# DÍLČÍ SMLOUVA č. 8

Název Rámcové dohody: Oprava zádržných systémů a příslušenství v okr. MO + TP

Název dílčí smlouvy: **Oprava zádržných systémů a příslušenství v okr. TP - DS 8**

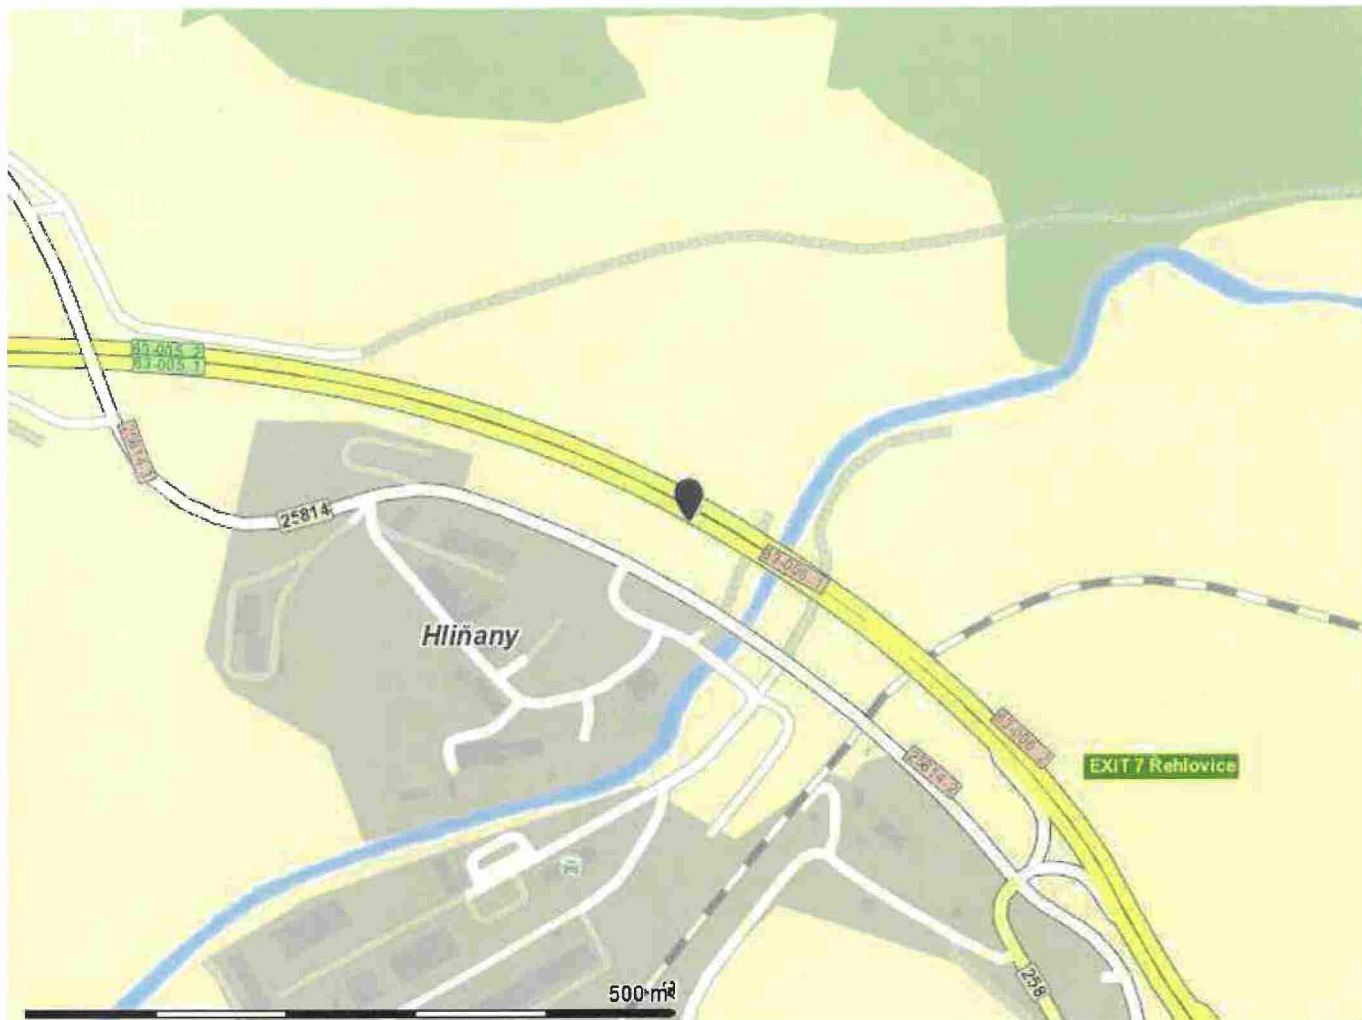
## Detail závady 647362

svodidlo ocelové - poškozené

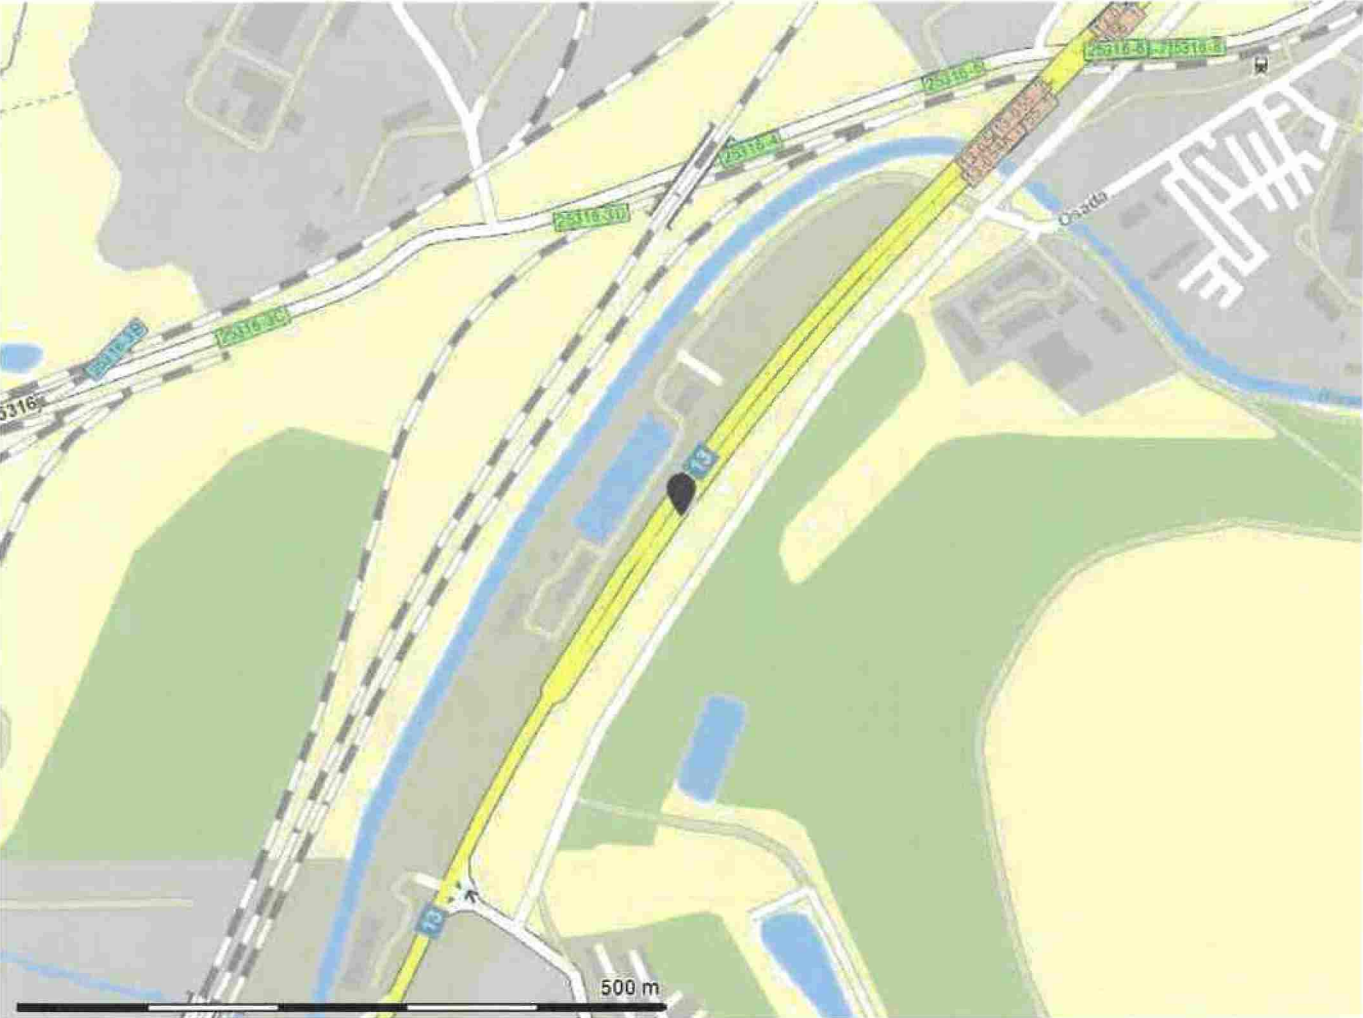
Detail závady 654863

| Bezpečnostní zařízení | svodidlo ocelové - poškozené | |

I/13, směr Teplice - Most, st 87,985km, poškozená svodidla 5ks, 5ks hrnků 2ks sloupků

I/13, směr Teplice - Most, st 87,985km, poškozená svodidla, 5ks, 5ks hrnků 2ks sloupků - jednostranná N2

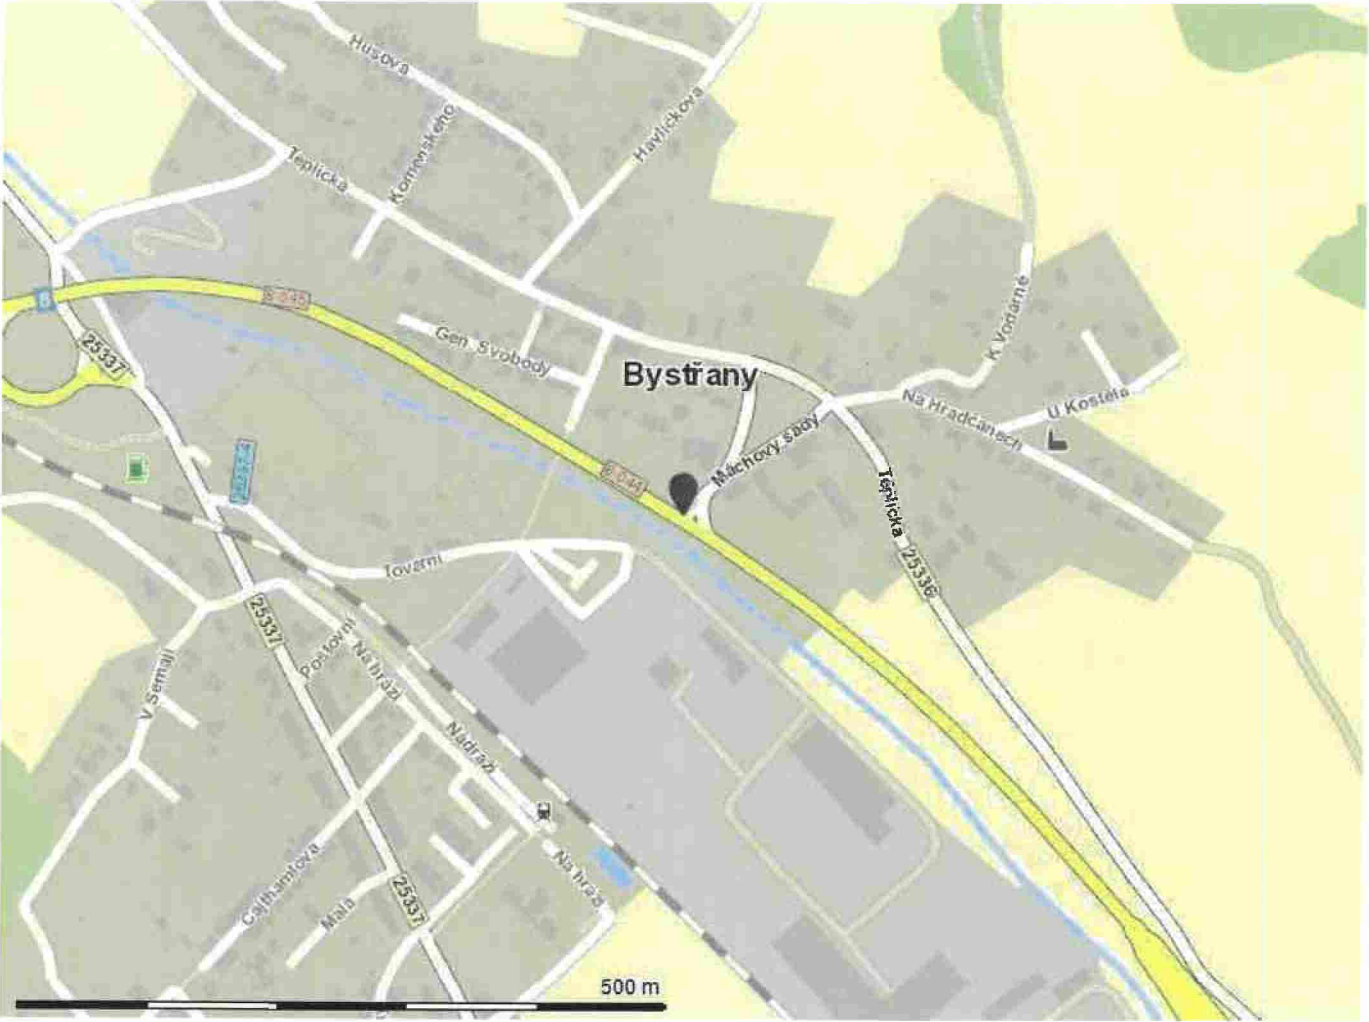
Detail závady 669417

| Bezpečnostní zařízení | svodidlo ocelové - poškozené | |

I/8, St. 19,945 km směr ÚL - Teplice, poškozené ocelové svodidlo, 1x pásnice, 2x sloupek a 2x hrnek.

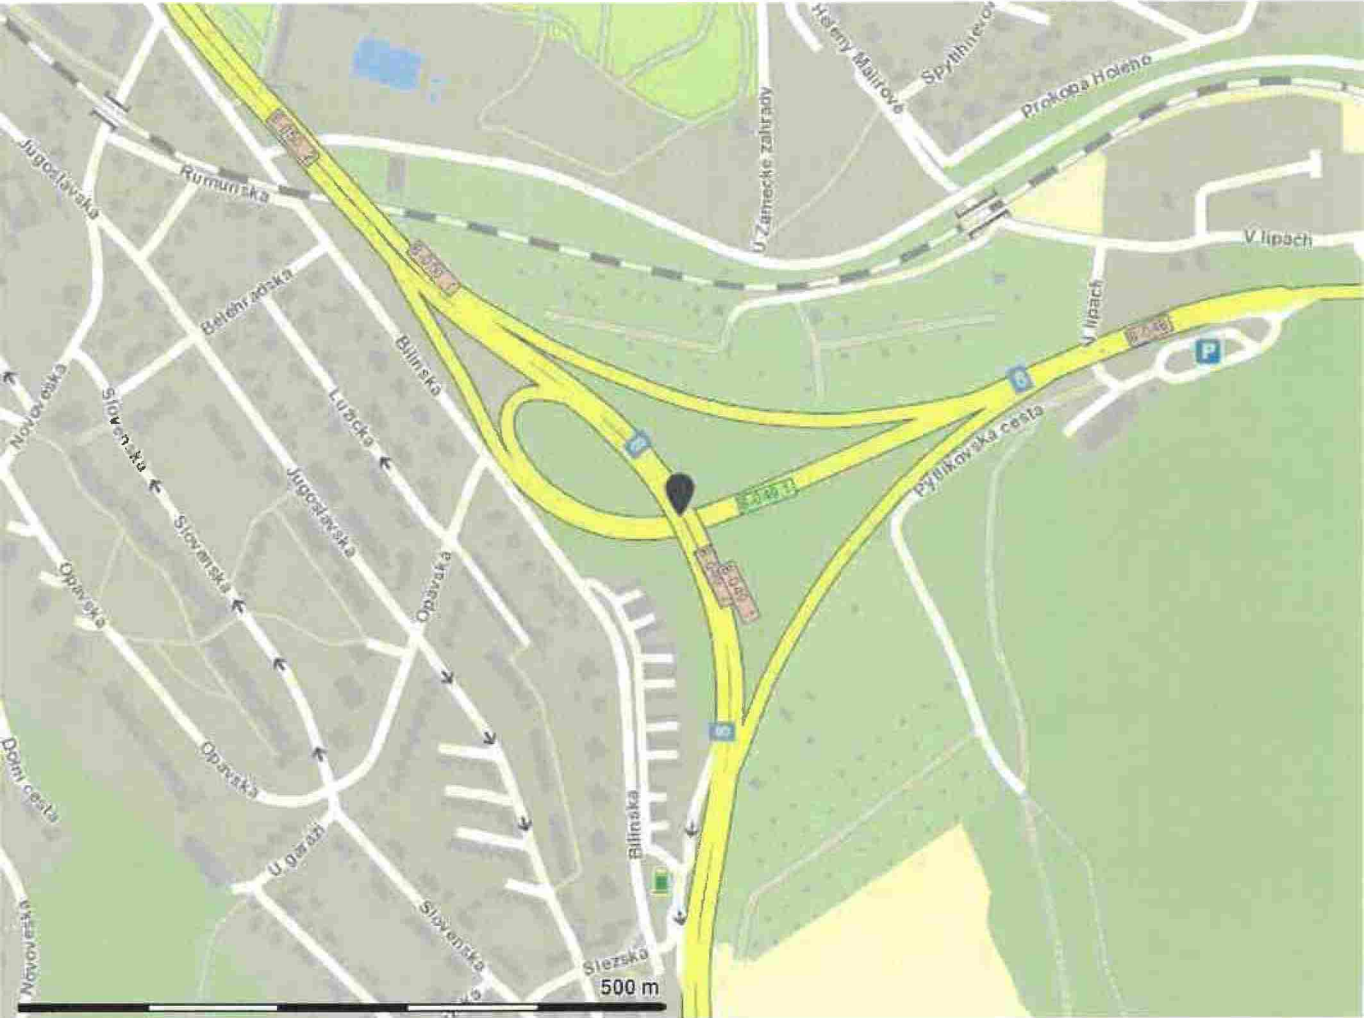
Detail závady 669905

| Typ vady:<br>Bezpečnostní zařízení | Podtyp vady:<br>svodidlo ocelové - poškozené | |

I/8, St. 22.528 km směr Teplice - Bílina, poškozená ocelová svodidla po DN, 5x pásnice + 1ks přechod ze svodidel na zábradelní svodidla, 1x hrnek, 8x sloupek

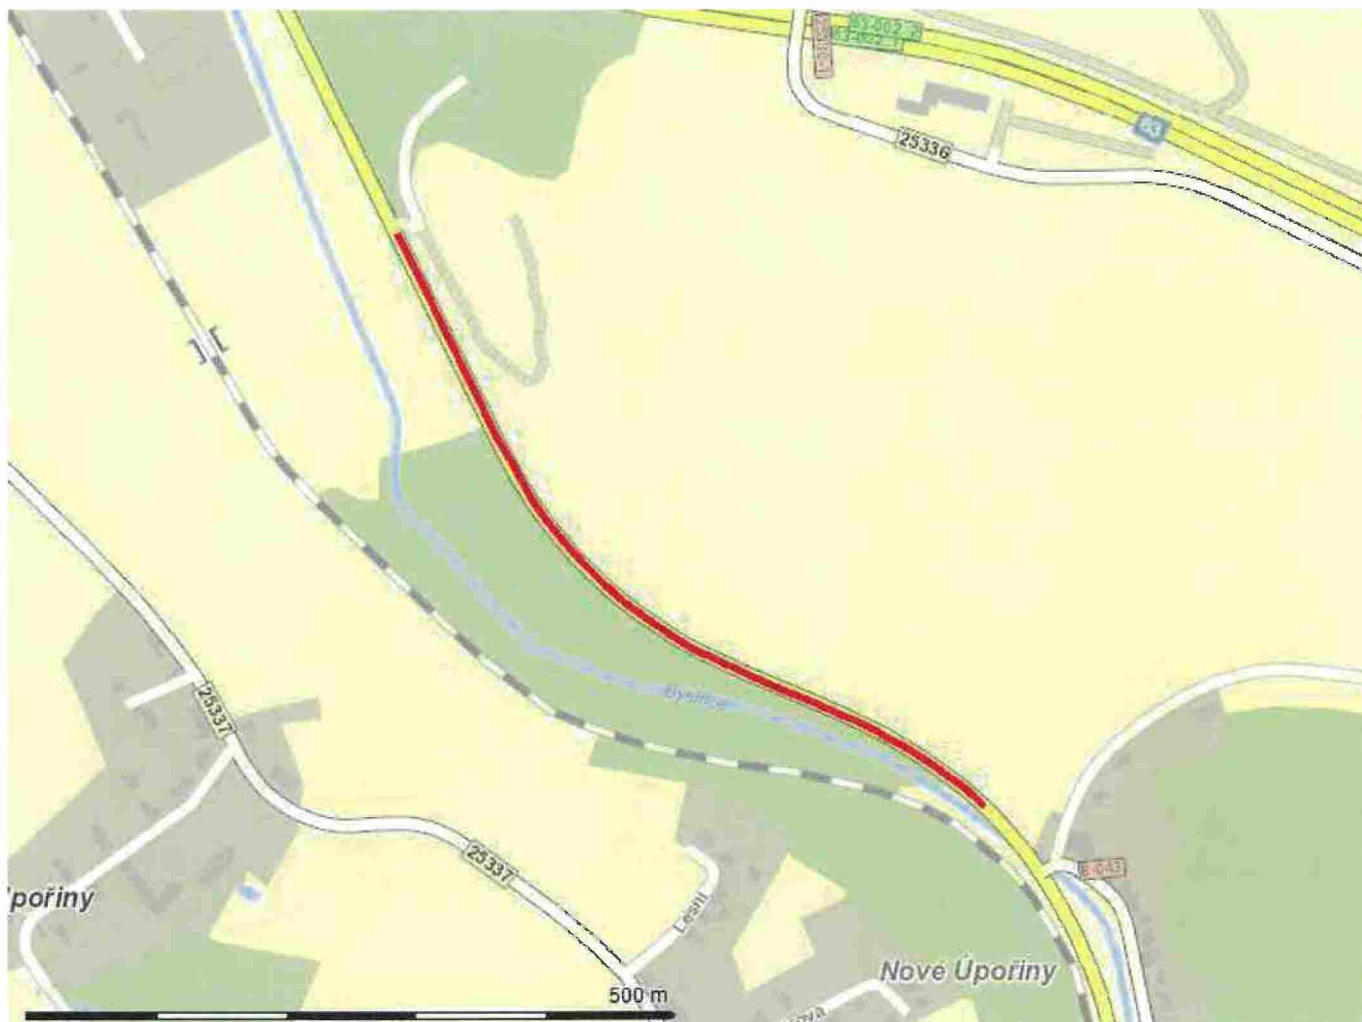
## Detail závady 676819

svodidlo ocelové - poškozené

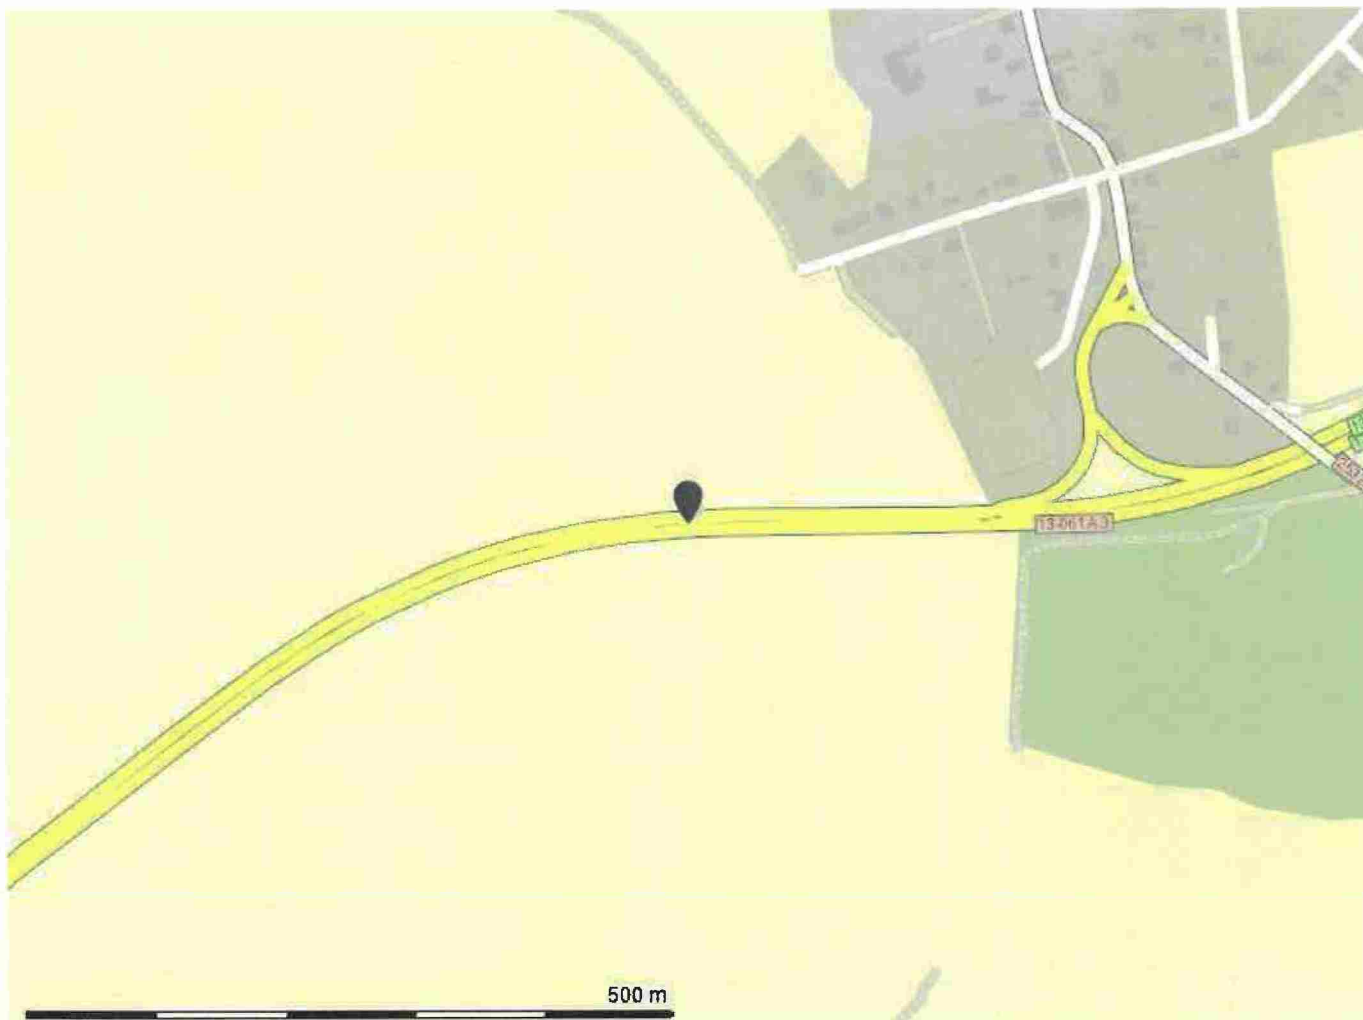
## Detail závady 681009

svodidlo ocelové - poškozené

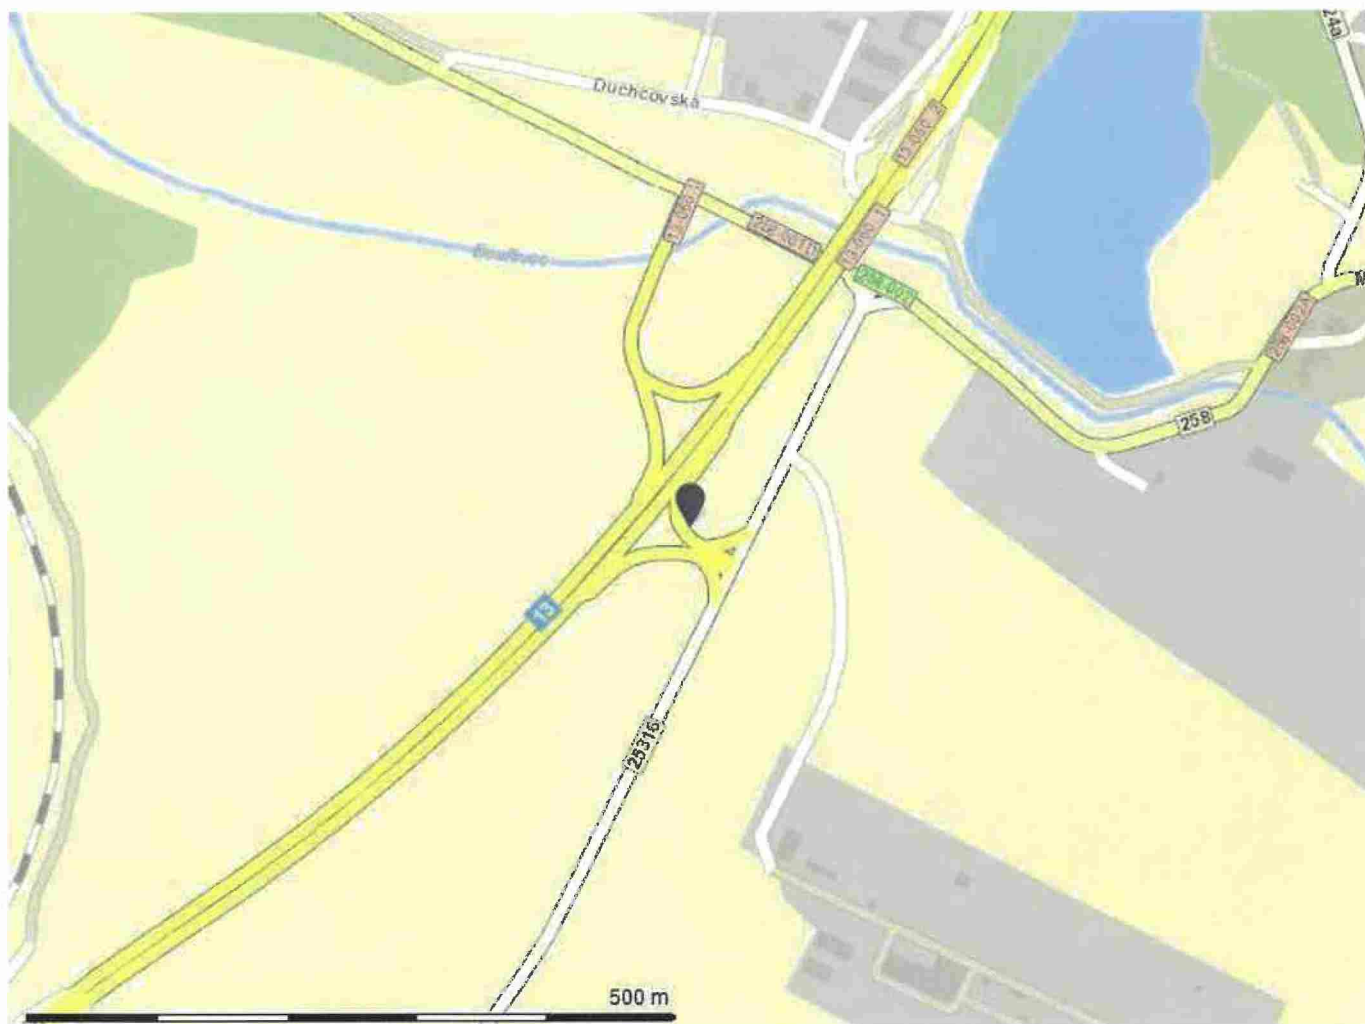
## Detail závady 683093

svodidlo ocelové - poškozené
