## PŘÍLOHA 1 - SPECIFIKACE AKCE

Název akce:					
Silnice III/27713 Dehtáry, rekonstrukce silnice					
Datum:	23.04.2018	Staničení:	km 0,000 - 4,420	Mostů:	4
Silnice:	III/27713	Délka úseku:	4420 m	Zdi:	0
Okres:	Liberec	Šířka úseku:	3,5 - 4,0 m	Propustů:	14
<b>Předmět veřejné zakázky:</b>					
<p>Předmětem veřejné zakázky je zpracování jednostupňové projektové dokumentace ve stupni DSP/DPDS. Dokumentace bude zpracována dle směrnice pro dokumentaci staveb pozemních komunikací z 12/2009. Předmětem je zpracování soupisu prací, dodávek a služeb a rozpočtu, provedení potřebných průzkumů a zaměření, inženýrské činnosti a autorského dozoru. Součástí projektu budou i související nebo vyvolané stavební a inženýrské objekty a přílohy inženýrských sítí.</p>					
<b>Popis současného stavu:</b>					
<p>Řešeným úsekem je úsek silnice III/27713 v délce 4420 m (km 0,000 - 4,420 provozního staničení) v katastru obcí Petrašovice a Dehtáry. Předmětný úsek délky 4,420 km je s průměrnou šířkou vozovky 3,5 - 4,0 m veden v extravilánu a intravilánu obcí Petrašovice, Kohoutovice, Dehtáry. Povrch vozovky je tvořen živícným krytem, který téměř v celé ploše vykazuje závady zásadního charakteru, zejména korozi

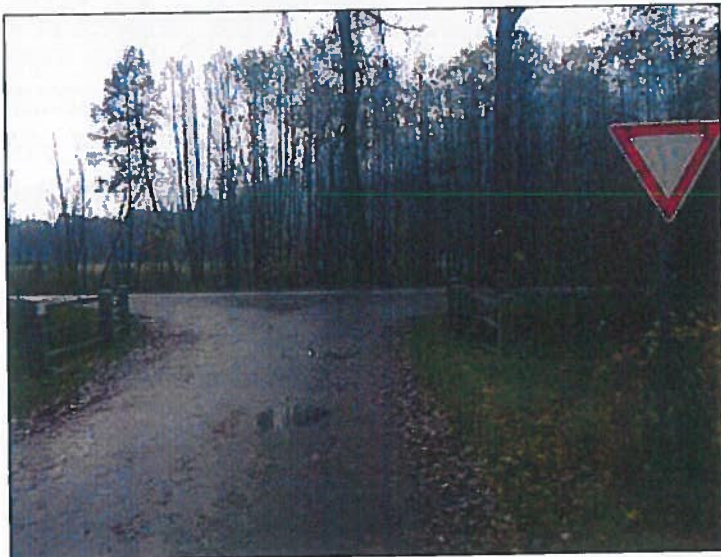
Uspořádání na mostě

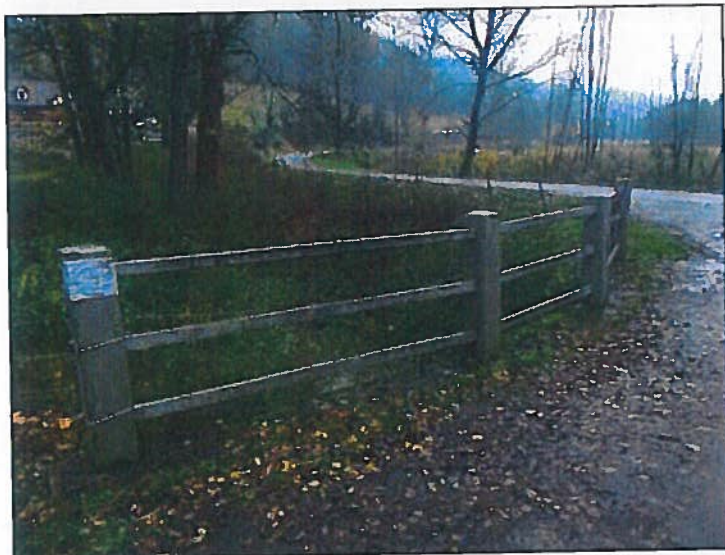
Uspořádání na vtokové římse

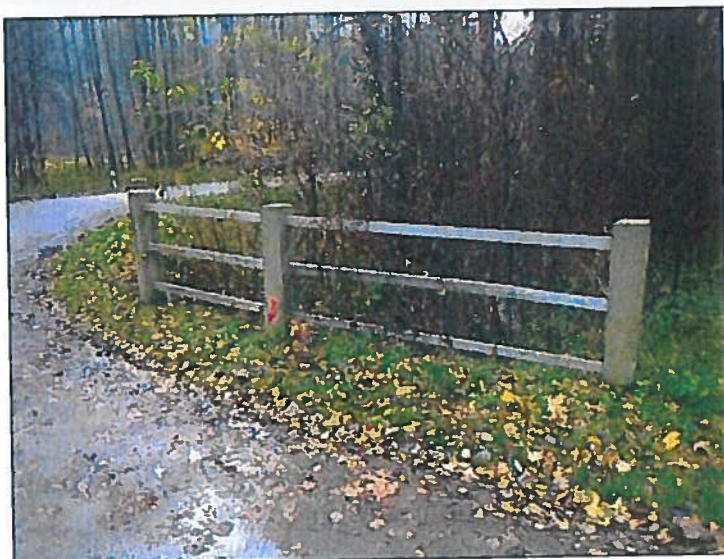
Uspořádání na výtokové římse

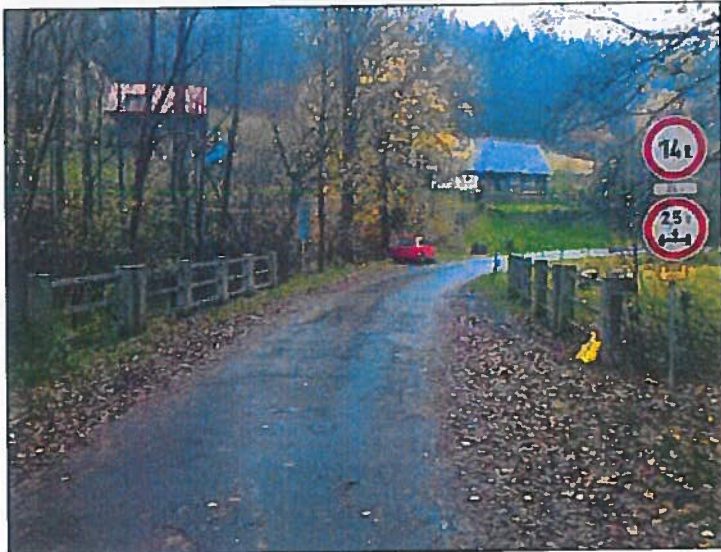
Uspořádání na mostě

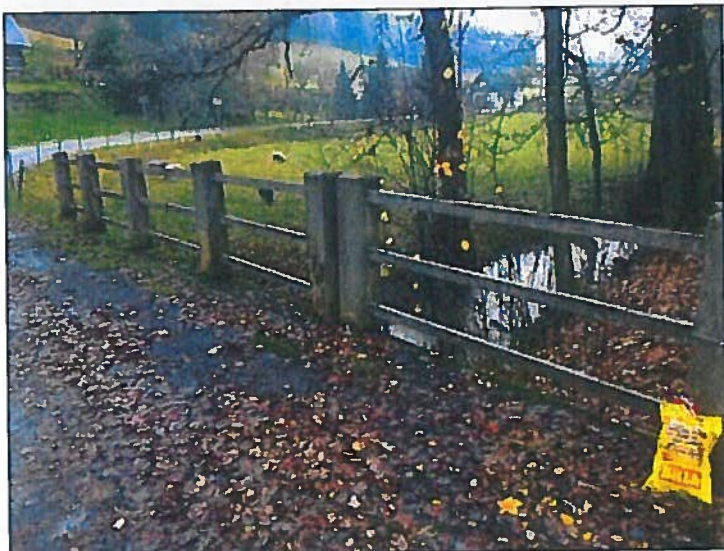
| [3.2] | 3.3.1 | Římsa | na římsách nánosy nečistot, uchycený mechový porost, lokální odpad cementové omítky |

Uspořádání na vtokové římse

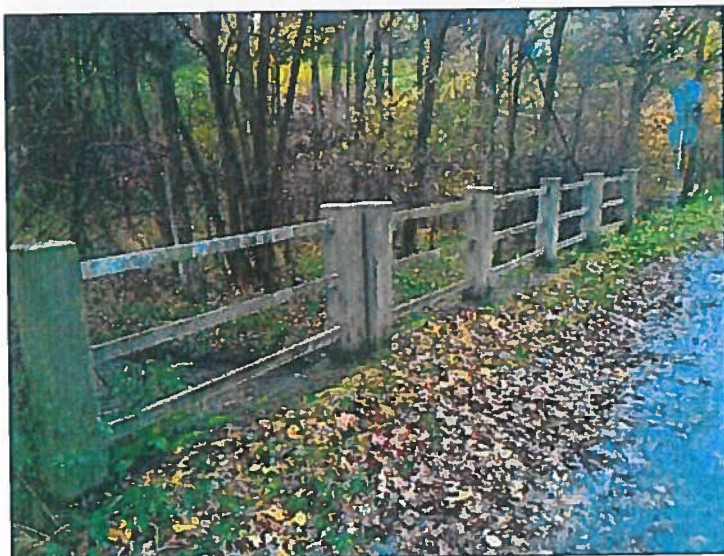
Uspořádání na výtokové římse

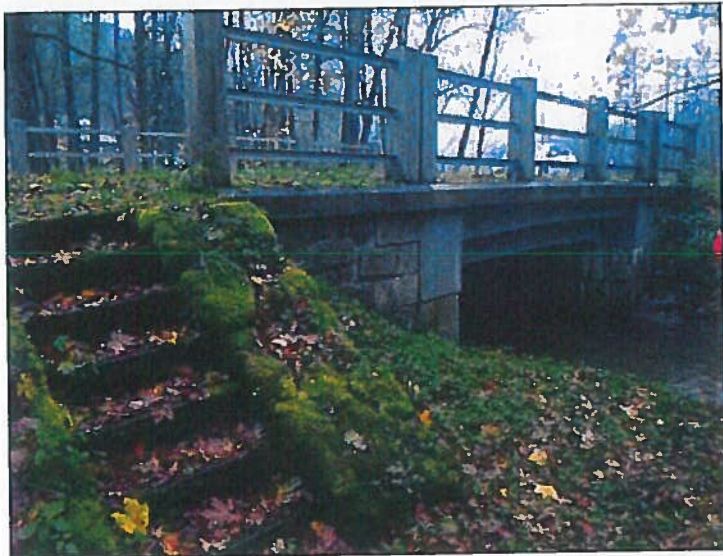
Pohled na výtakovou stranu objektu

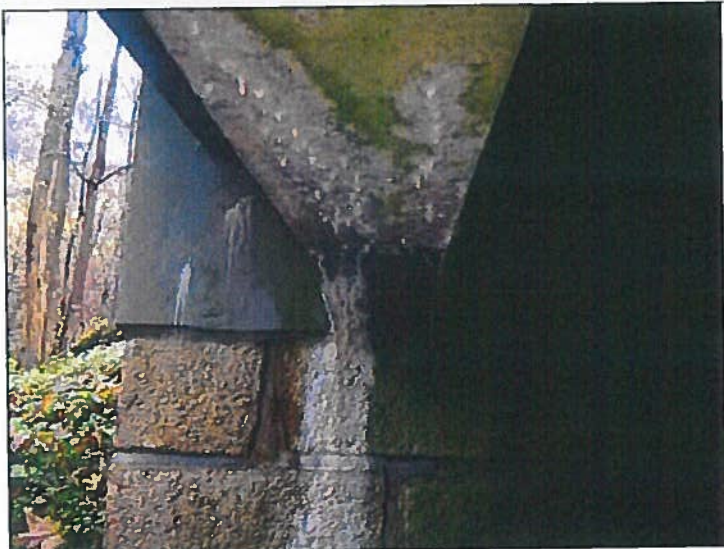
- [2.1] 2.1 Nosná konstrukce na spodním líci NK patrné projevy průsaků s inkrustací pojiva, v podhledu NK trhliny s tvorbou krápníčků, projevy výraznější v krajních oblastech NK, lokálně dochází k odpadu krycí vrstvy betonu a korozi odhalené výztuže (zatím bez výrazného oslabení profilu)

Poruchy NK

| [1] | 3.5 | Izolační systém mostovky | v rámci následných BP a HPM sledovat projevy zatékání a následné degradace objektu, v případě zrychleného zhoršování připravit rekonstrukci objektu spočívající ve výměně mostního svršku, provedení nového izolačního systému a následné sanaci spodní stavby a NK, alternativně na základě diagnostického průzkumu přistoupit k výměně NK (s ohledem na stáří objektu a nízké hodnoty normální zatížitelnosti) |

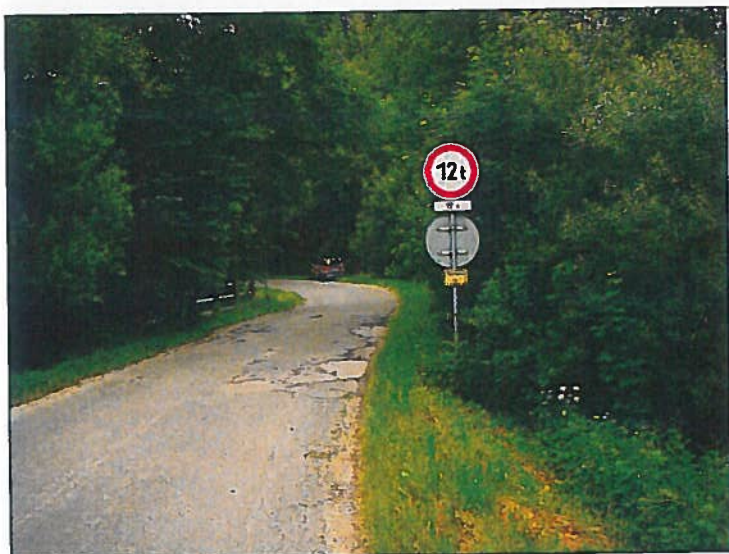
Pohled proti směru staničení

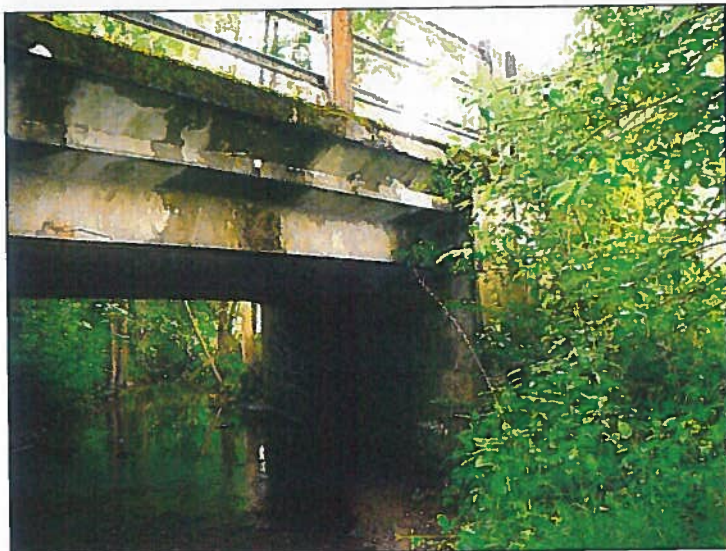
| [1.2] | 1.2 | Podpěry | Na obou opěrách je místy částečně vydrolené, případně chybějící spárování. V obou opěrách svislé trhliny na celou výšku na krajích opěr. |

Pohled na OP1

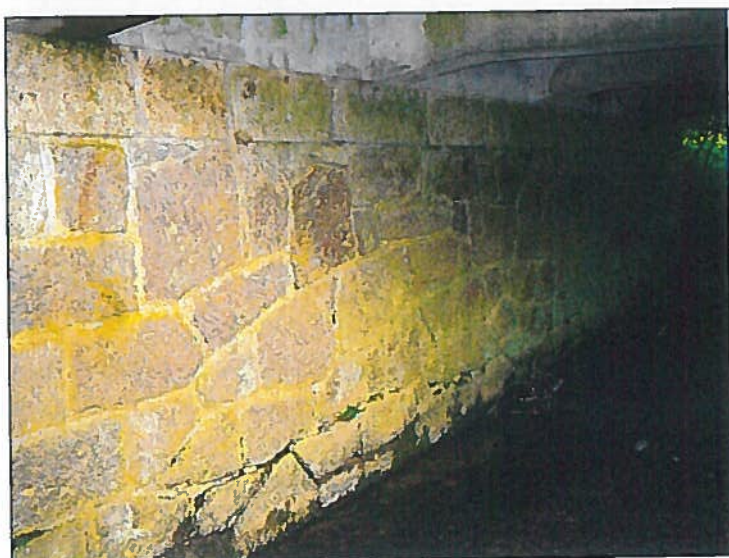
Pohled na OP2

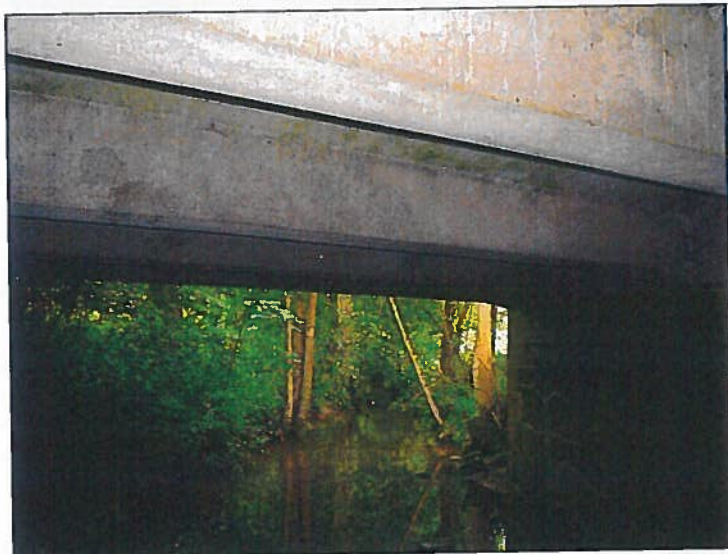
| [2.1] | 2 | Nosná konstrukce | Na NK je patrné zatékání jak v ploše tak na nosnících, výluhy, koroze výztuže. Lokálně praská a odpadává krycí vrstva hlavně na krajních nosnících. Na krajích koncových příčniců trhliny. |

| [3.3] | 3.5 | Izolační systém mostovky | Izolace je poškozená, zatéká do konstrukce - vápenné výluhy na podhledu. |

Podhled NK
