Název a evidenční číslo Stavby: Tramvaj Plotní - soubor staveb - etapa 2-4 Název stavebního objektu/provozního souboru (SO/PS): Demolice obj. Plotní č.6a,k.ú.Trnitá,č.p.768/18	Číslo SO/PS / / číslo Změny SO/PS: SO 130.30.03/1	Číslo ZBV: 2/18.3
--	--	-----------------------------

Průvodní list zařazení změny do skupiny
pro ZBV číslo: 2/18.3

Na základě objednávky společnosti IMOS Brno, a.s. byl pracovníky znaleckého ústavu Stavexis s.r.o. proveden základní stavebně technický průzkum (dále jen STP) objektu bytového domu Dorných 55, Brno.

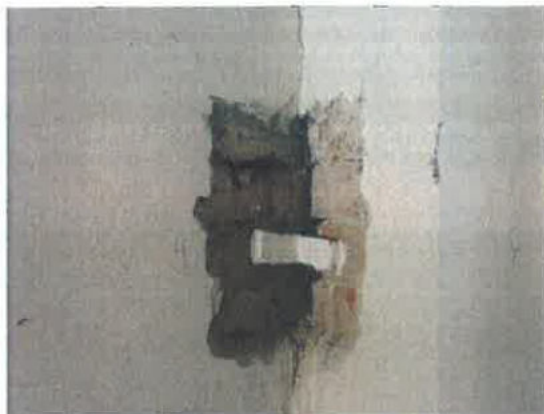
Foto č. 18: M4

Mylo provedeno u trhlín viz měřicí místa M4, M6, M8 a trhlina T1.

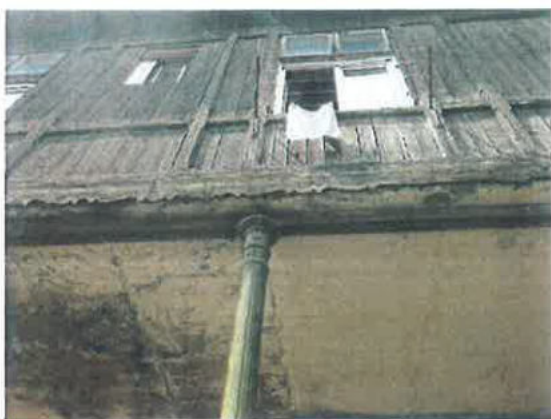
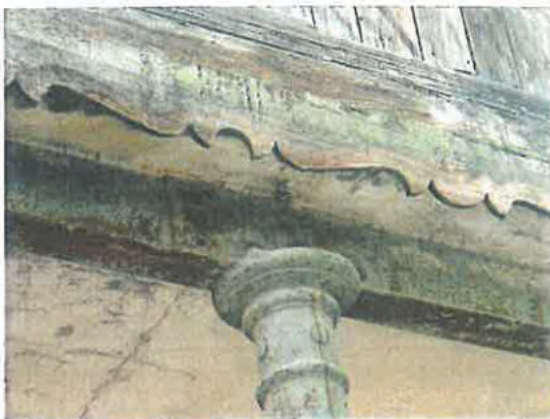
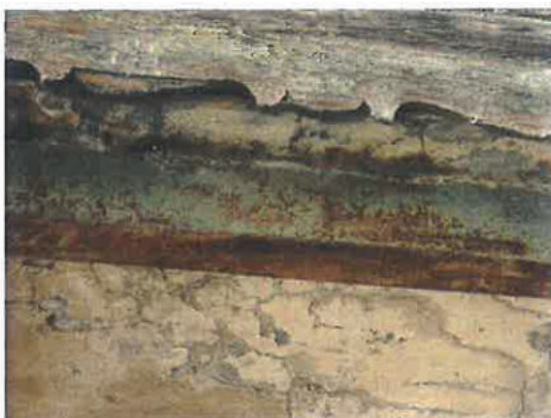
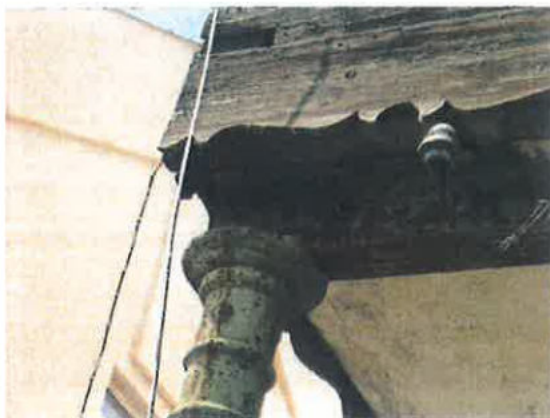
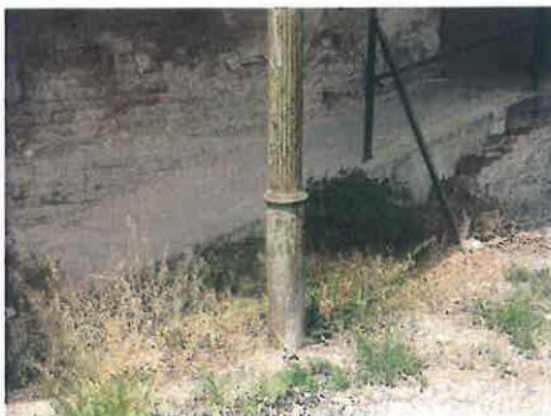
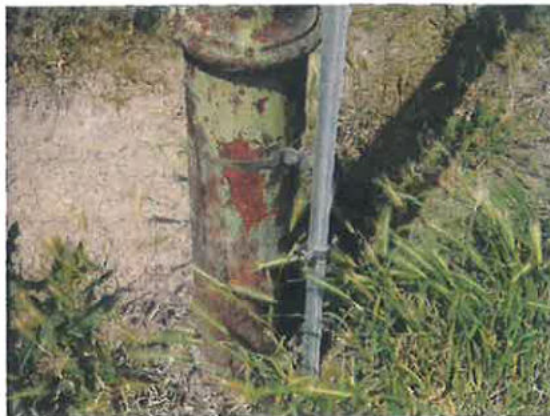
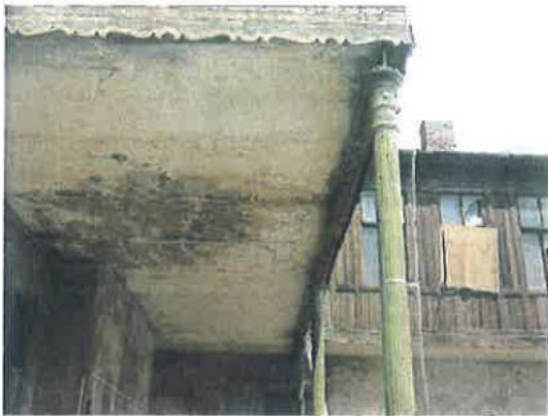
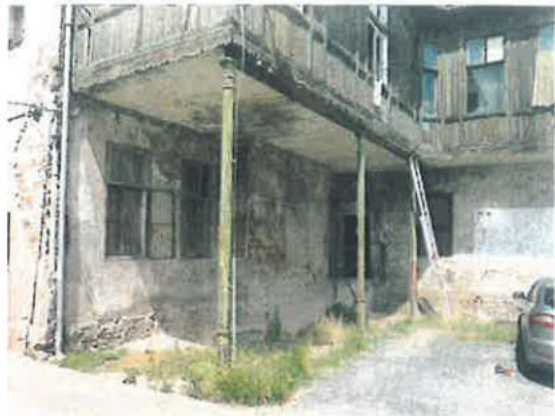
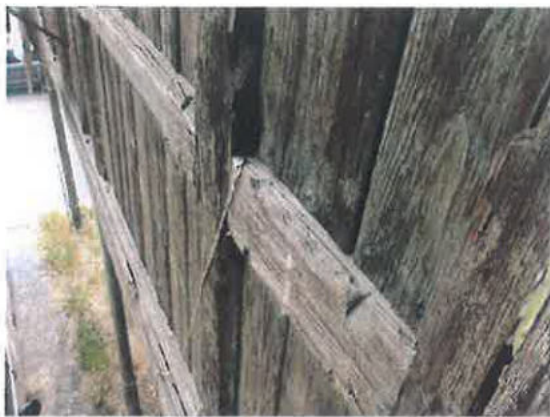
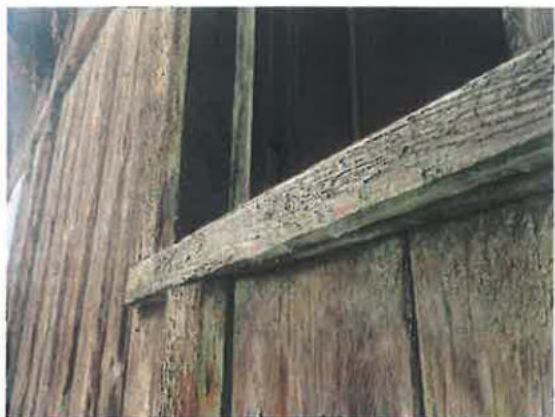
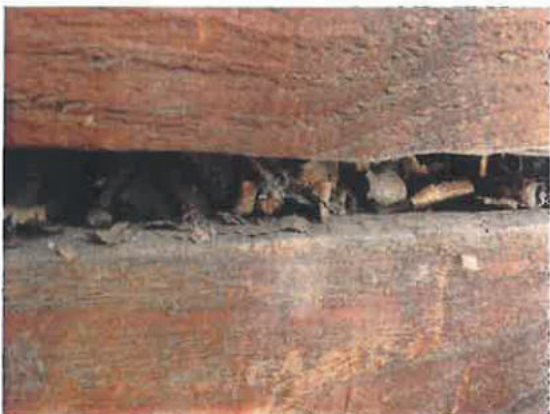
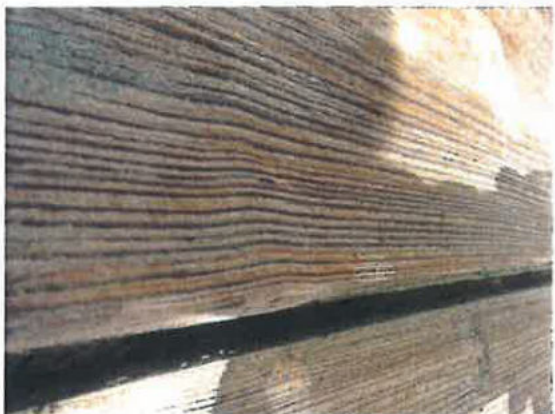
Stav pavlače odpovídá stáří a užívání objektu bez pravidelné údržby a oprav. Dřevěný plášť pavlače je již celoplošně povrchově degradován. Nosná deska podlahy pavlače je pravidelně ze spodního líce porušena trhlinami v liniích korodujících nosných i profilu podlahy pavlače.

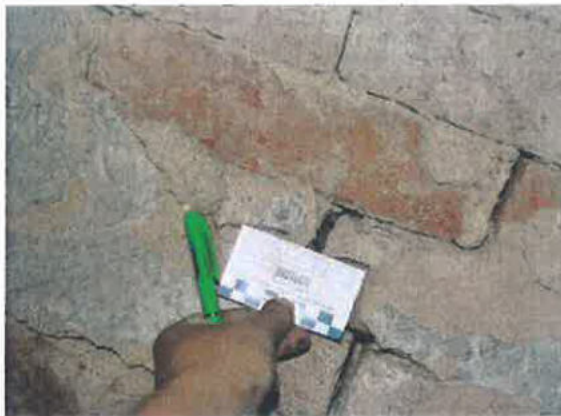
Foto č. 61: M1

Celkem bylo provedeno 10 měřících bodů M1 – M10 pro možnost sledování průběžného pohybu šířky trhlin.
