# SMLOUVA

Název veřejné zakázky: **I/35 Liberec - mosty 35-014..1, 35-014..2, 35-018..1 a 35-018..2 - DSP + VD-ZDS + IČ + AD**, uzavřené

| Mostní list mostu pozemní komunikace | | | |
|---|---|---|---|
| Název mostu: | Most na MÚK Jungmannova, Liberec | | |

| Mostní list mostu pozemní komunikace | | | |
|---|---|---|---|
| Název mostu: | Most na MÚK Růžodol I, Liberec | | |

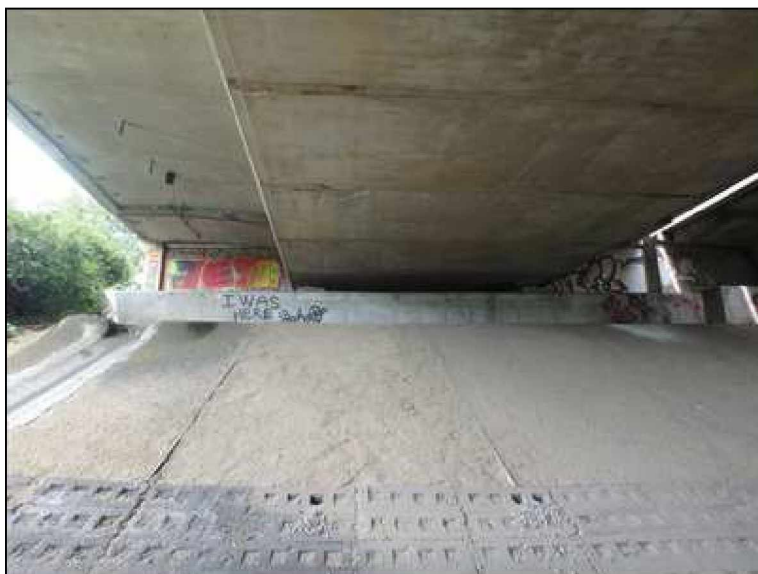
Opěra 1.

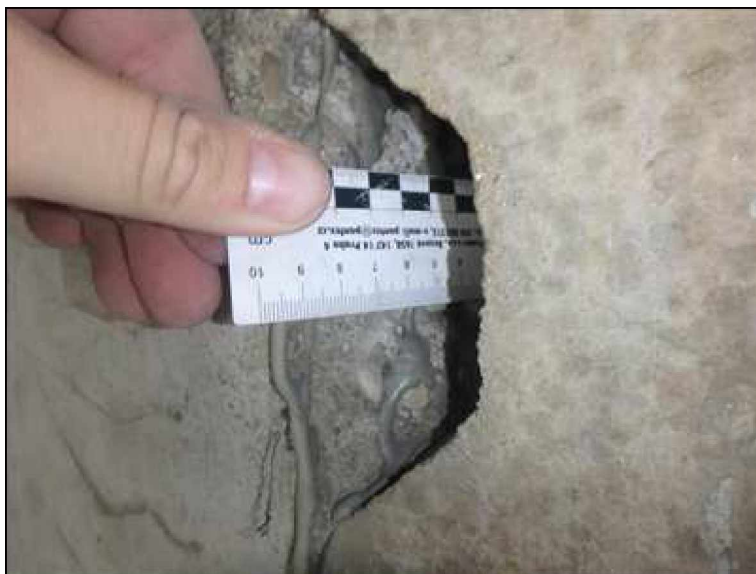
Dtto . detail - hloubka 8 cm.

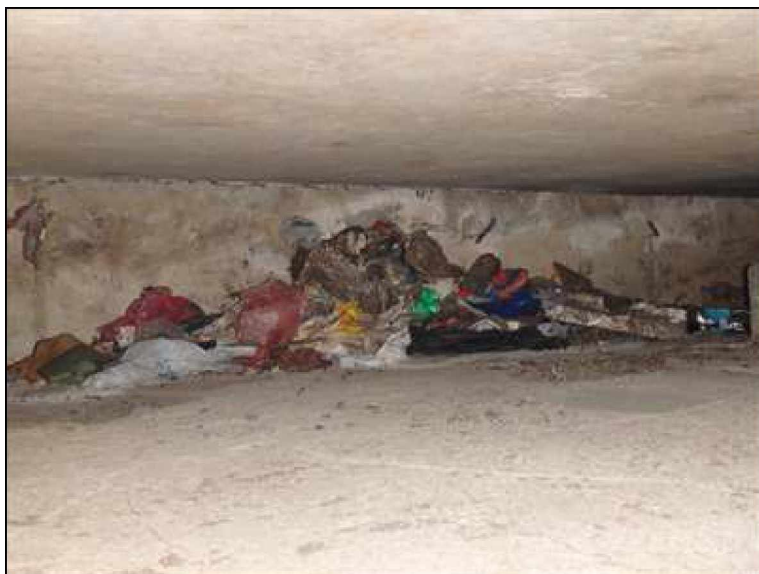
Nečistoty na úložném prahu.

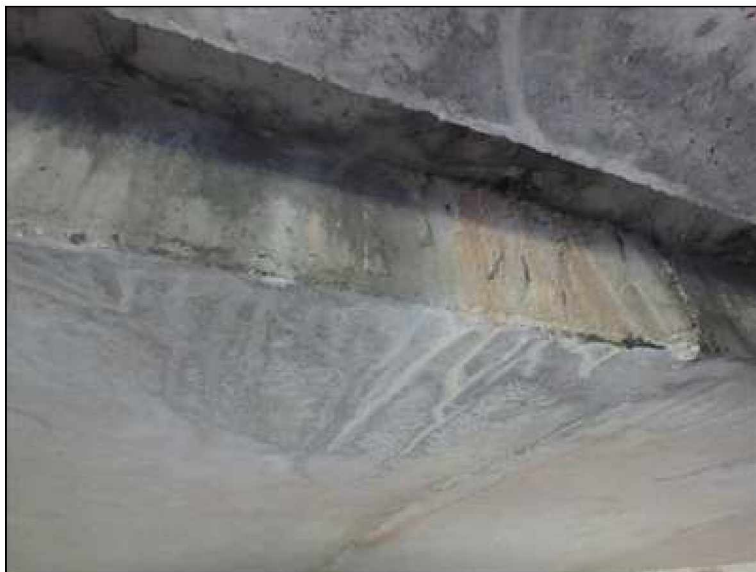
Výrazné inkrustace na konci levé konzoly.

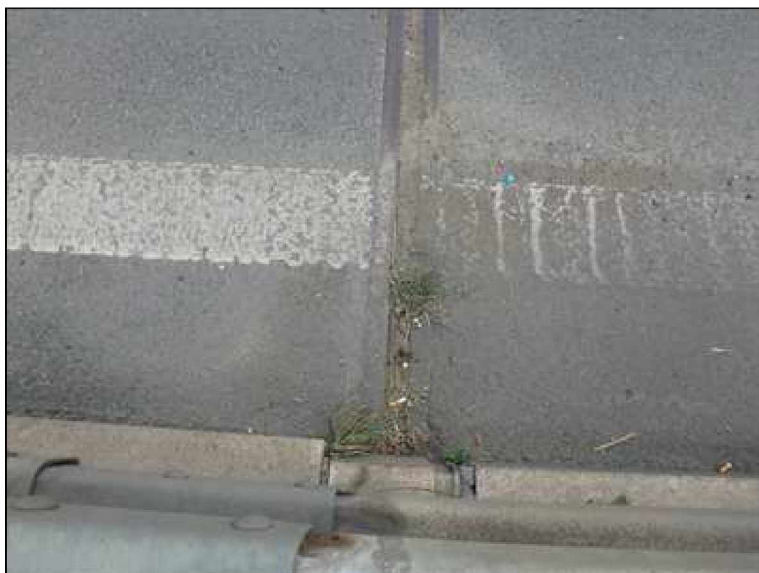
Nečistoty a uchycená vegetace v mostním závěru.

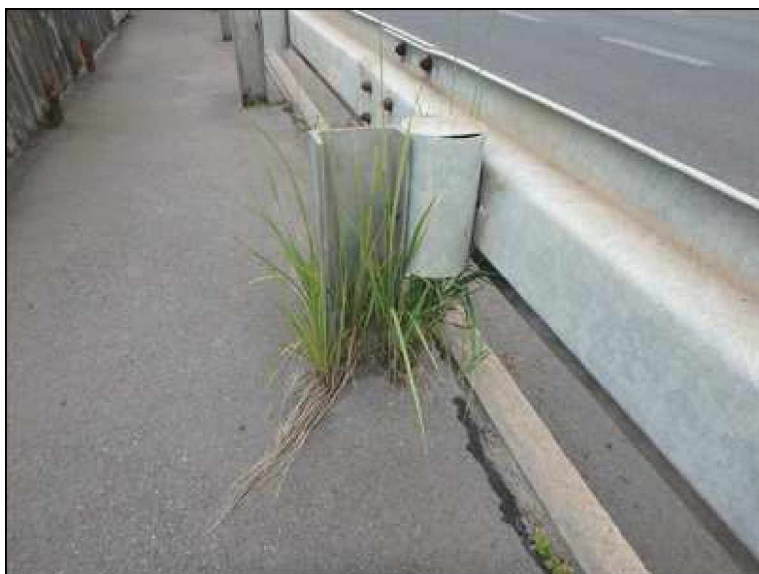
Uchycená vegetace v krytu chodníku.
