RESTAURÁTORSKÁ DOKUMENTACE

Restaurátorský průzkum, záměr a dokumentace statika

**tří kamenných soch na hlavním průčelí
budovy Státní opery v Praze**

Září 2017

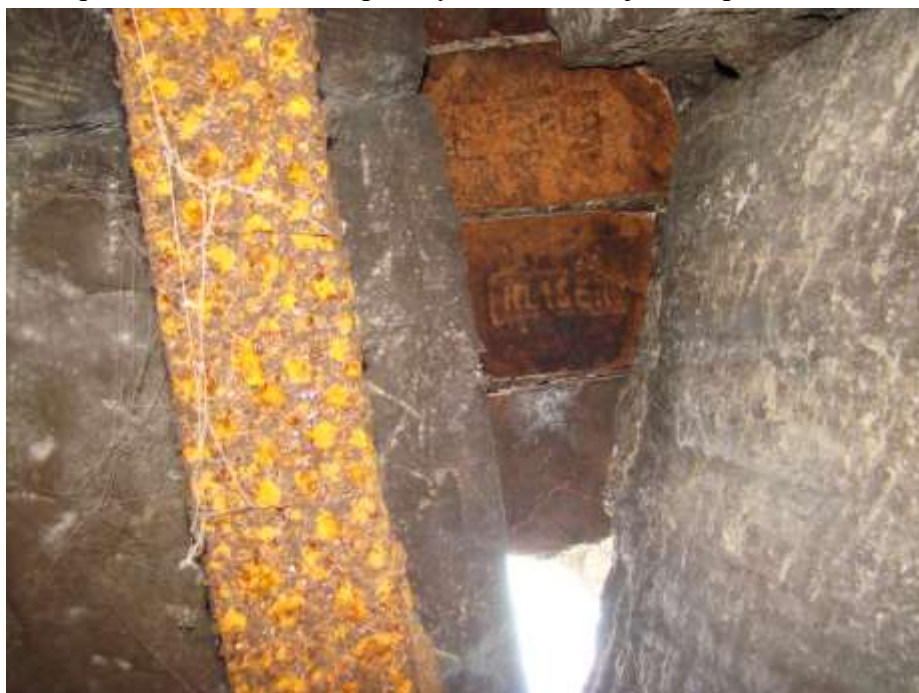
Kamenné základové bloky sousoší jsou k sobě přisazeny na sraz. V přední části sousoší je podélná spára. Avšak mezi přední částí sousoší (část se lvy a pantery) a zadní částí s vozem a postavou má širokou, půdorysně se otevírající se spáru.

Ta je v současné době a zřejmě již v době usazování soch, překlenuta (vyplněna) pálenými plnými cihlami na maltu, zřejmě VC nebo čistě cementovou). Ze signování cihel lze oprávněně předpokládat, že byly vloženy v 19. století.

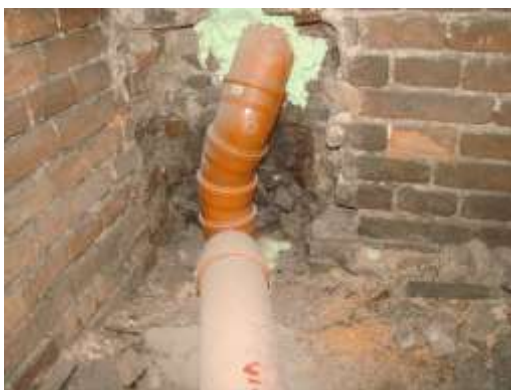
2.a. Cihelné zdivo – zdivo nevykazuje zjevných poruch (trhlin apod.). Nevykazuje nežádoucí tvarové změny. Na cihlách nejsou zjevné degradační procesy. Do cihelného zdiva byly však provedeny nepříliš zdařilé zásahy zřejmě při instalaci současného dešťového svodu.

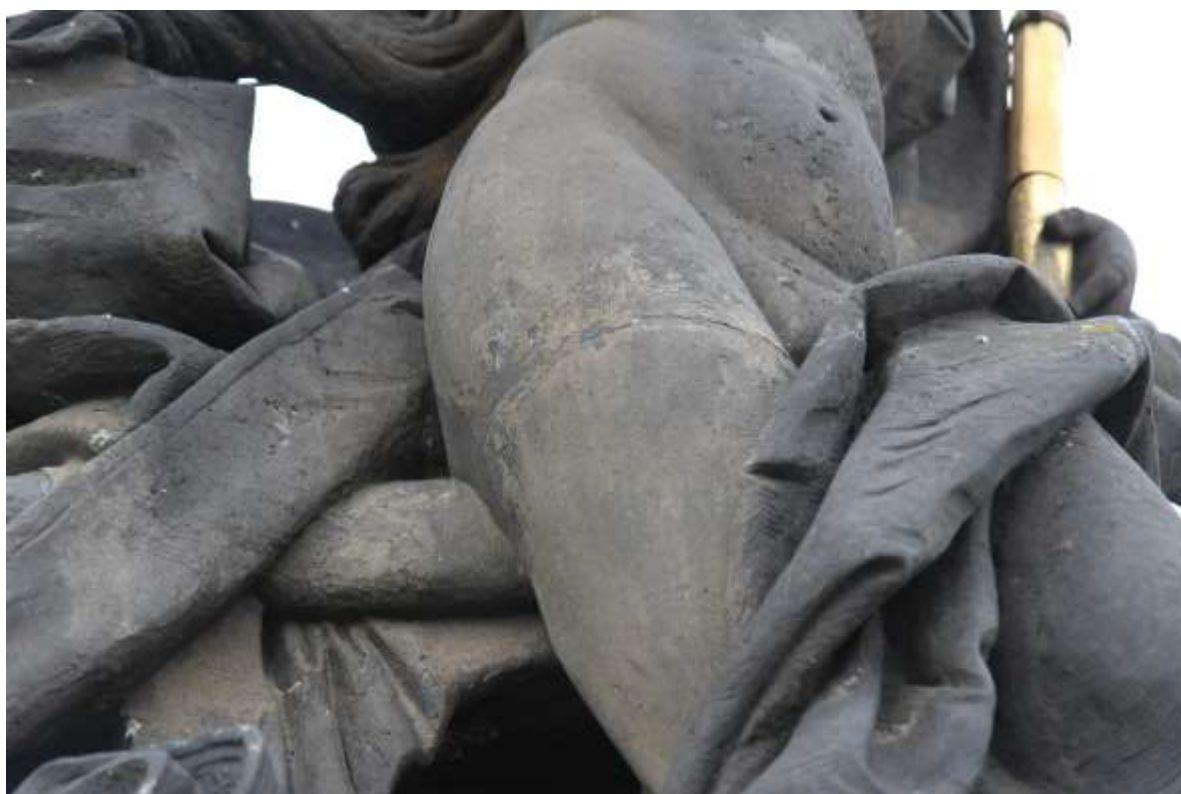
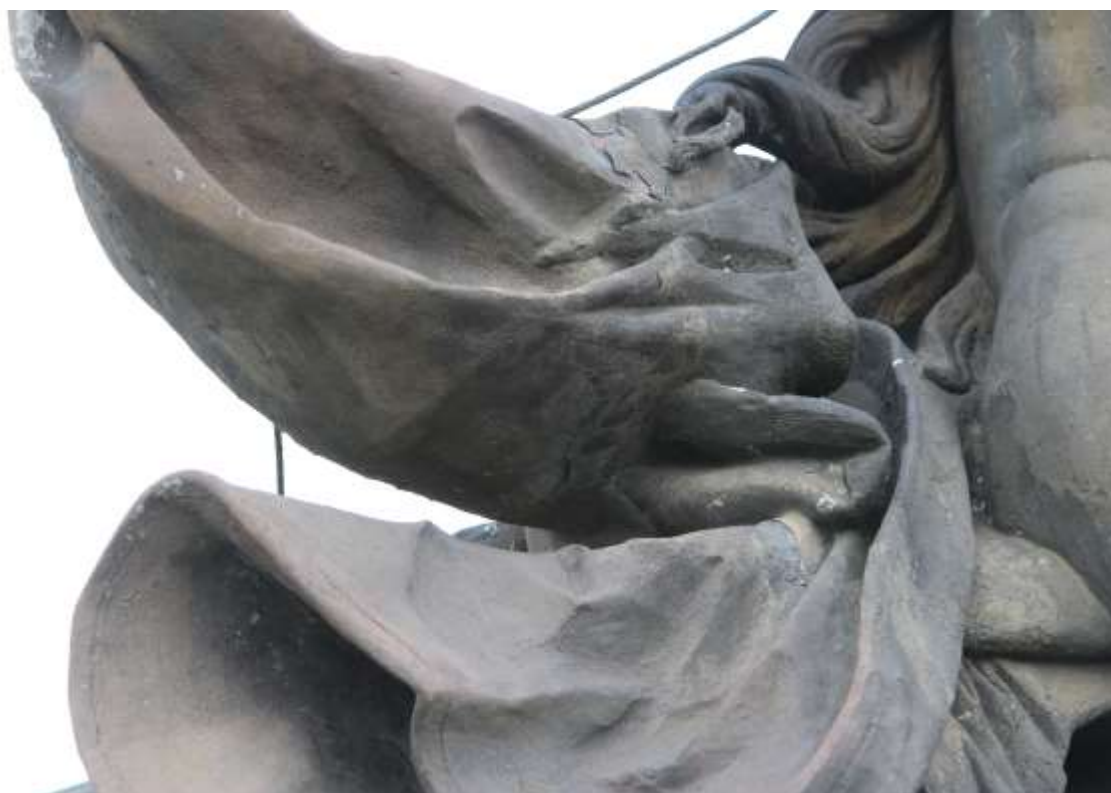
Postava Thálie – detaily vyžilého spárování

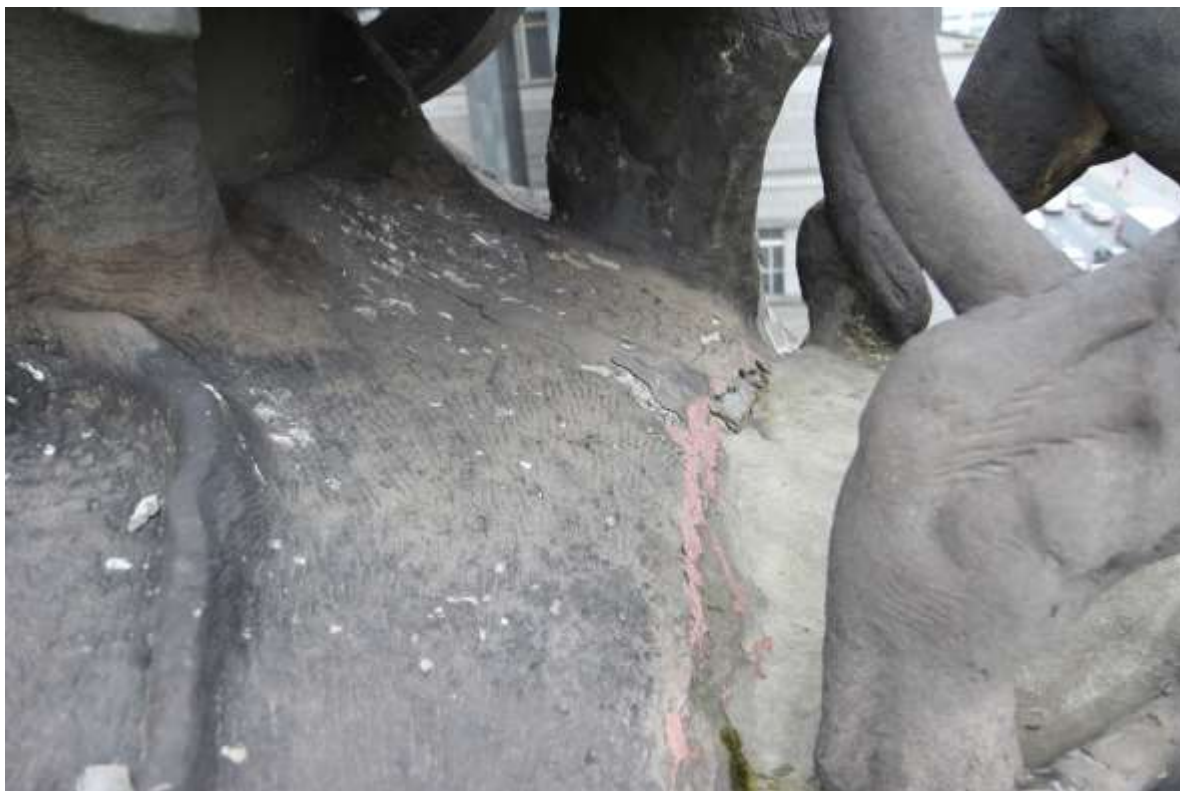
Postava Thálie – detail vyžilého spárování

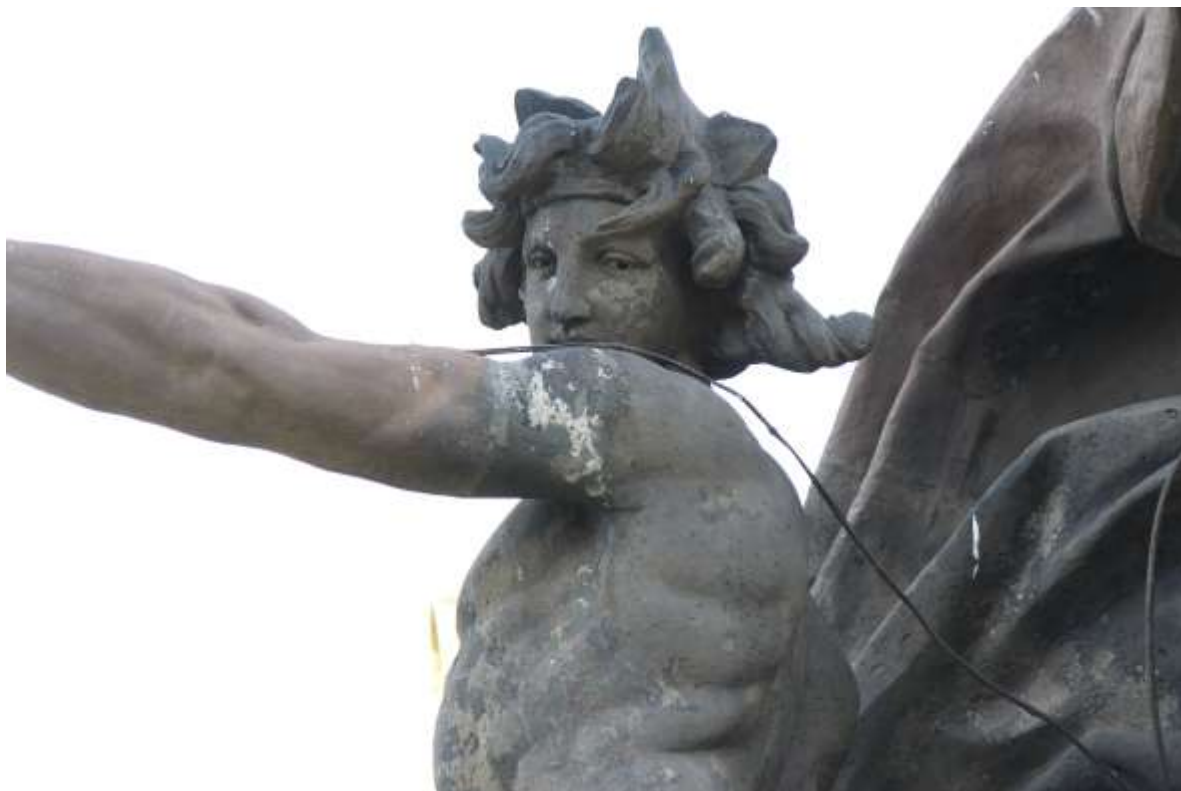
Postava Dionýsa – detaily povrchu zasaženého krustou

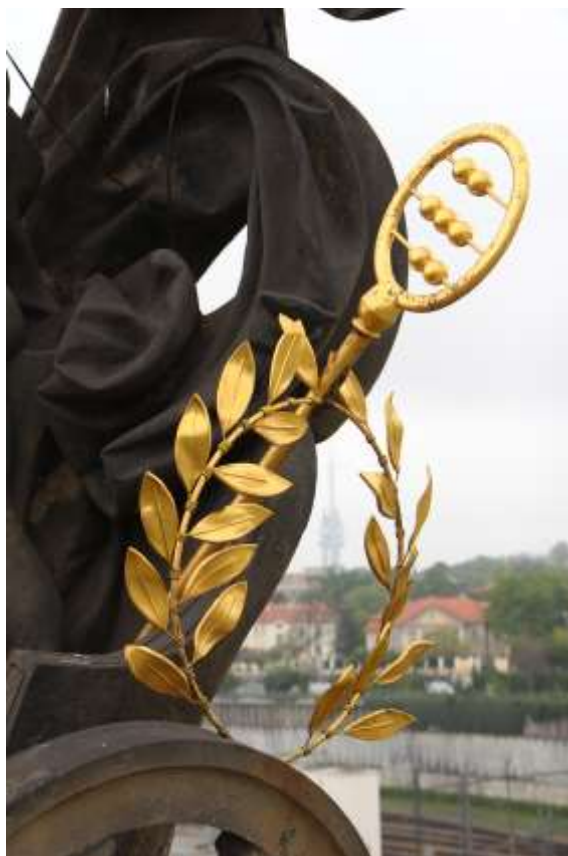
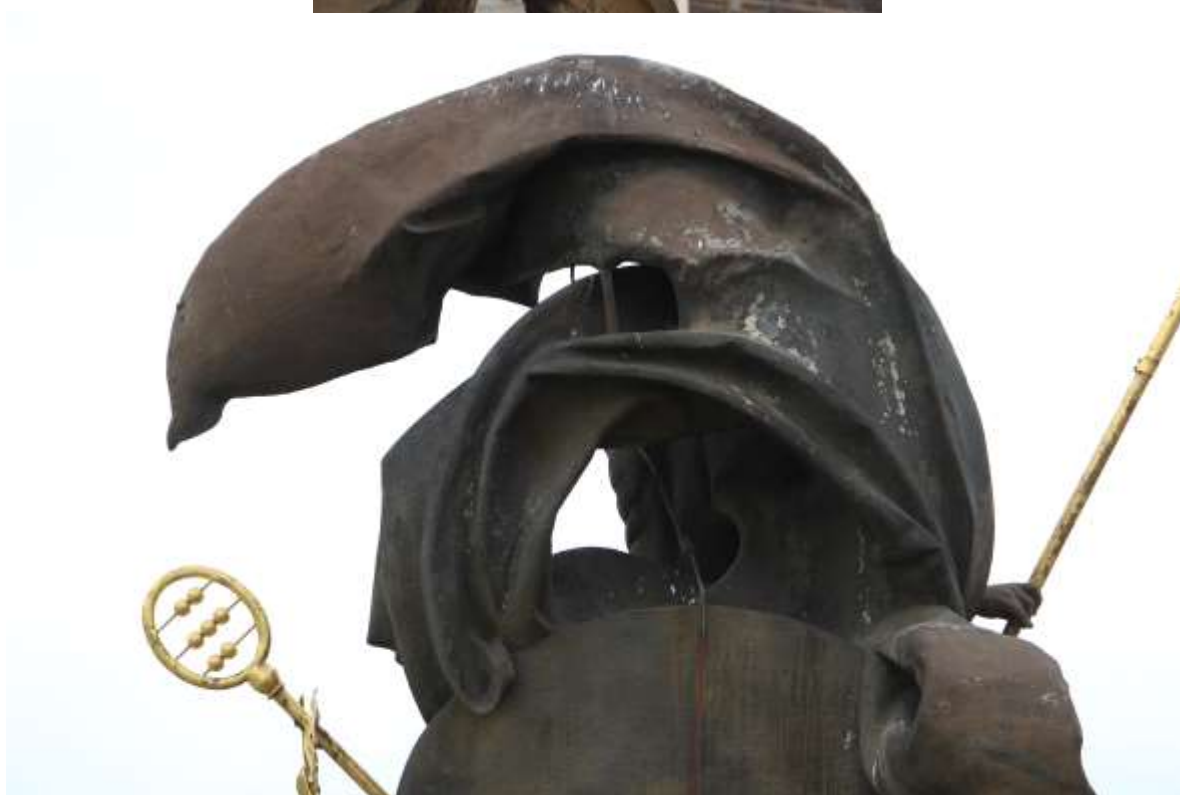
Vozatajské sousoší vlevo – detaily

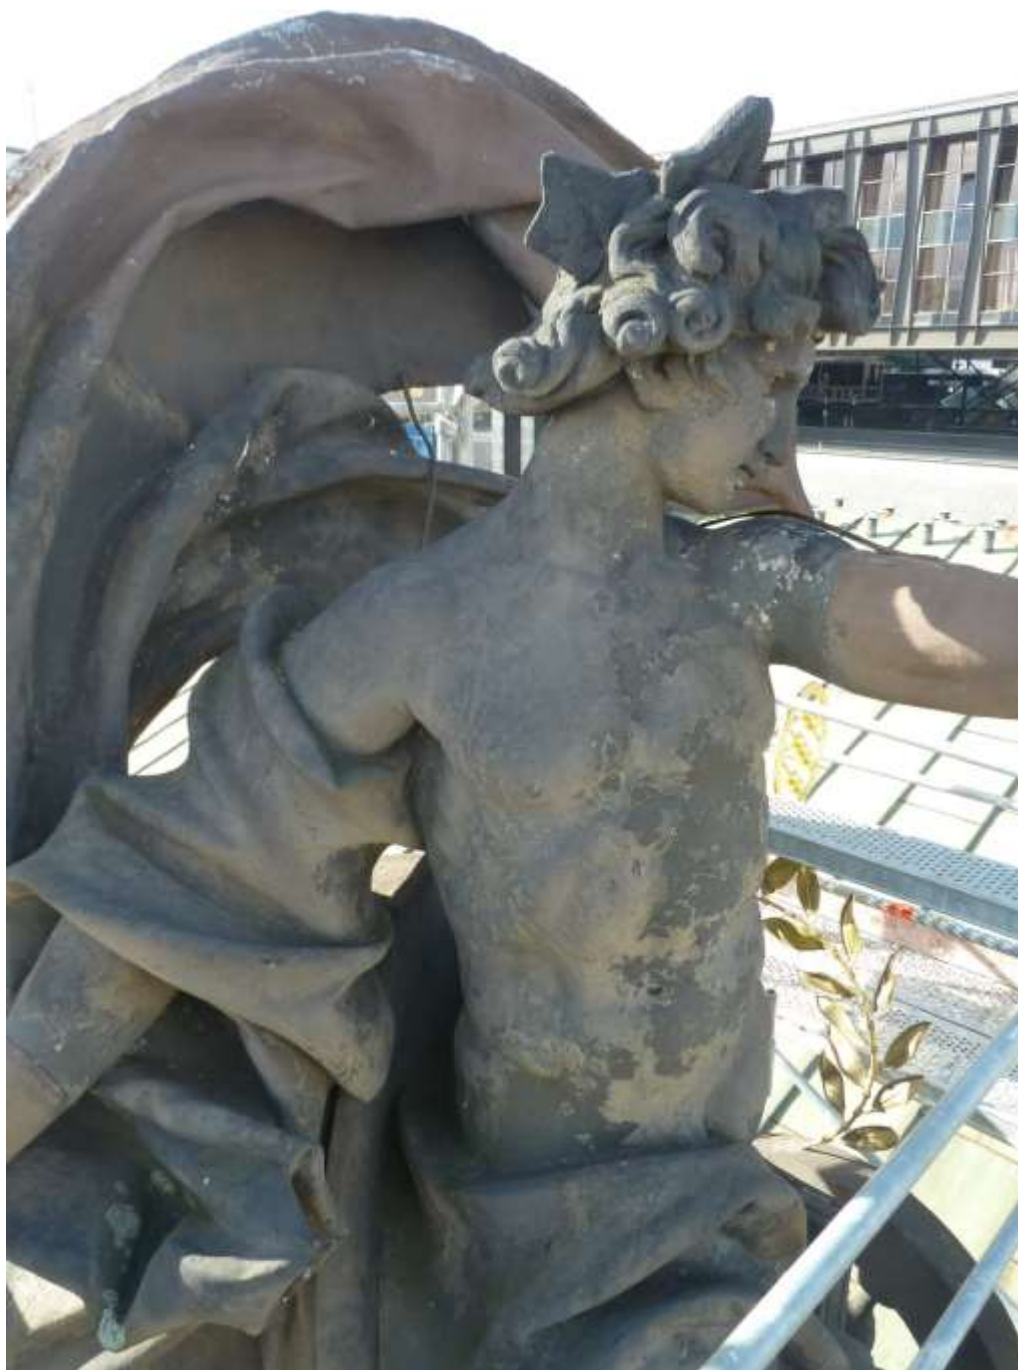
Sousoší Alegorie Dionýsa.

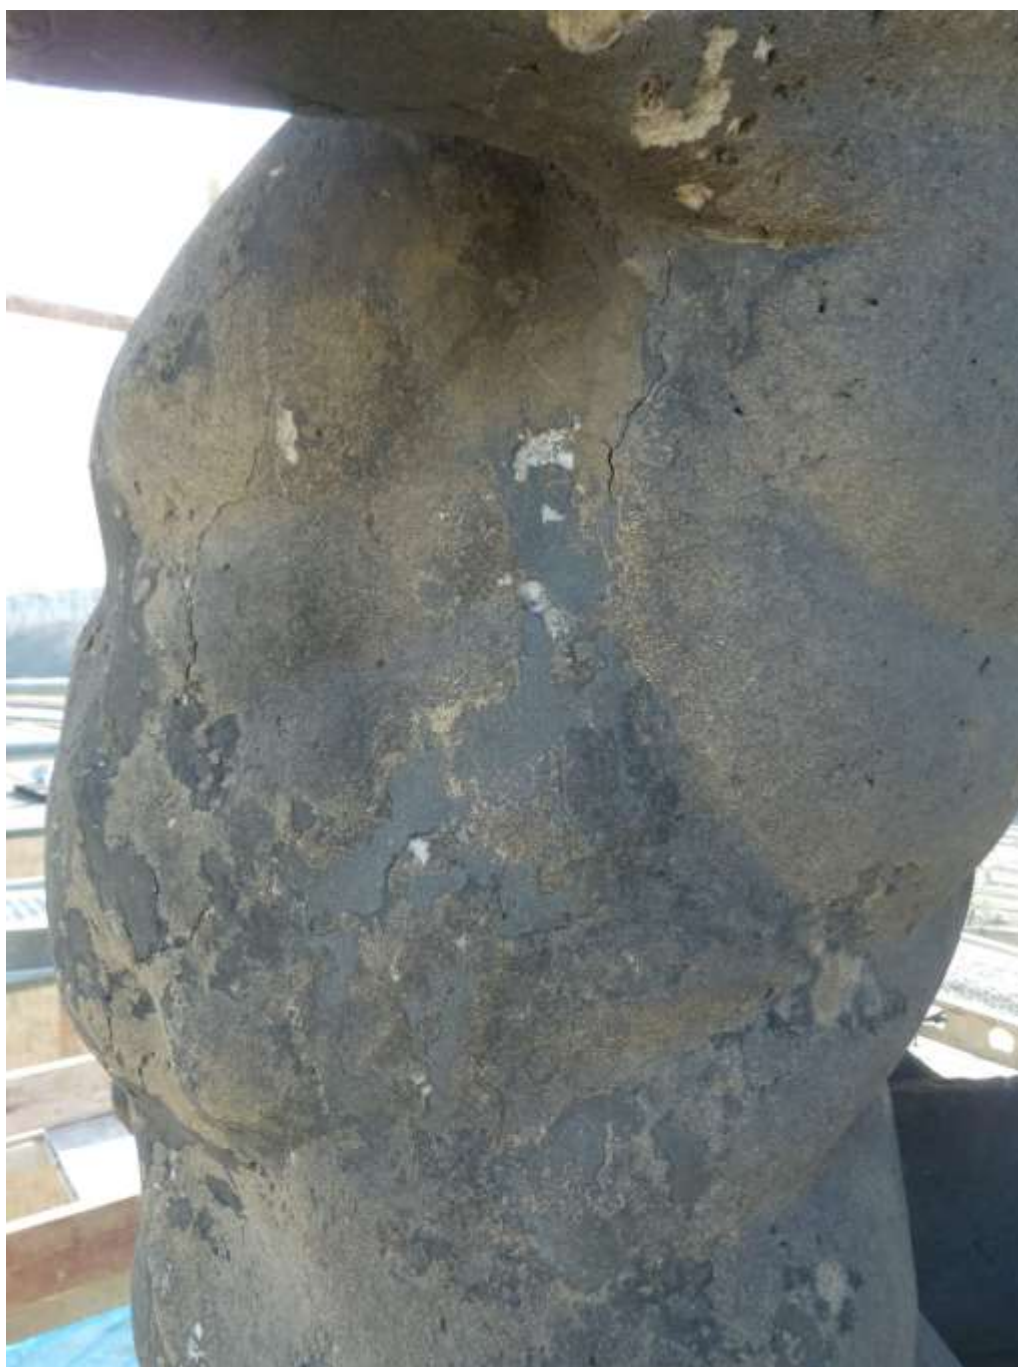
Sousoší Alegorie Dionýsa.
Levý bok trupu sochy. Černé cementové tmely.

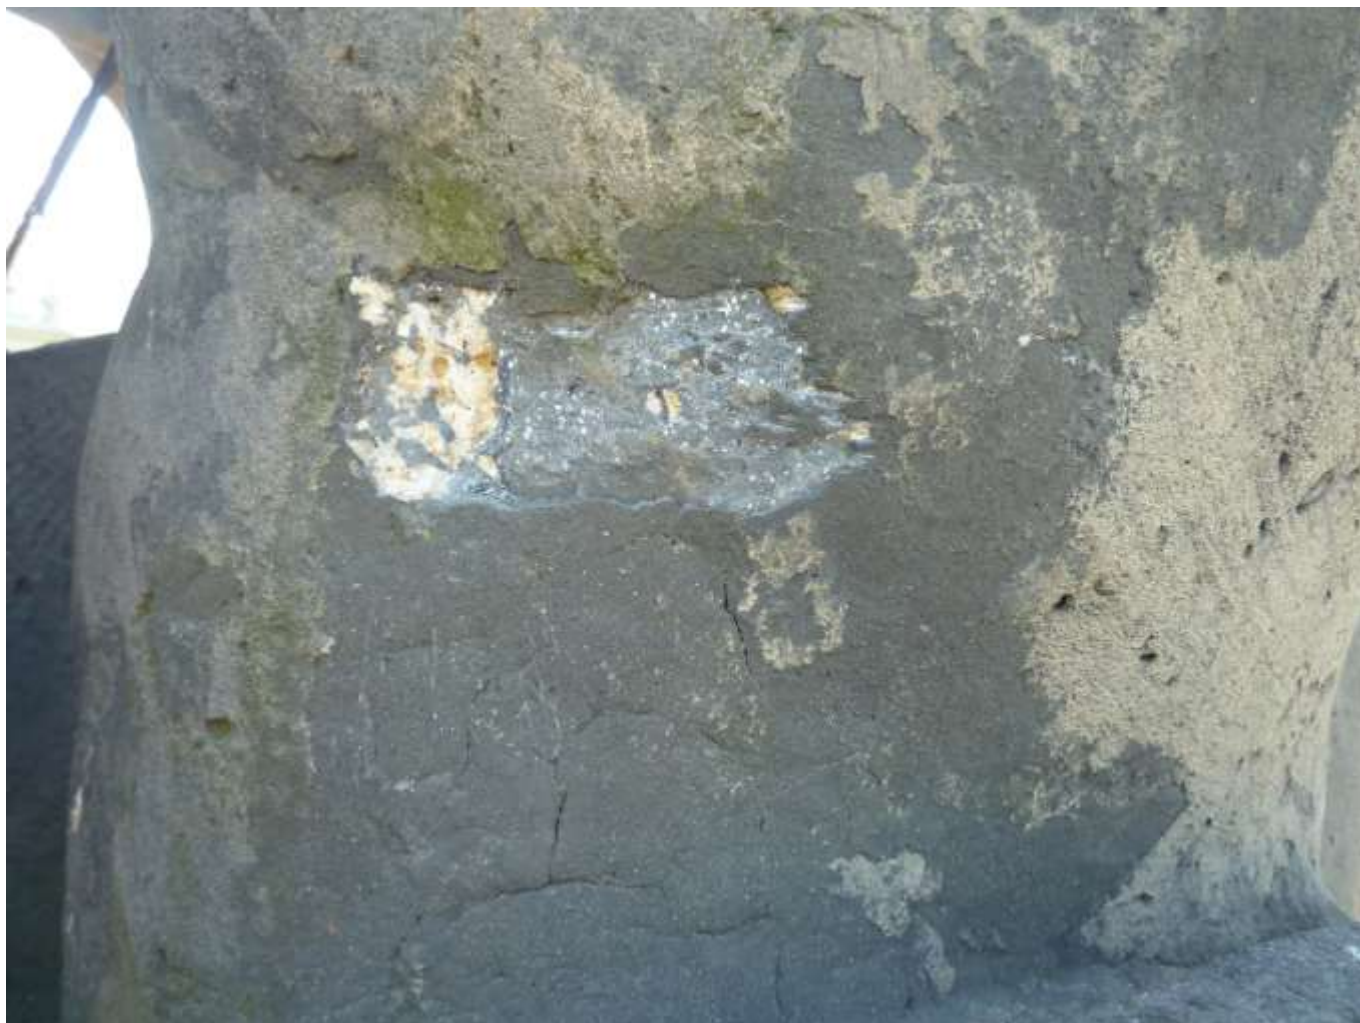
Sousoší Alegorie Dionýsa.
Detail levého boku trupu sochy. Silná popraskaná vrstva černého cementového tmelu.

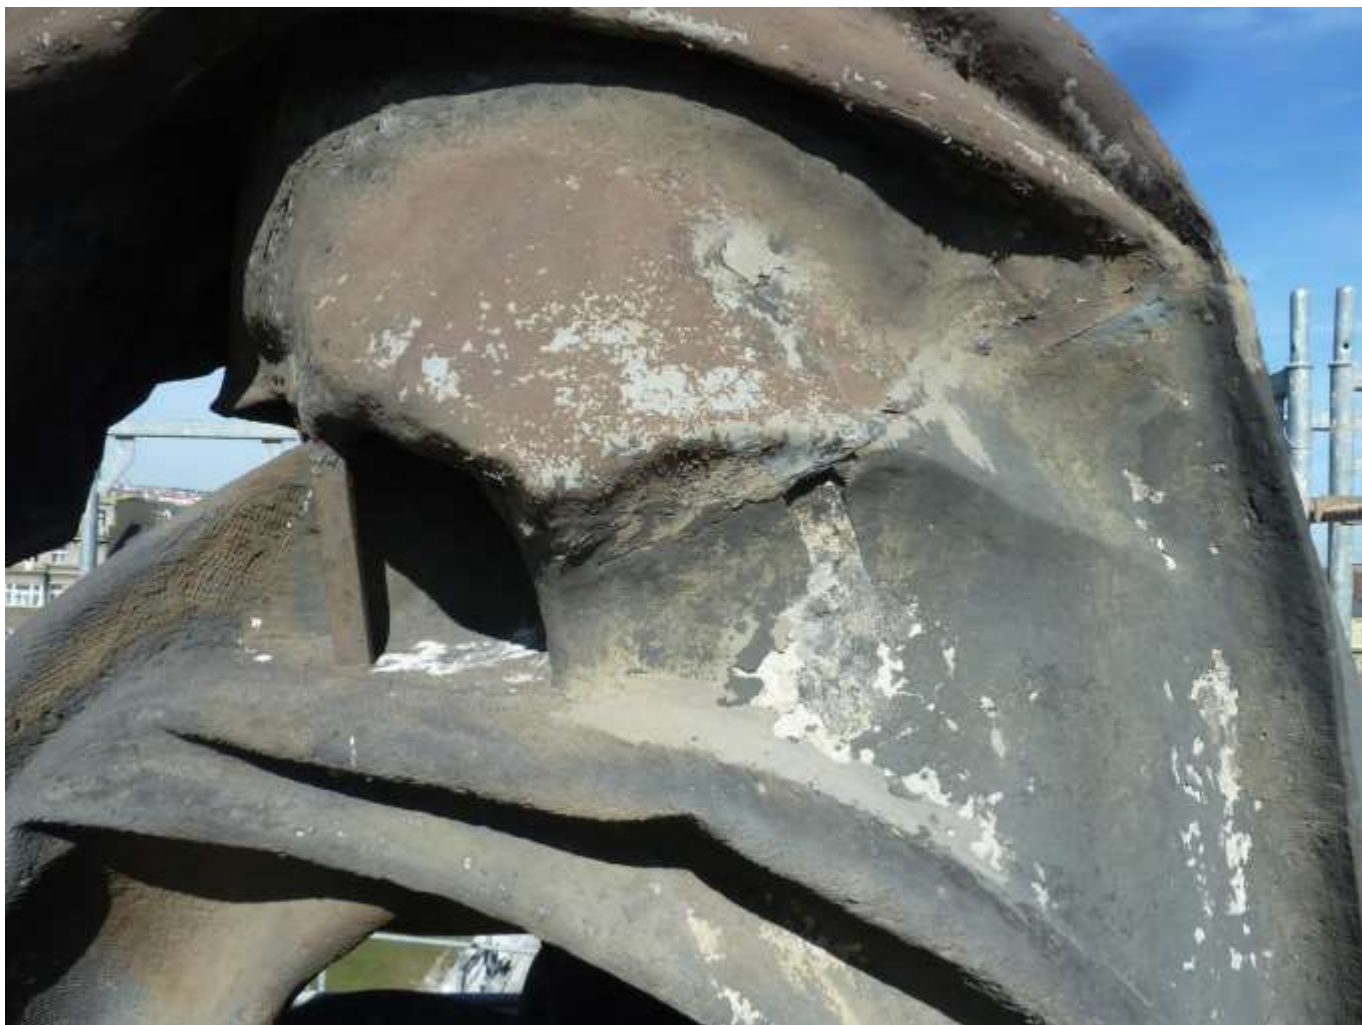
Sousoší Alegorie Dionýsa.
Zadní drapérie. Napojení části drapérie ze zinkového plechu.

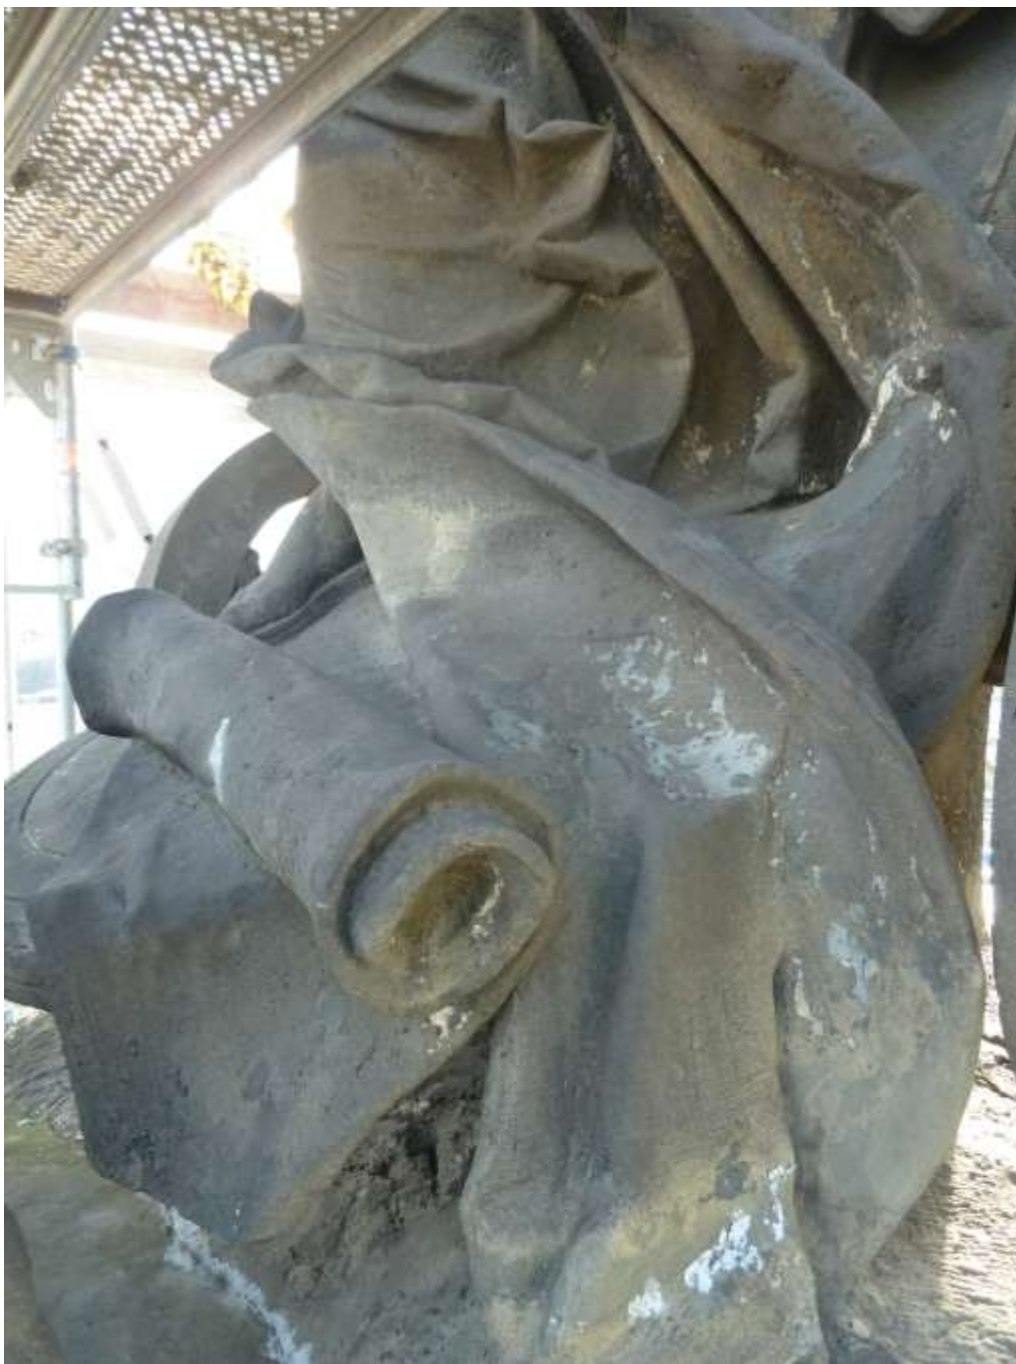
Sousoší Alegorie Dionýsa.
Drapérie ve spodní části sochy.

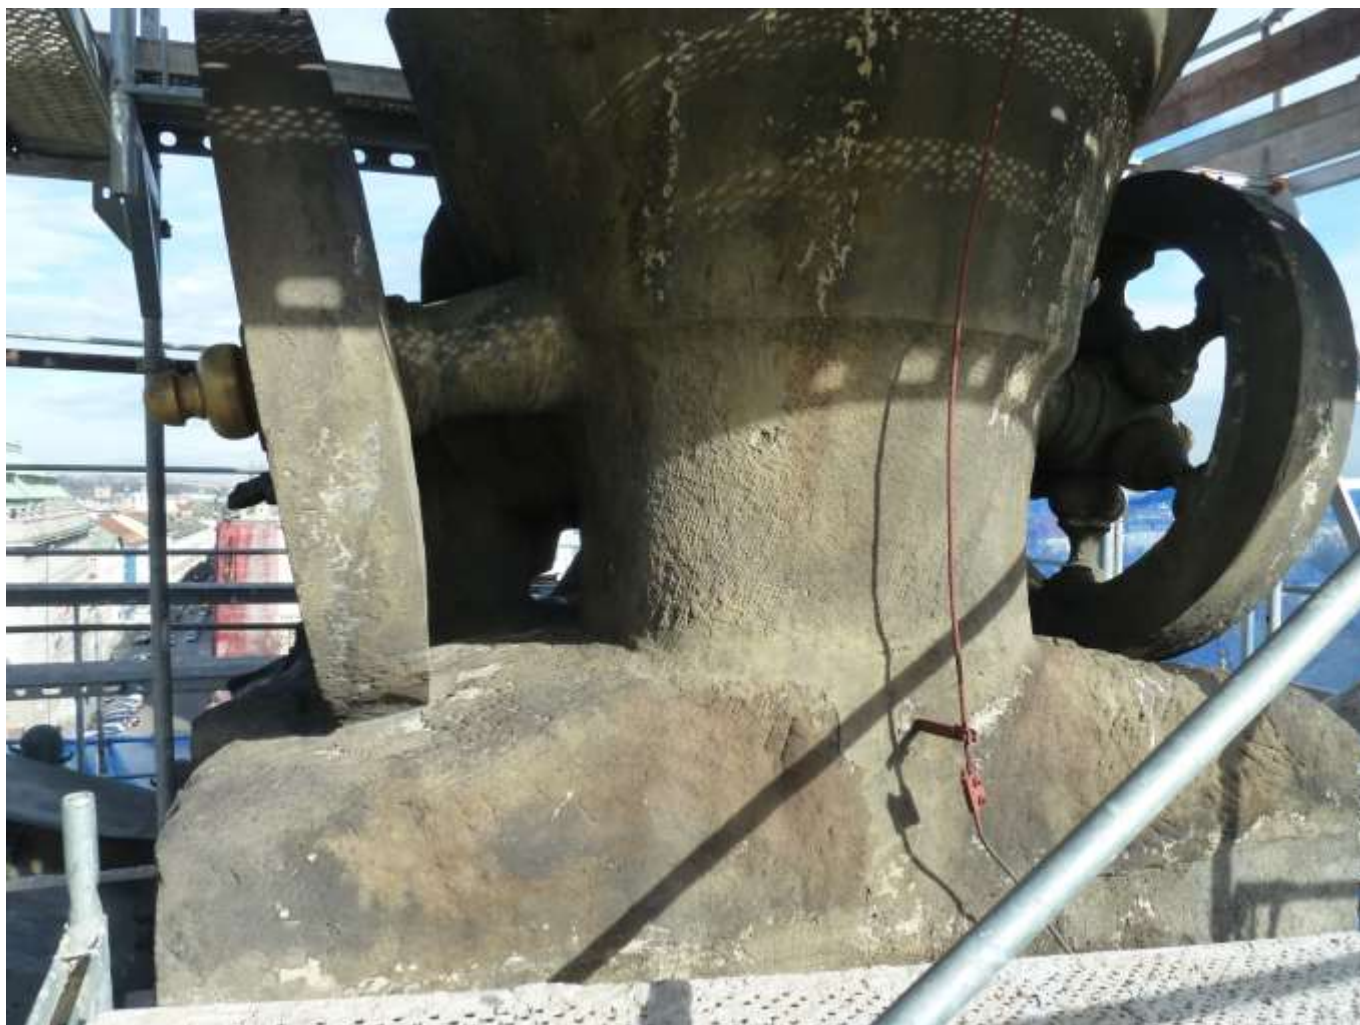
Sousoší Alegorie Dionýsa.
Zadní pohled vozu.

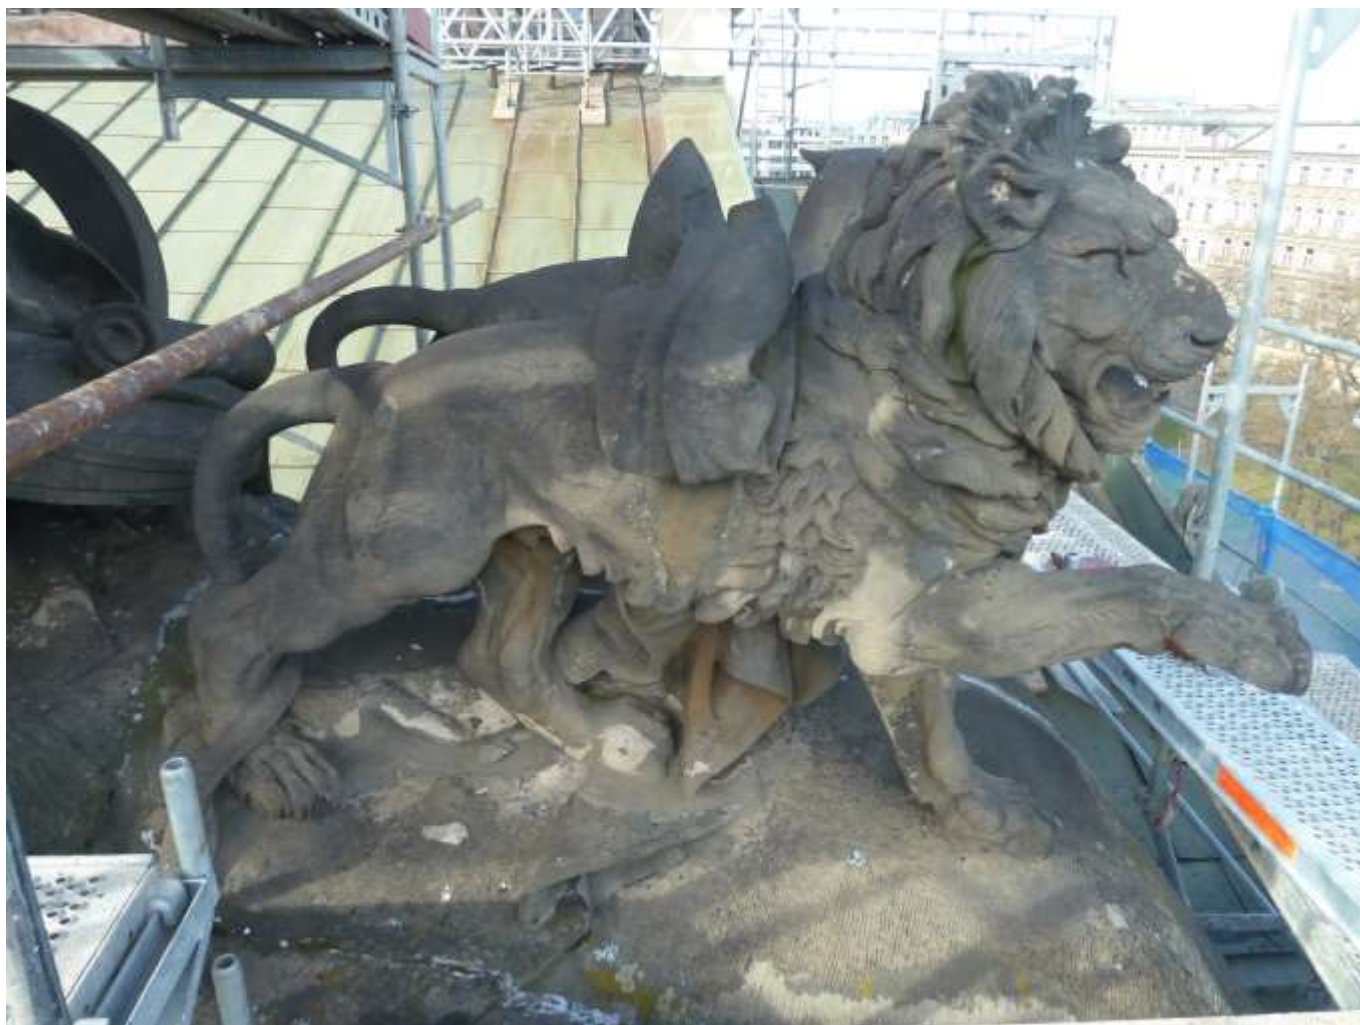
Sousoší Alegorie Dionýsa.
Socha lva.

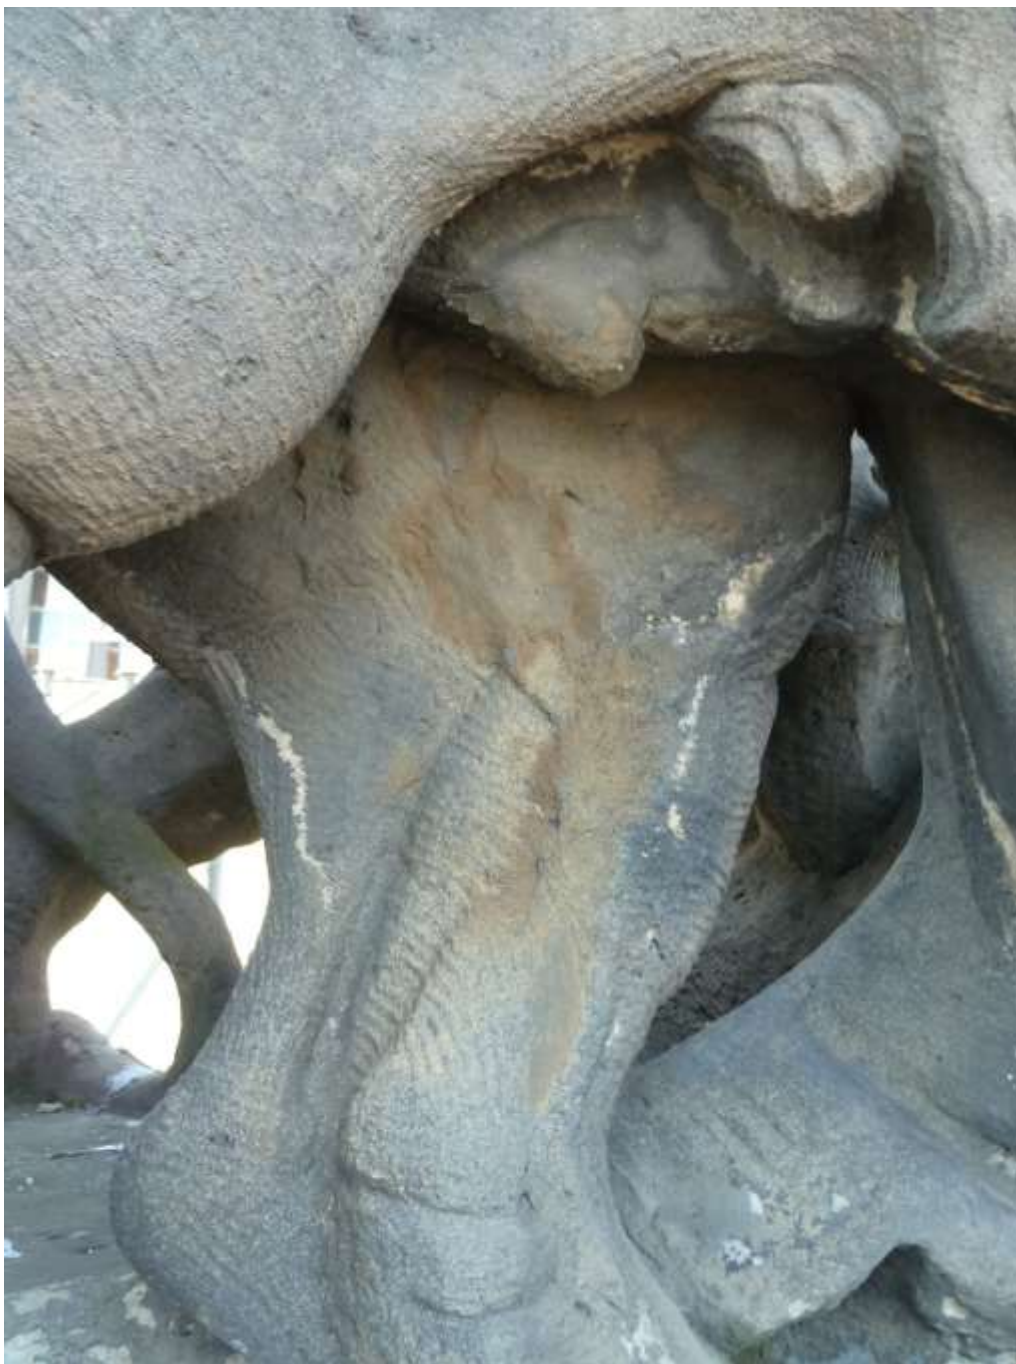
Sousoší Alegorie Dionýsa.
Detail zadních končetin sochy Iva. Lokální zasolení kamene.

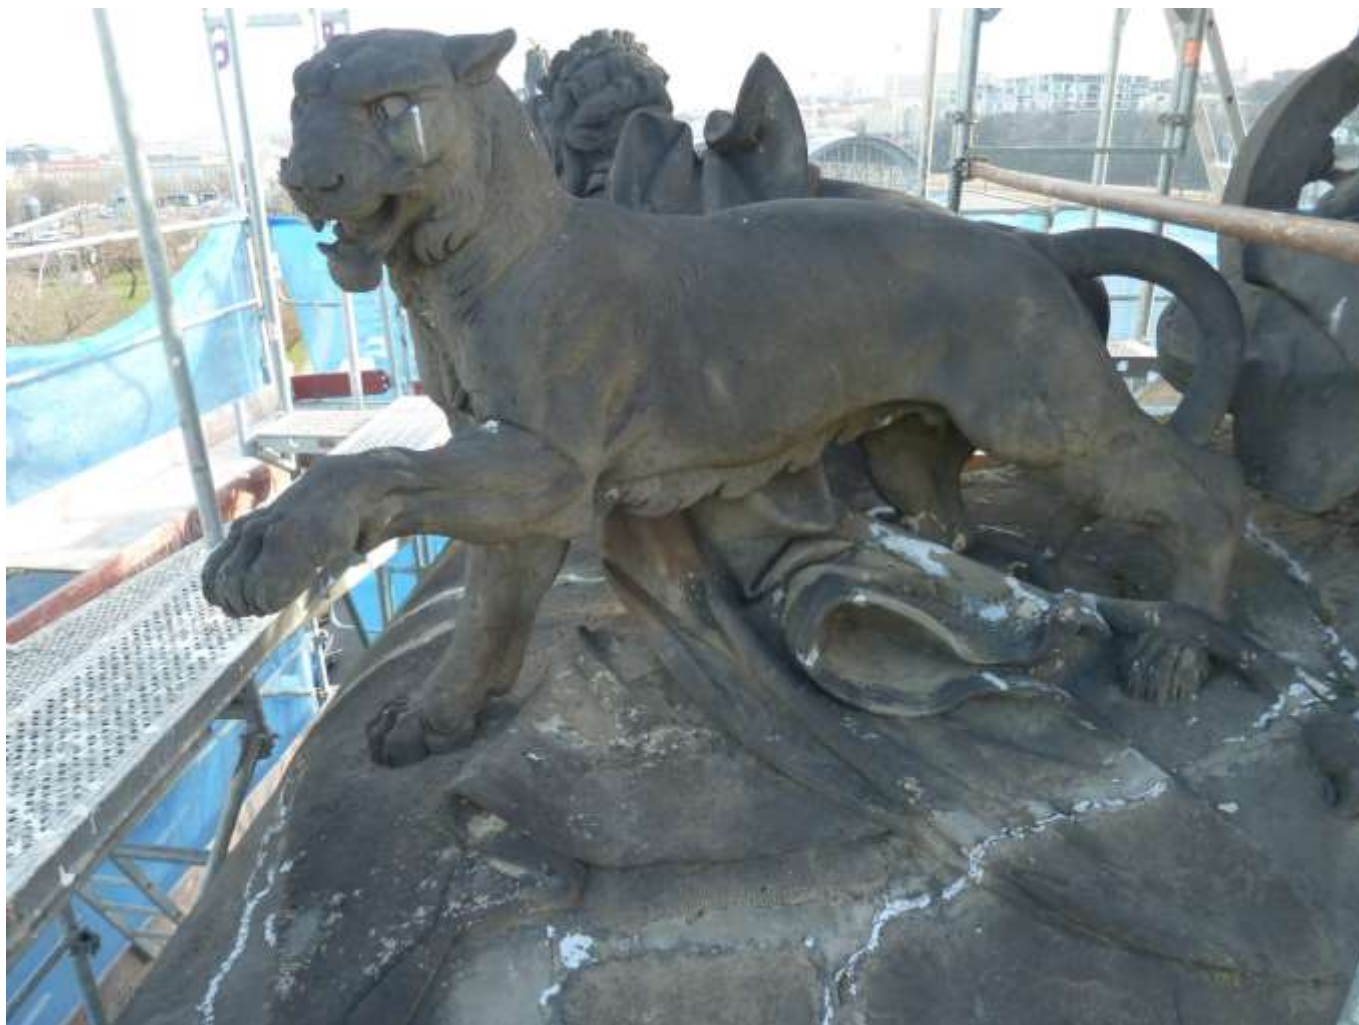
Sousoší Alegorie Dionýsa.
Socha lvice.

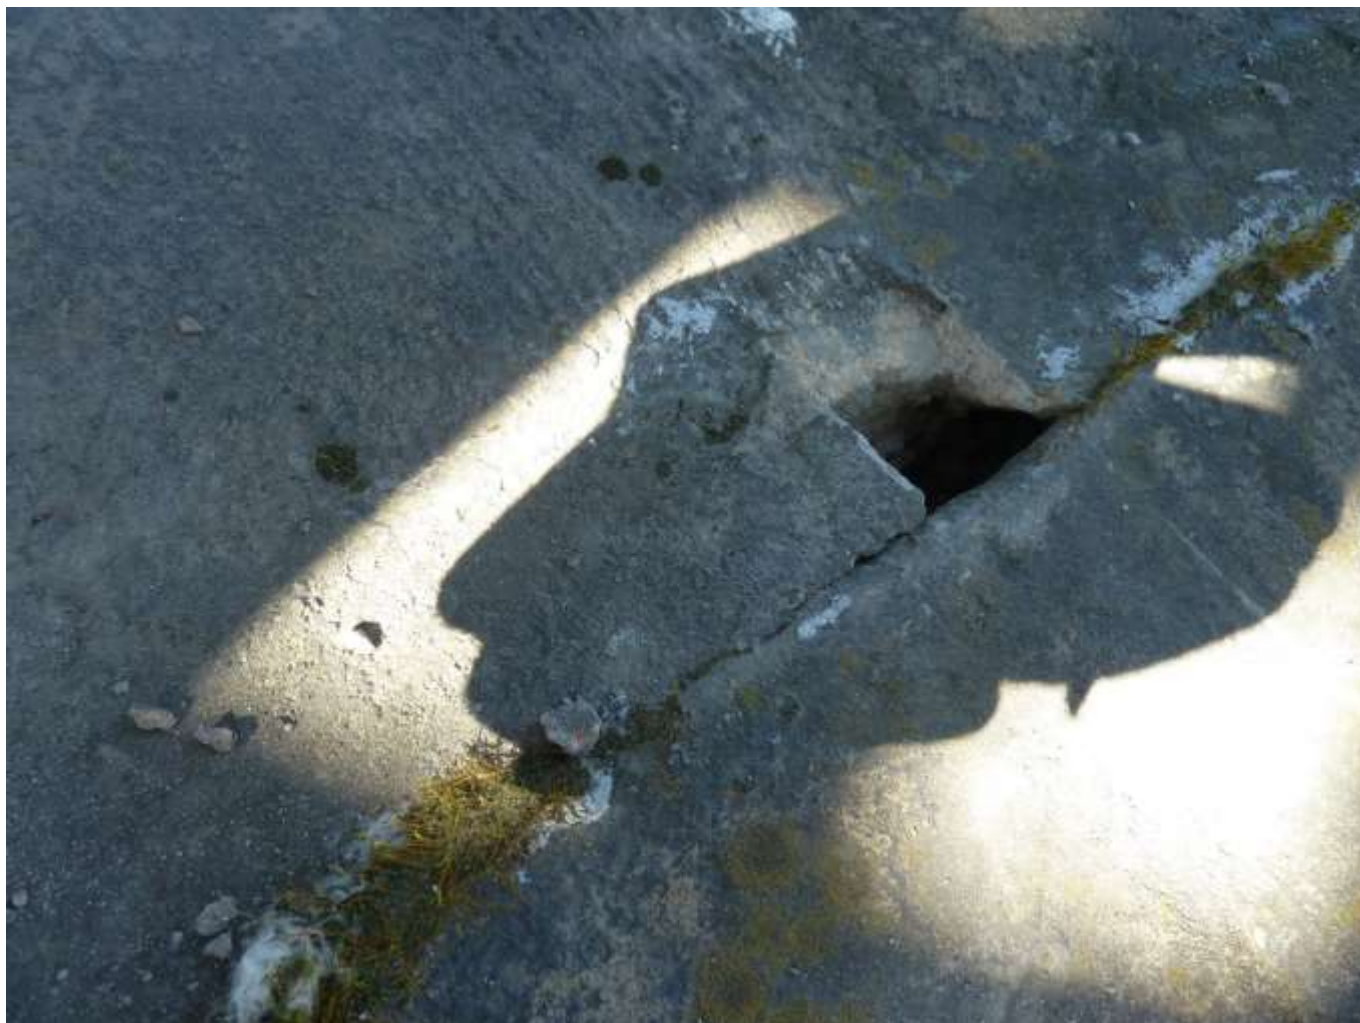
Sousoší Alegorie Dionýsa.
Podstavec sousoší – pod sochou Iva. Detail ve spárové výplni.

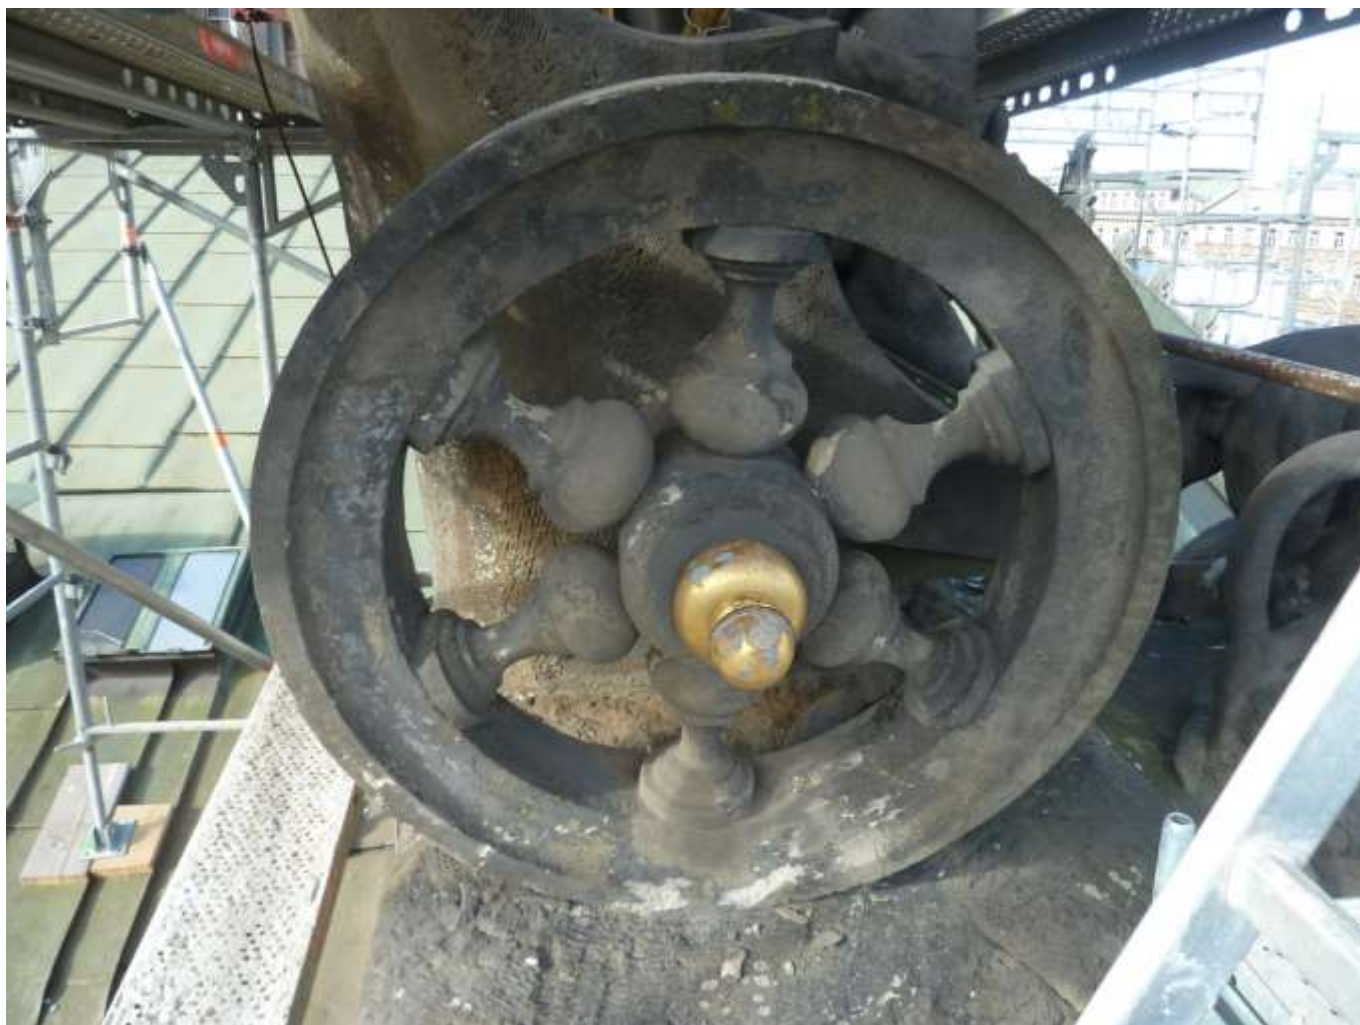
Sousoší Alegorie Dionýsa.
Pravé kolo vozu.

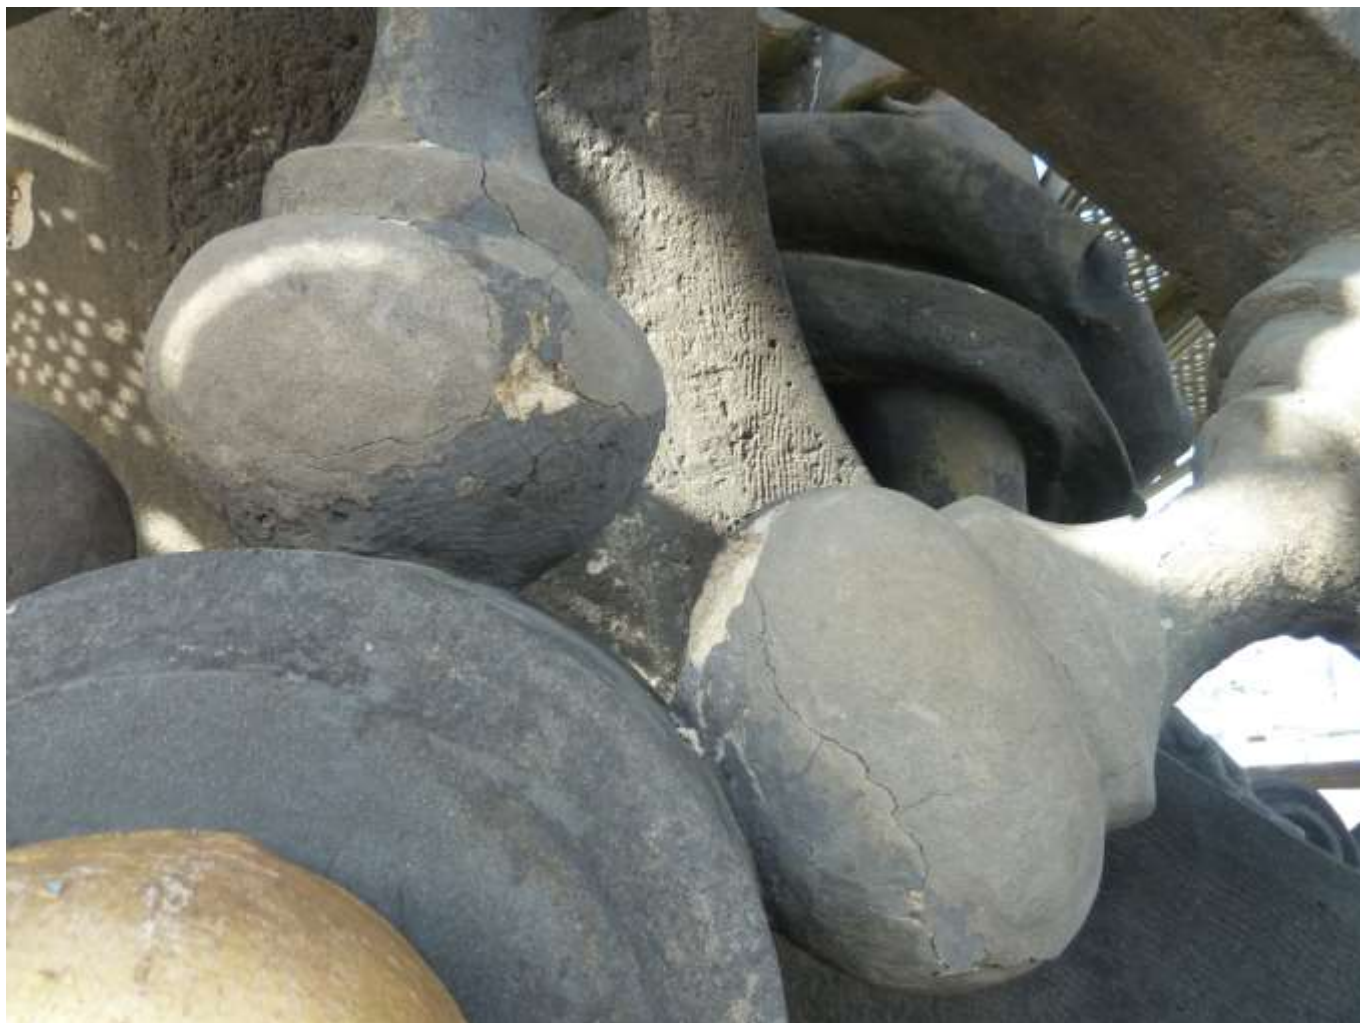
Sousoší Alegorie Dionýsa.
Pravé kolo vozu. Uvolněné cementové tmely na loukoti.
