RESTAURÁTORSKÁ DOKUMENTACE

Restaurátorský průzkum, záměr a dokumentace statika

**tří kamenných soch na hlavním průčelí
budovy Státní opery v Praze**

Září 2017

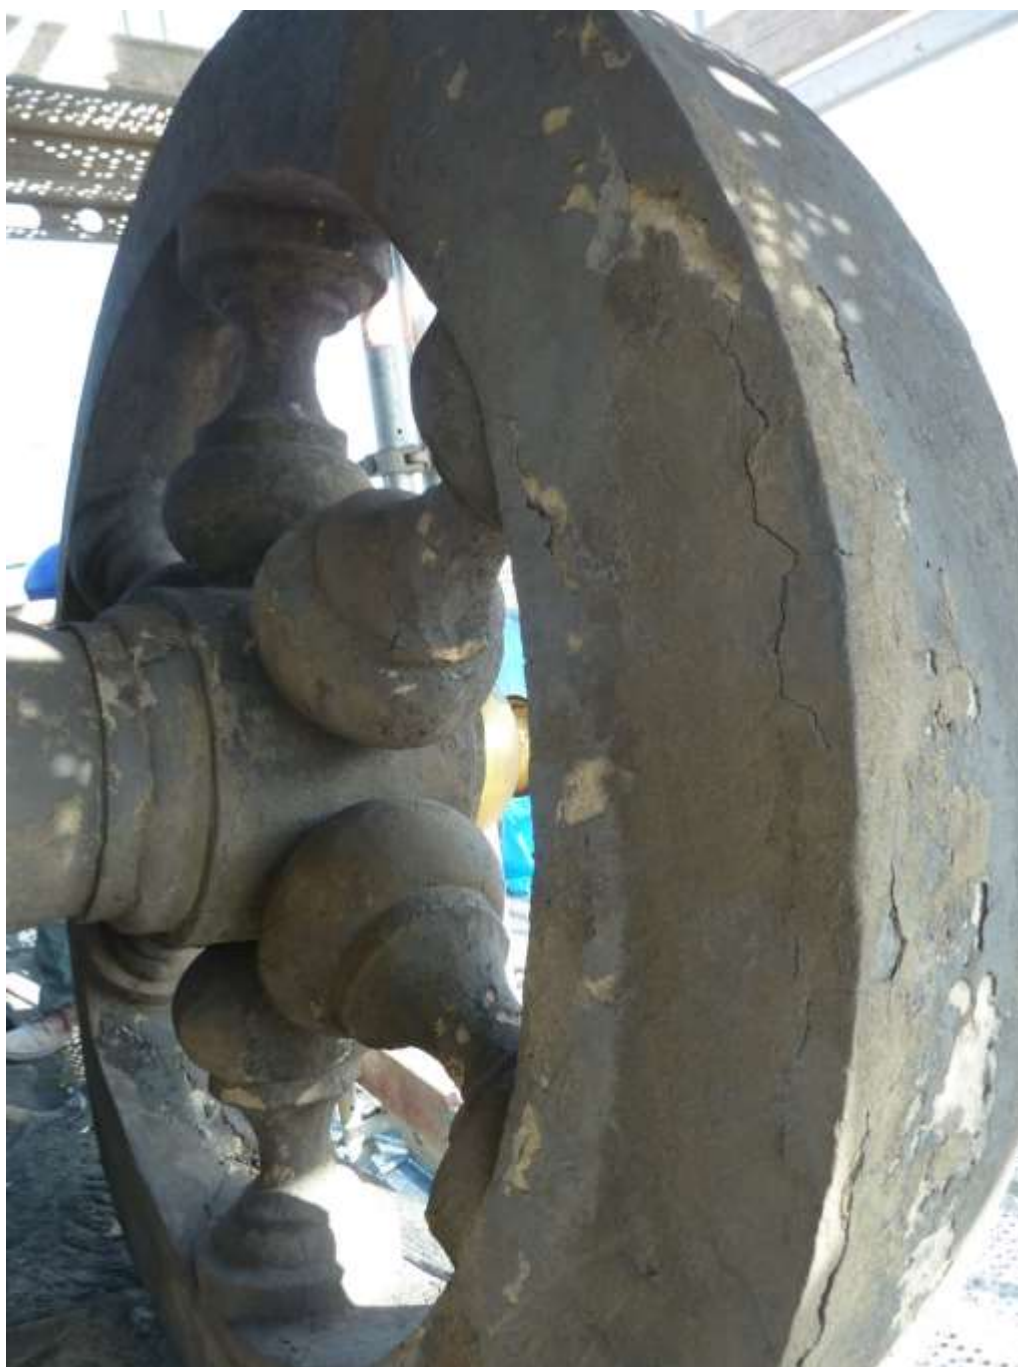
Sousoší Alegorie Dionýsa.
Pravé kolo vozu. Uvolněné cementové tmely na obruči.

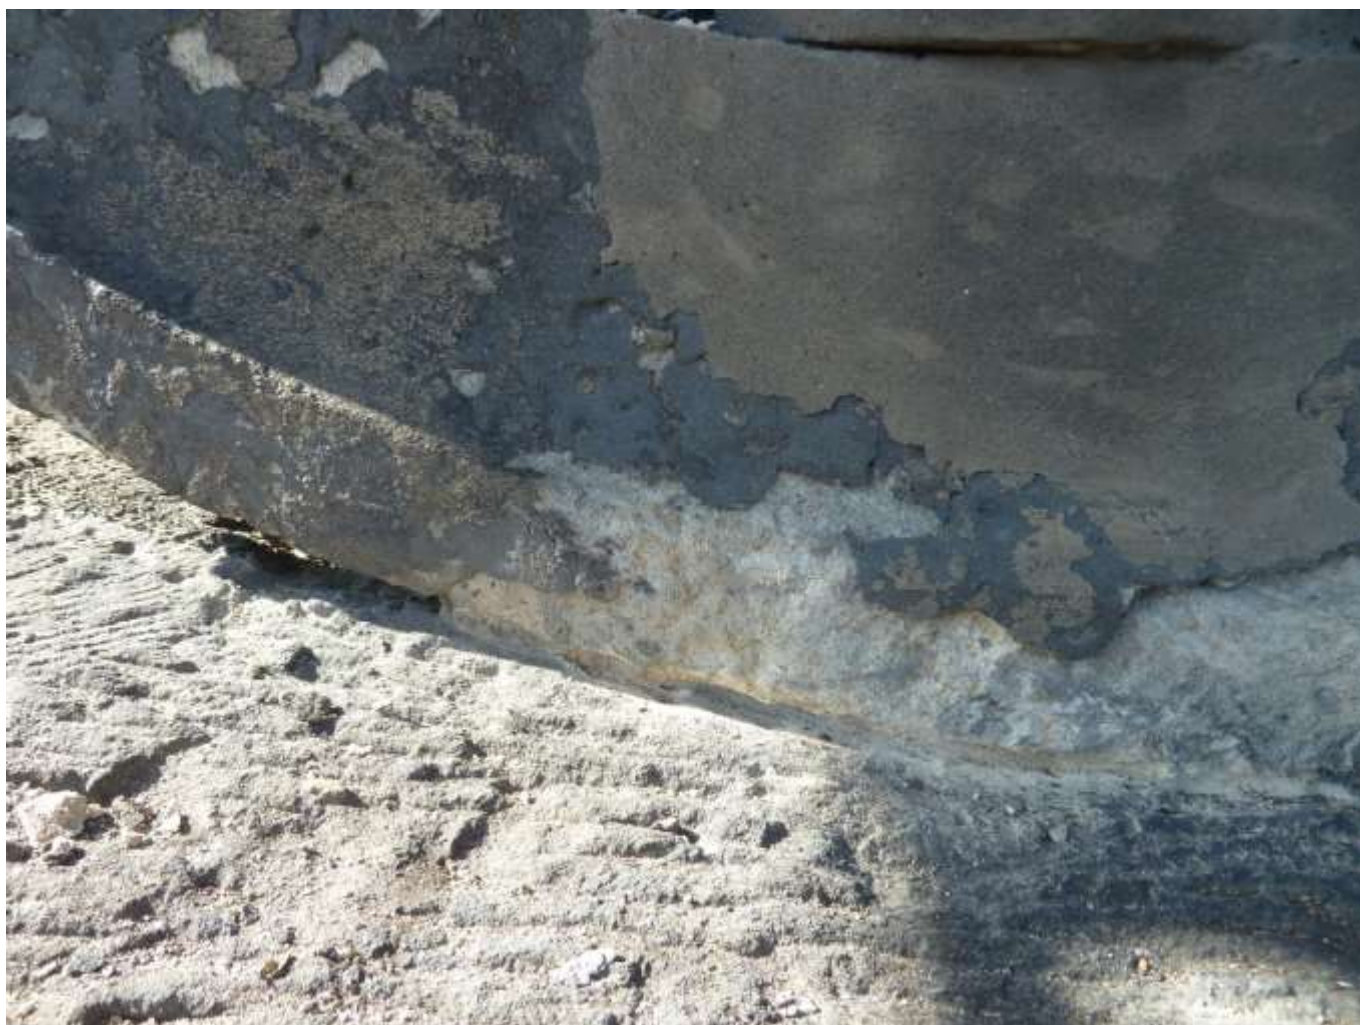
Sousoší Alegorie Dionýsa.
Pravé kolo vozu. Detail uložení kola na podstavec sousoší.

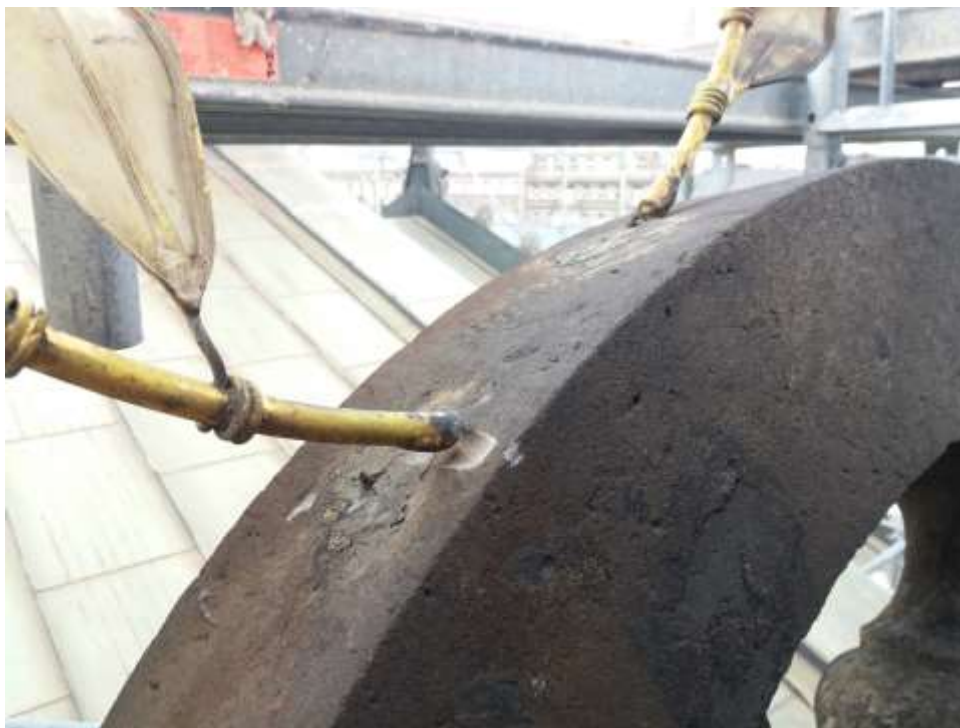
Sousoší Alegorie Dionýsa.
Přetržené kotvení ozdoby. Destruktivní kontakt s kamenem.

Všechny drobné kovové prvky (ozdoby) nacházející se v blízkosti kamene, nebo se jej přímo dotýkají, budou spojeny s kamenem pomocí korozivzdorných kotev kotvených chemickými kotvami.

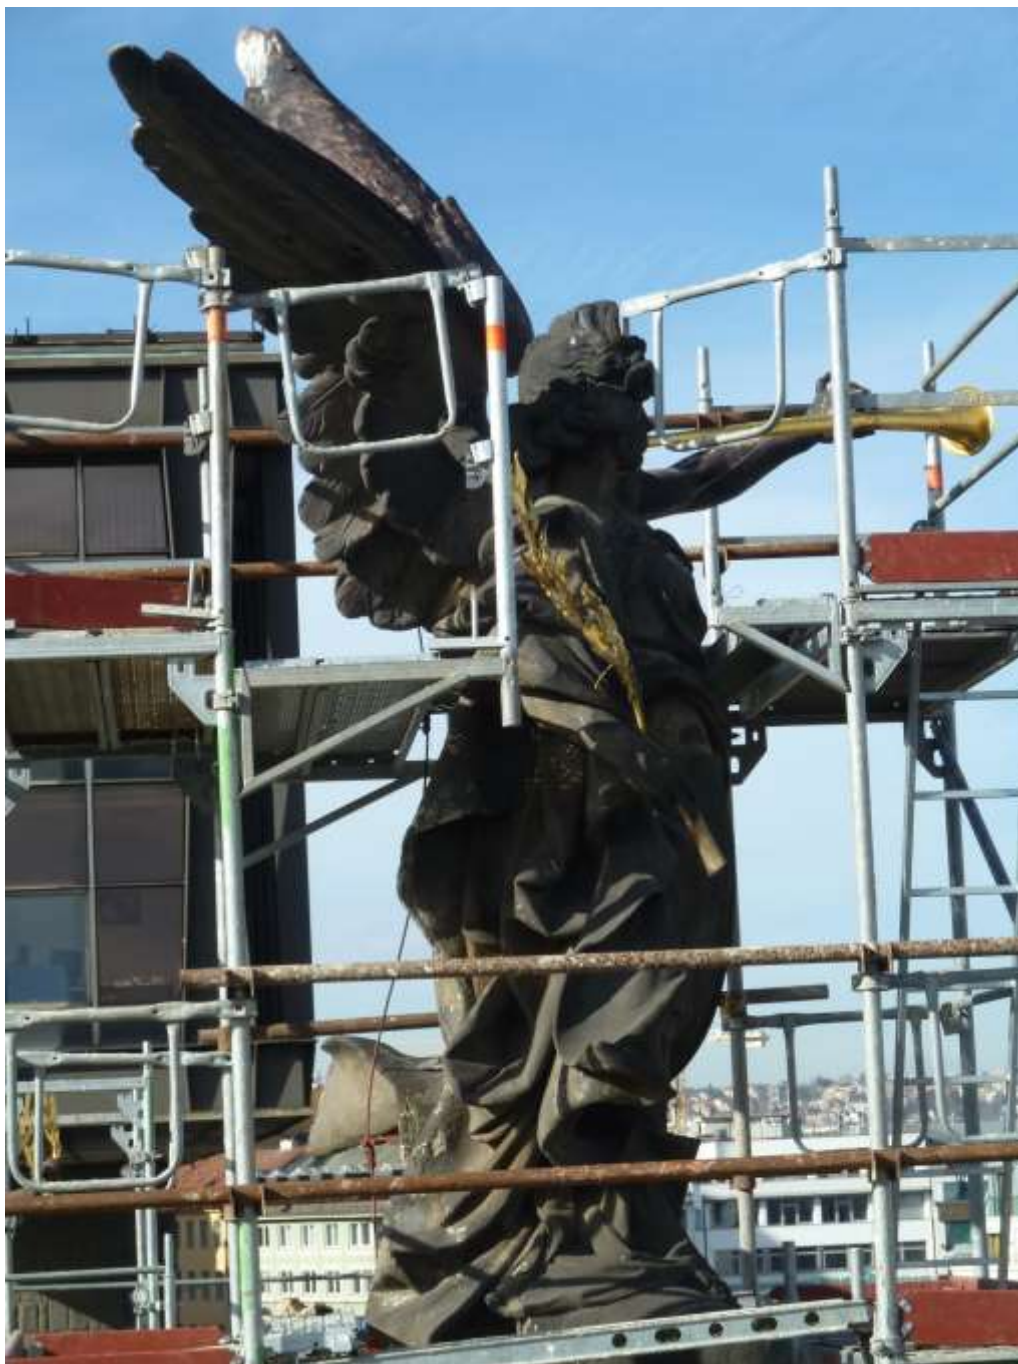
Socha múzy.

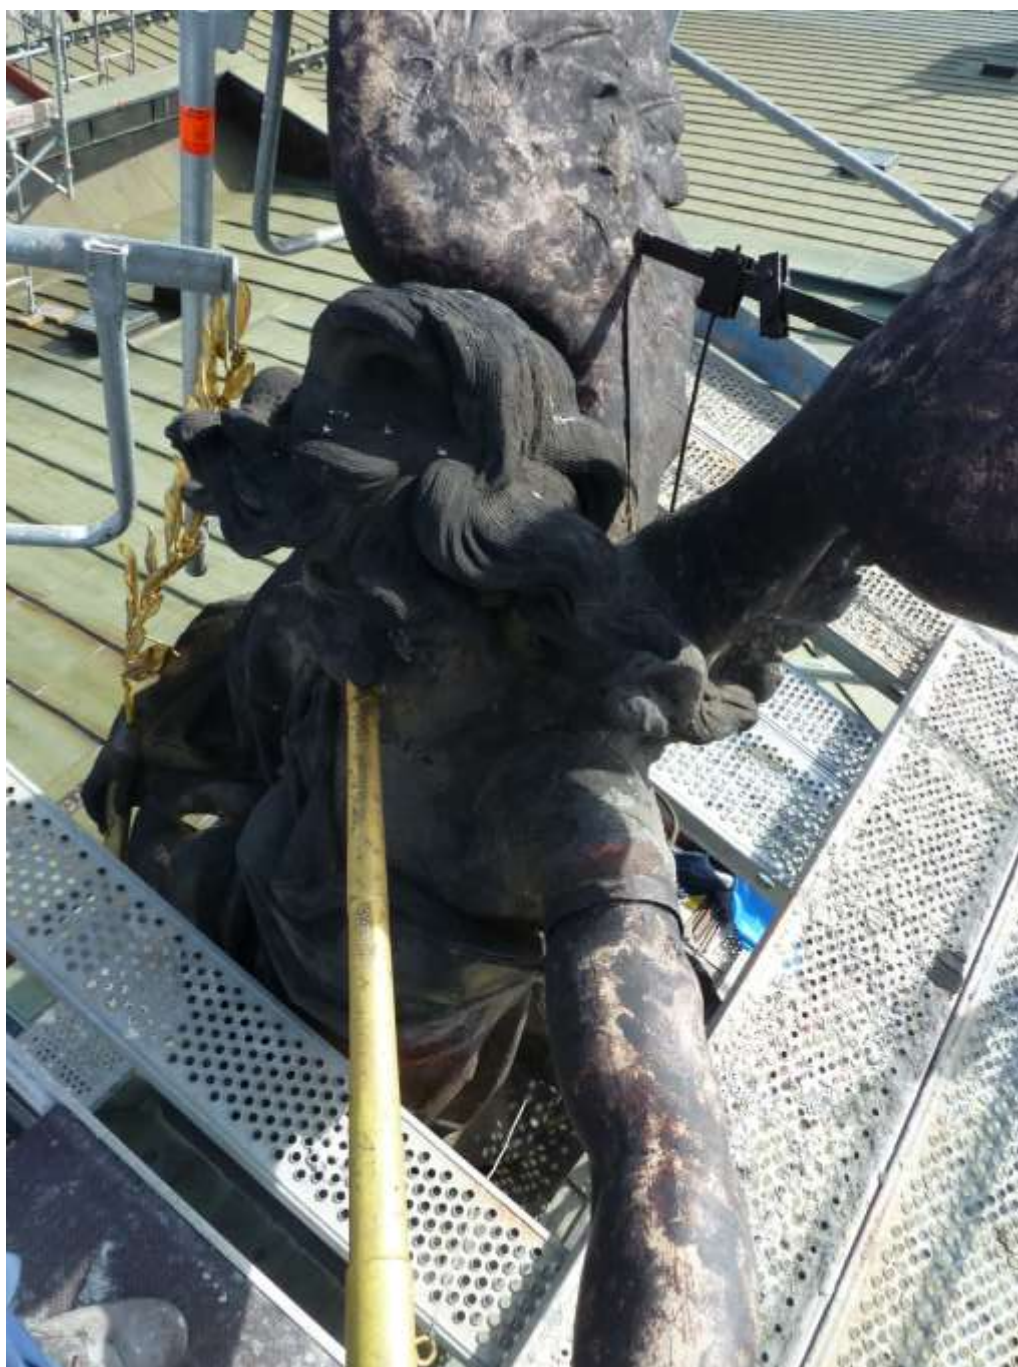
Socha múzy.

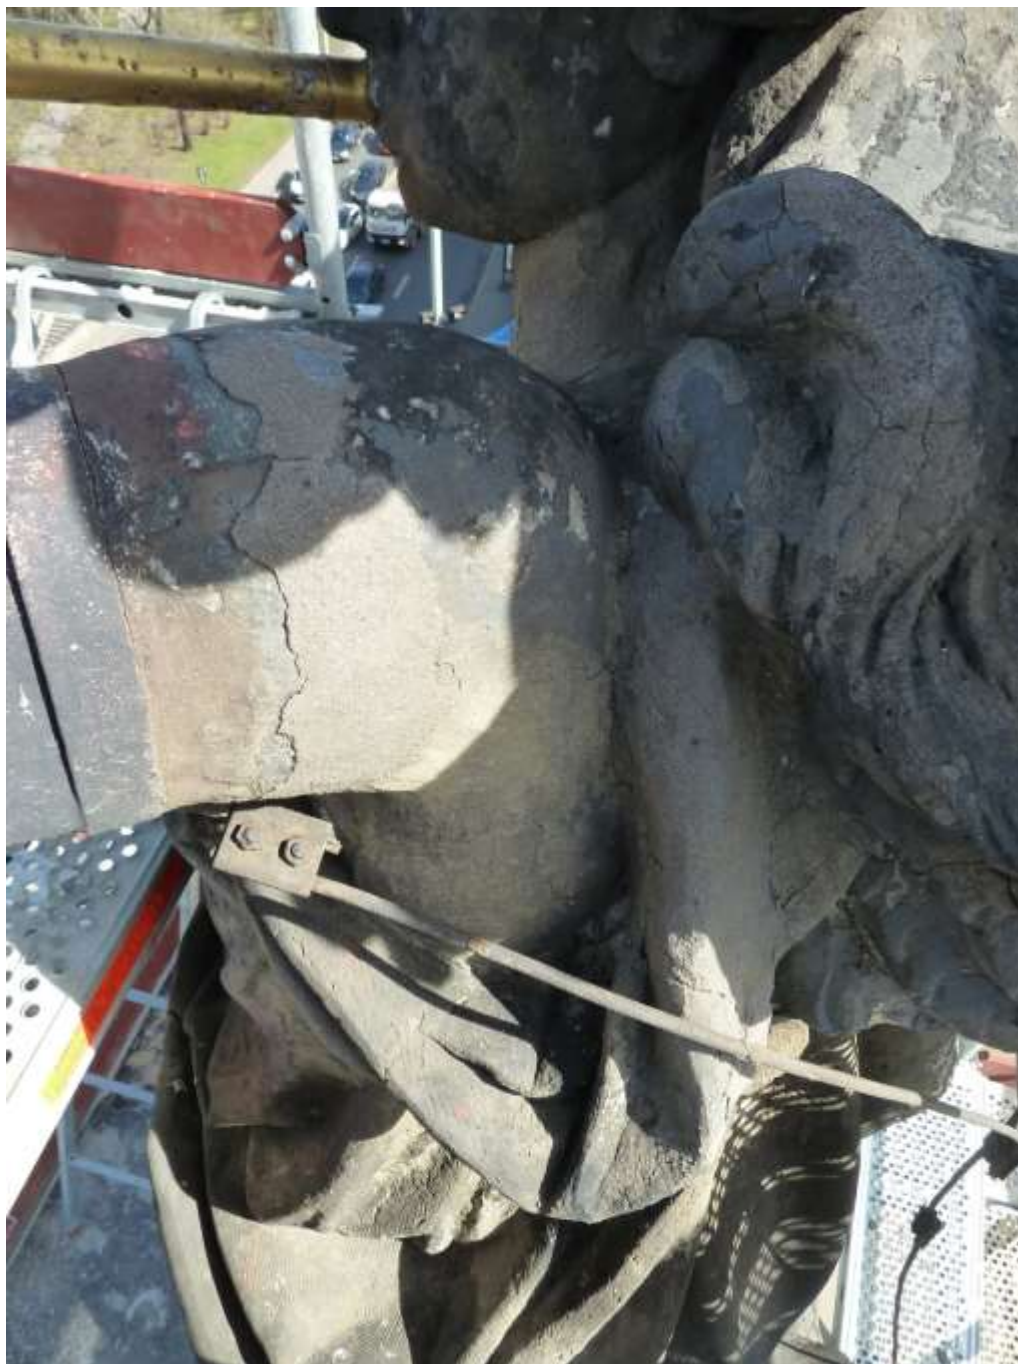
Socha múzy.
Levé rameno sochy.

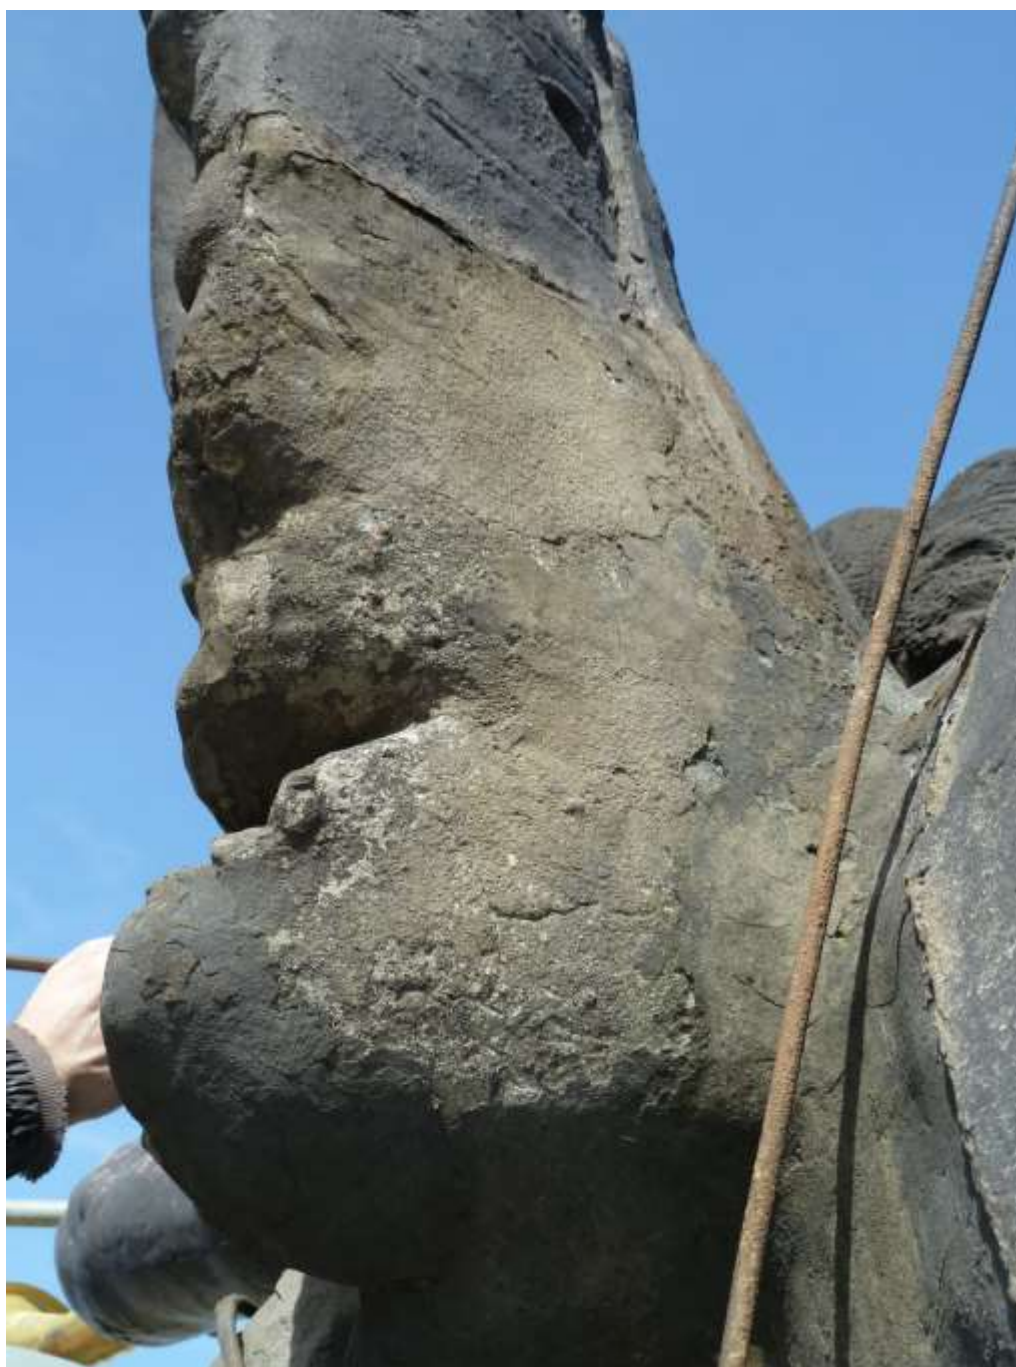
Socha múzy.

Levé křídlo sochy – spodní kamenná část. rozpraskaná vrstva cementového tmelu.

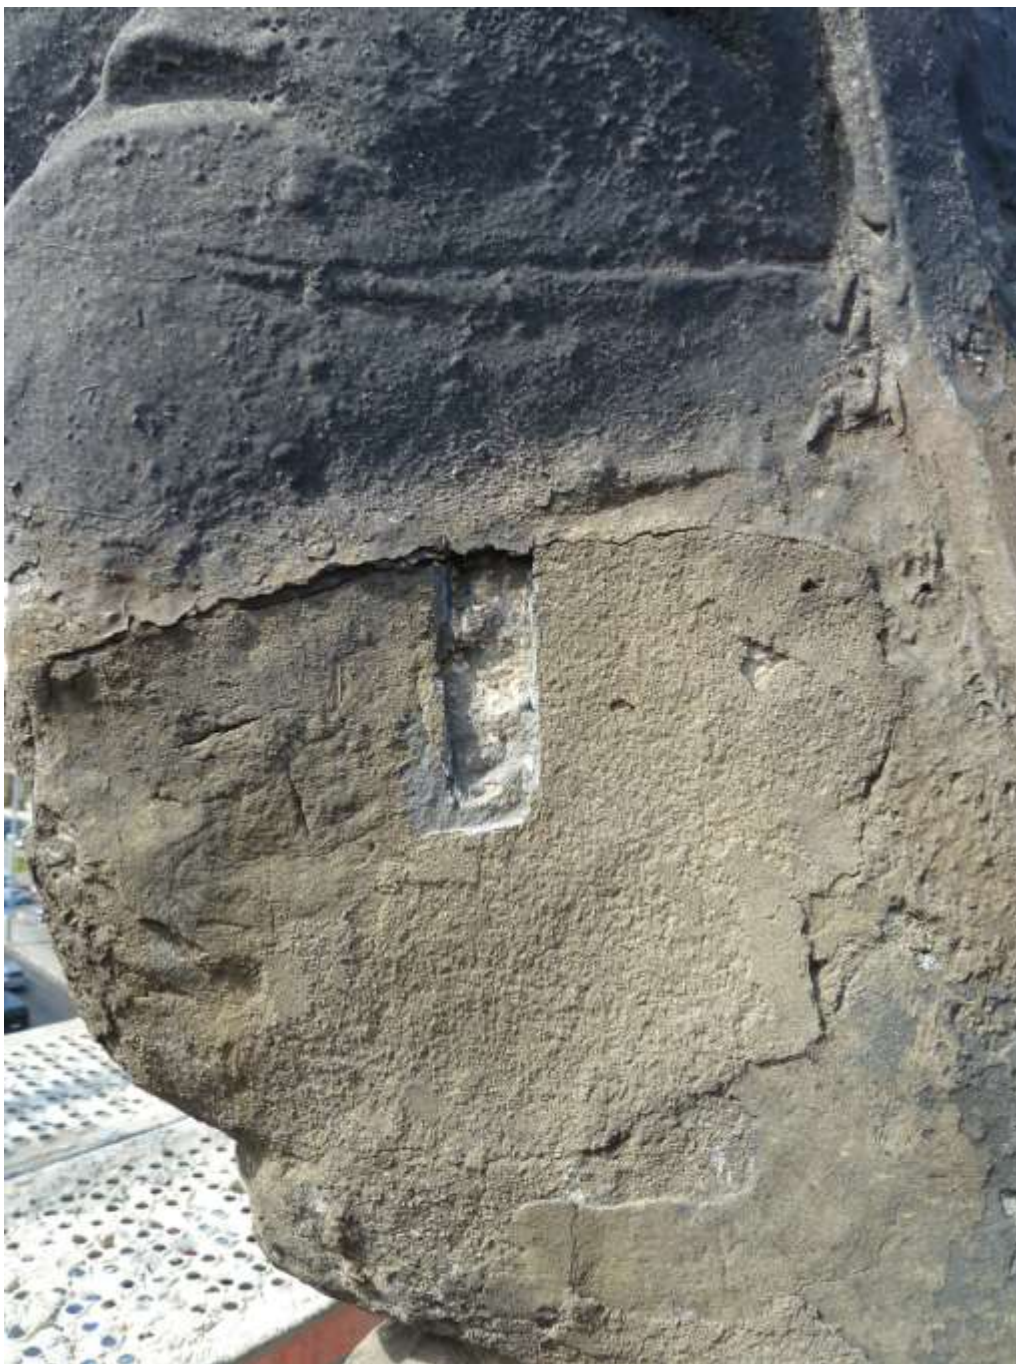
Socha múzy.

Levé křídlo sochy – detail napojení části křídla ze zinkového plechu. Sonda v silné vrstvě cementového tmelu.

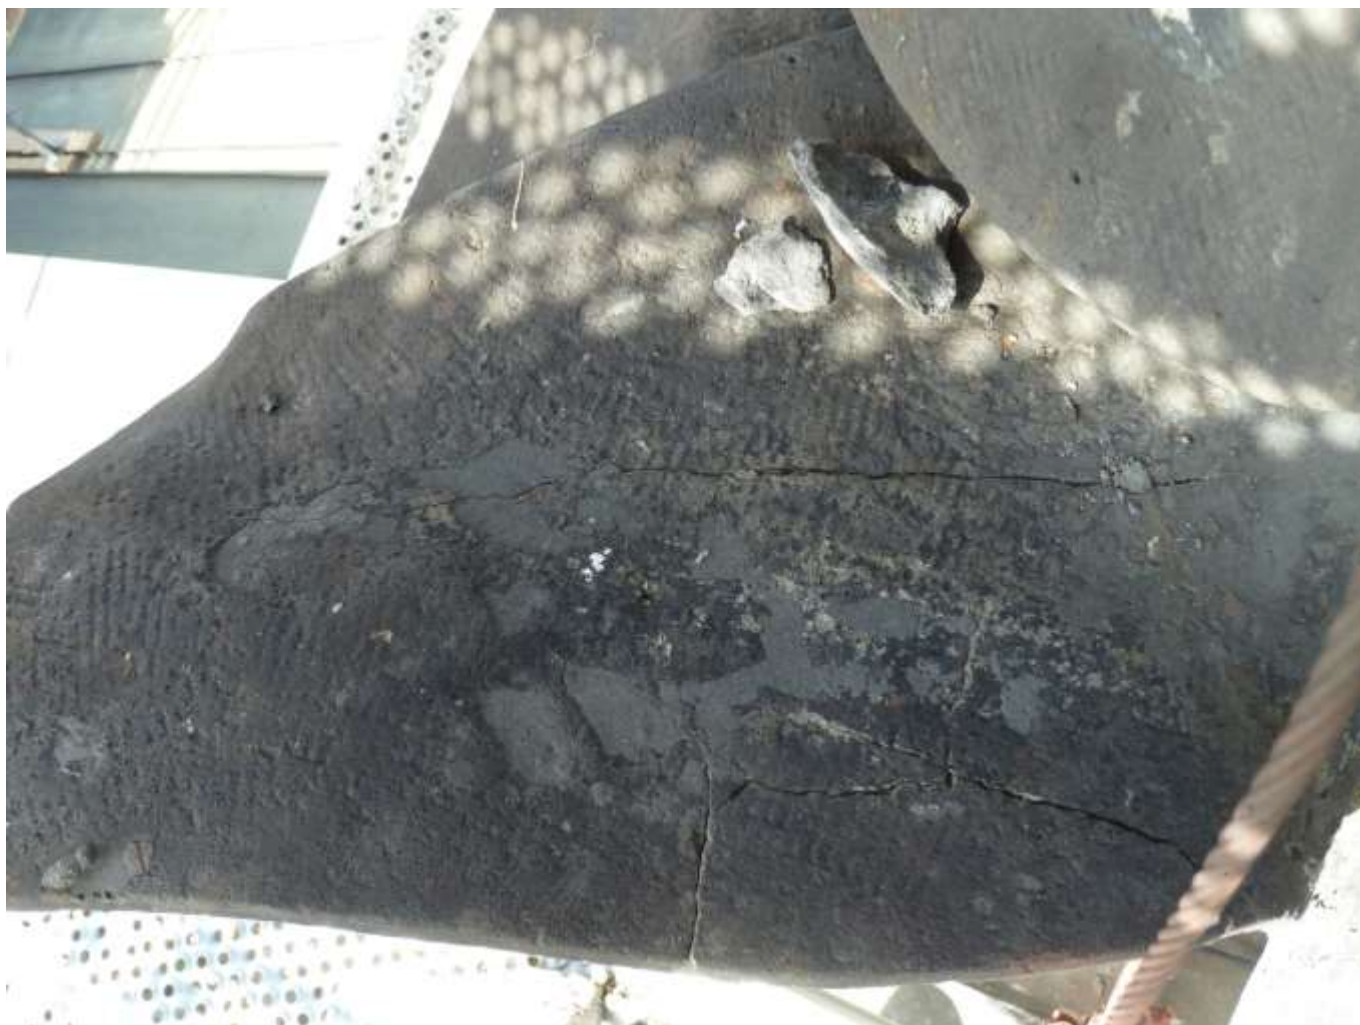
Socha múzy.
Zadní drapérie. Množství prasklin v kameni drapérie.

Praskliny v kameni, ve kterých by hrozilo usazování srážkové vody a následné vymrazovací cykly, budou injektovány hmotou na bázi směsného hydraulického vápenného pojiva (Vapo Injekt, fa. Aqua obnova staveb). Plastická poškození budou doplněna minerálním tmelem (křemičitý písek vhodné frakce, pigmenty, Sokrat S2802A, malé množství bílého cementu). Tmel bude namíchán pro každé místo na soše samostatně tak, aby svou barvou a strukturou co nejlépe odpovídal svému bezprostřednímu okolí. Zároveň musí být měkčí a prodyšnější než kamenný podklad a tím i snadno reverzibilní. Modelace i strukturální úprava nových doplňků bude provedena tak, aby korespondovala s originálem. Drobné odchylky mezi konečným odstínem doplněných míst a okolním kamenem budou doladěny lokální barevnou retuší (světlostálé pigmenty pojené 2% akrylátovou pryskyřicí Paraloid B72). Stejným způsobem budou vyplněny spáry.

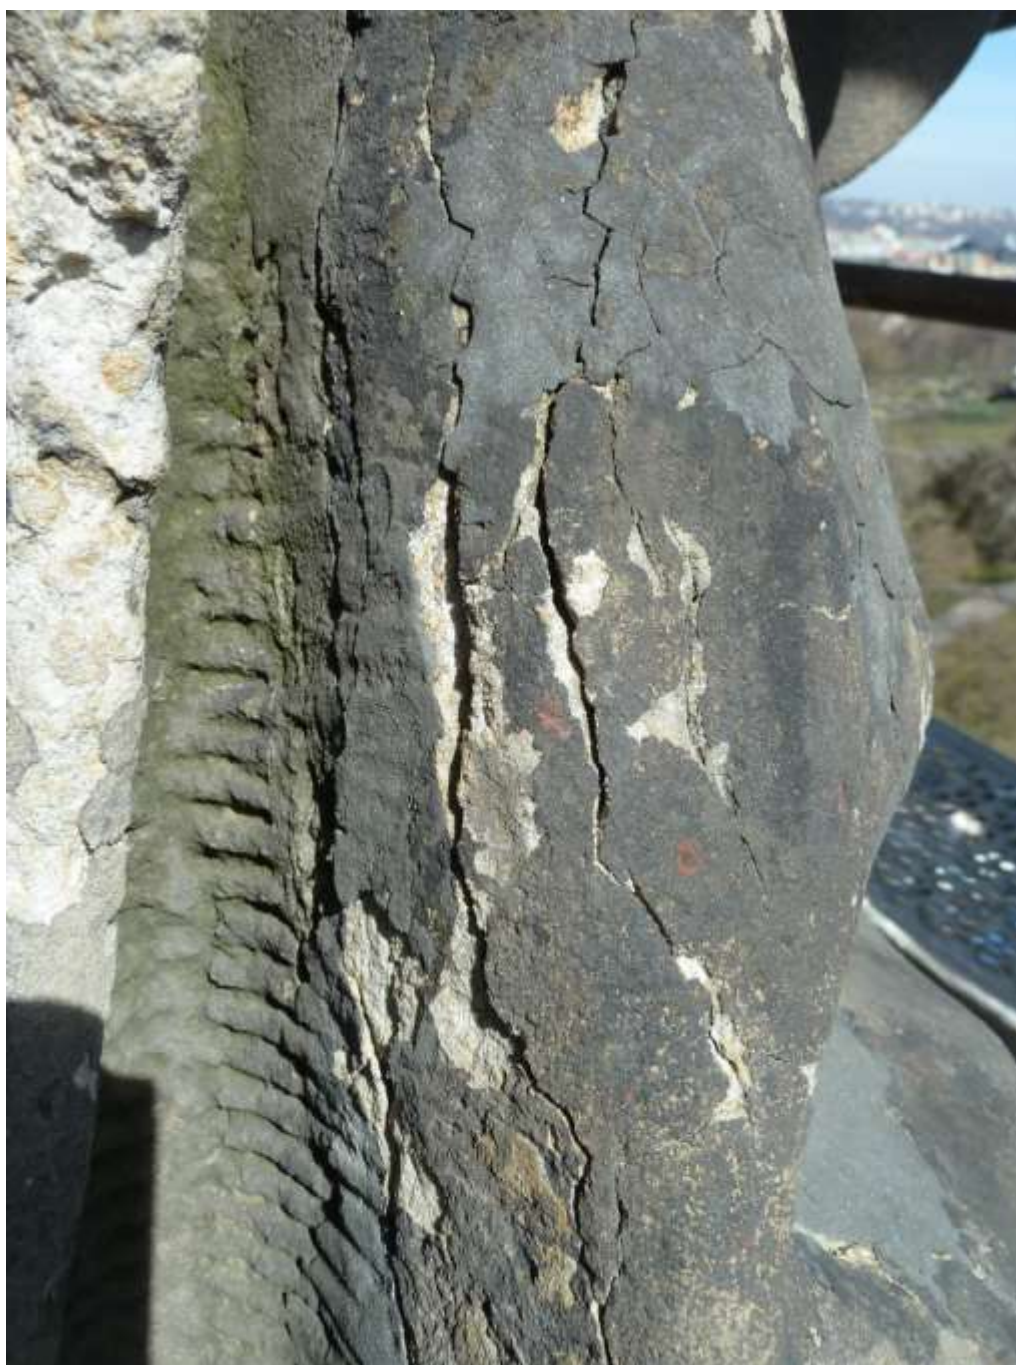
Socha múzy.
Zadní drapérie. Množství prasklin v kameni drapérie.

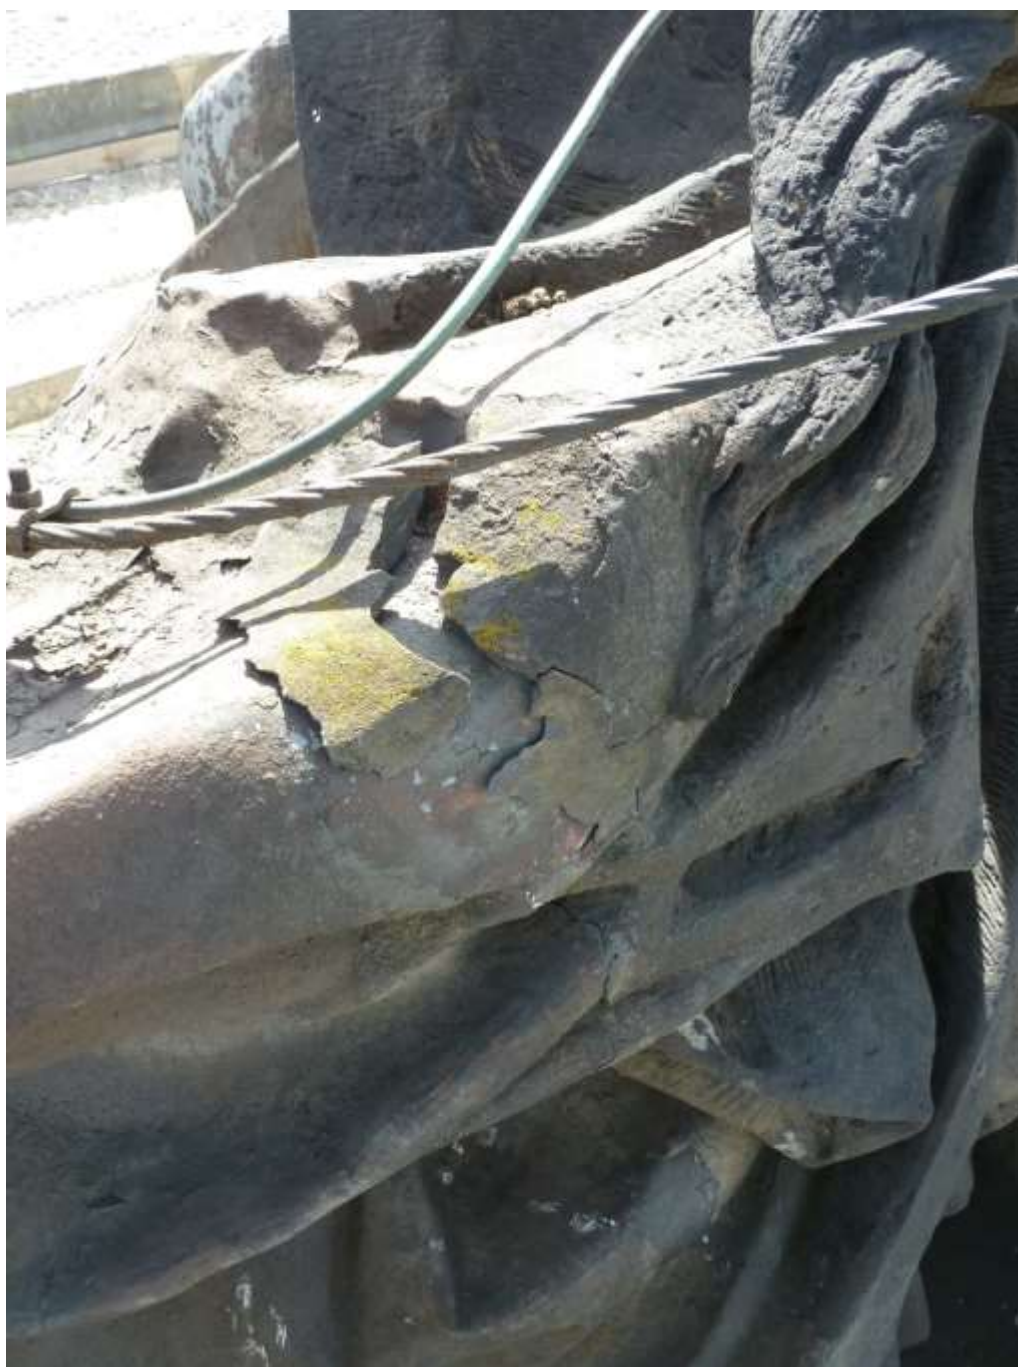
Sousoší Allegorie Thálie.

Detail napojení drapérie ze zinkového plechu s nevhodnými cementovými nánosy z minulých zákroků

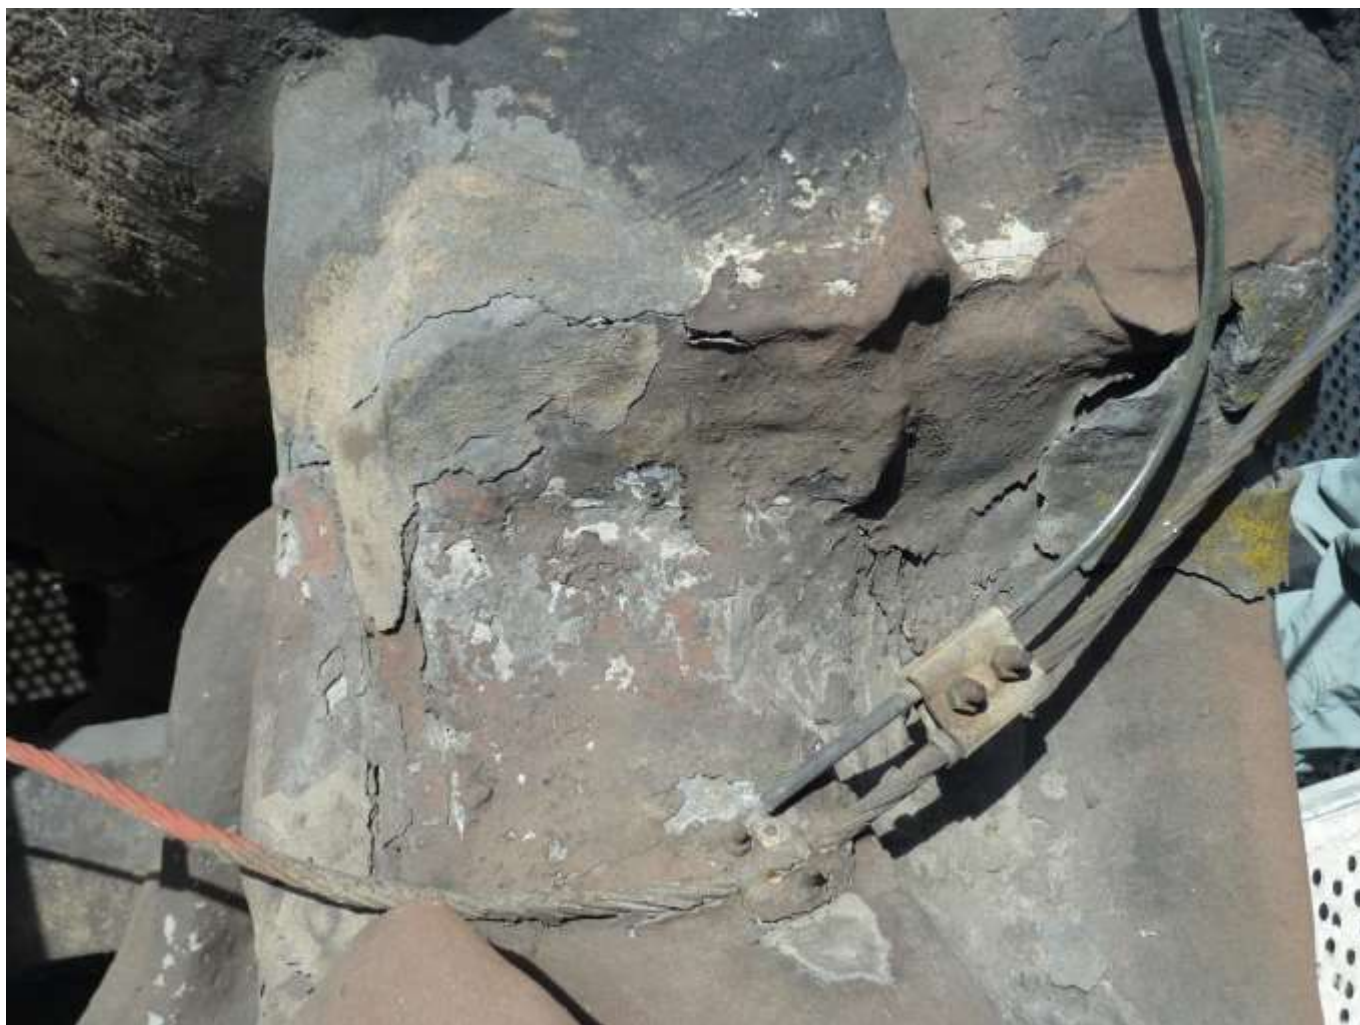
Sousoší Alegorie Thálie.
Detail napojení drapérie ze zinkového plechu s nevhodnými cementovými nánosy z minulých zákroků

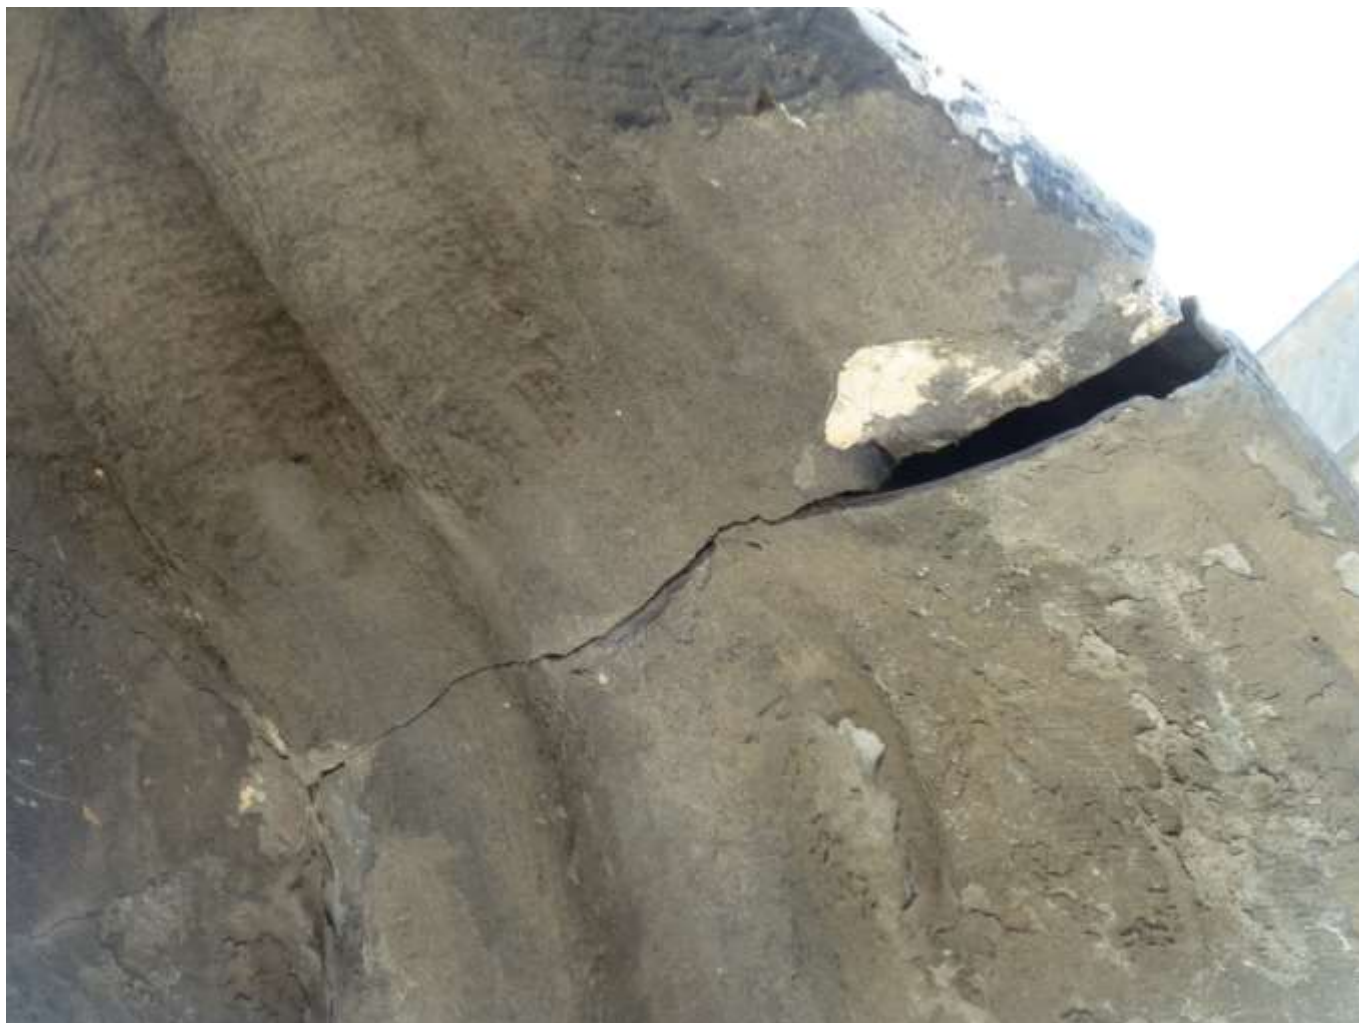
Sousoší Alegorie Thálie.

Detail napojení drapérie ze zinkového plechu s nevhodnými cementovými nánosy z minulých zákroků

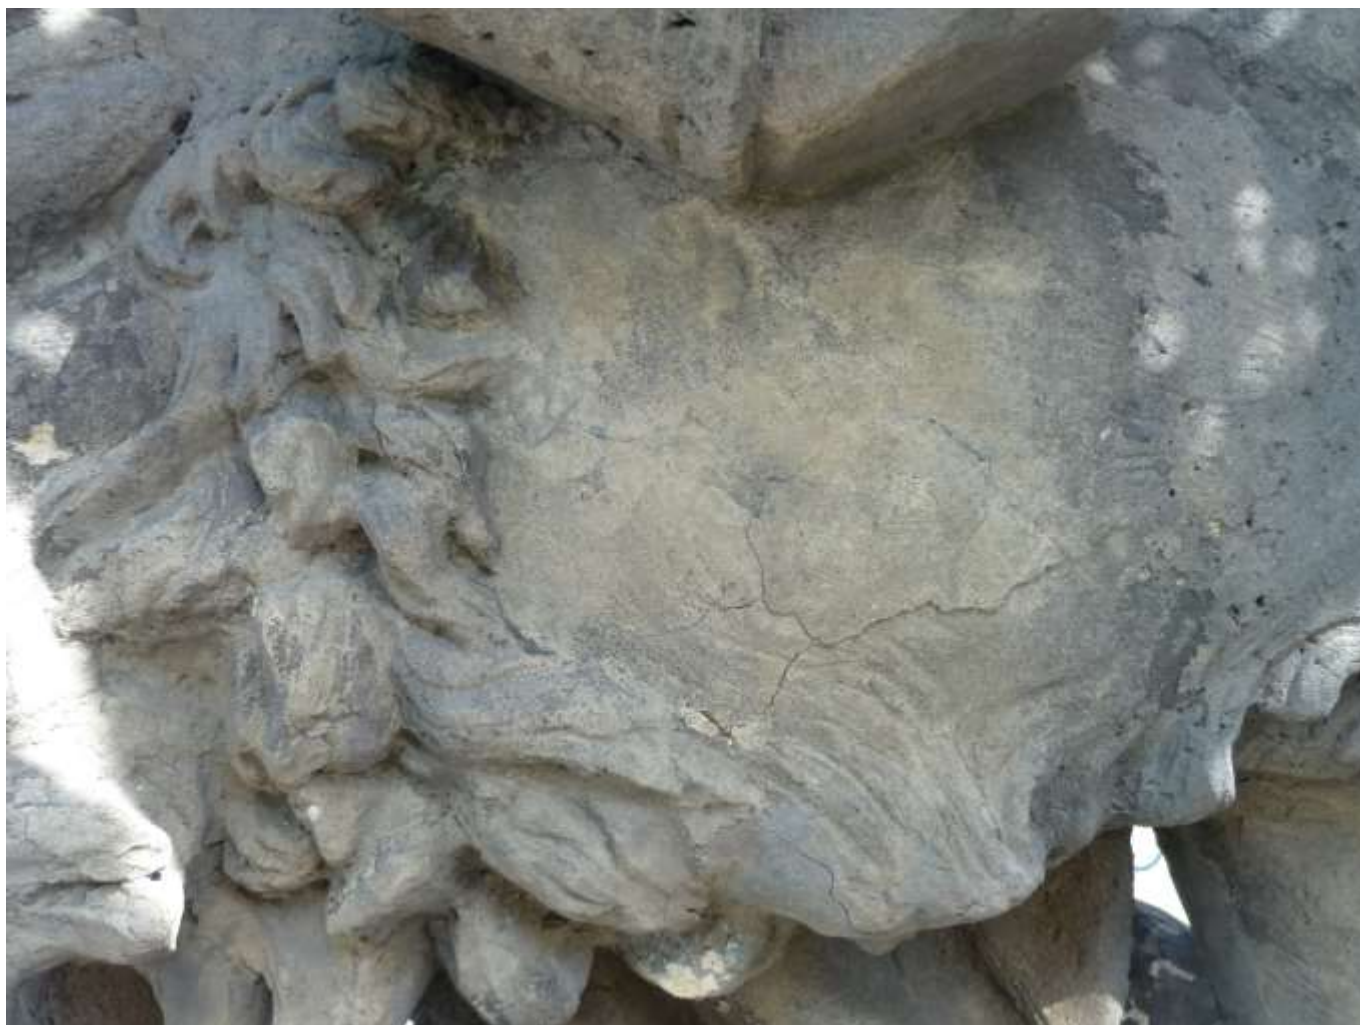
Sousoší Allegorie Thálie.
Socha lva – levý bok. Rozpraskaná vrstva cementového tmelu.

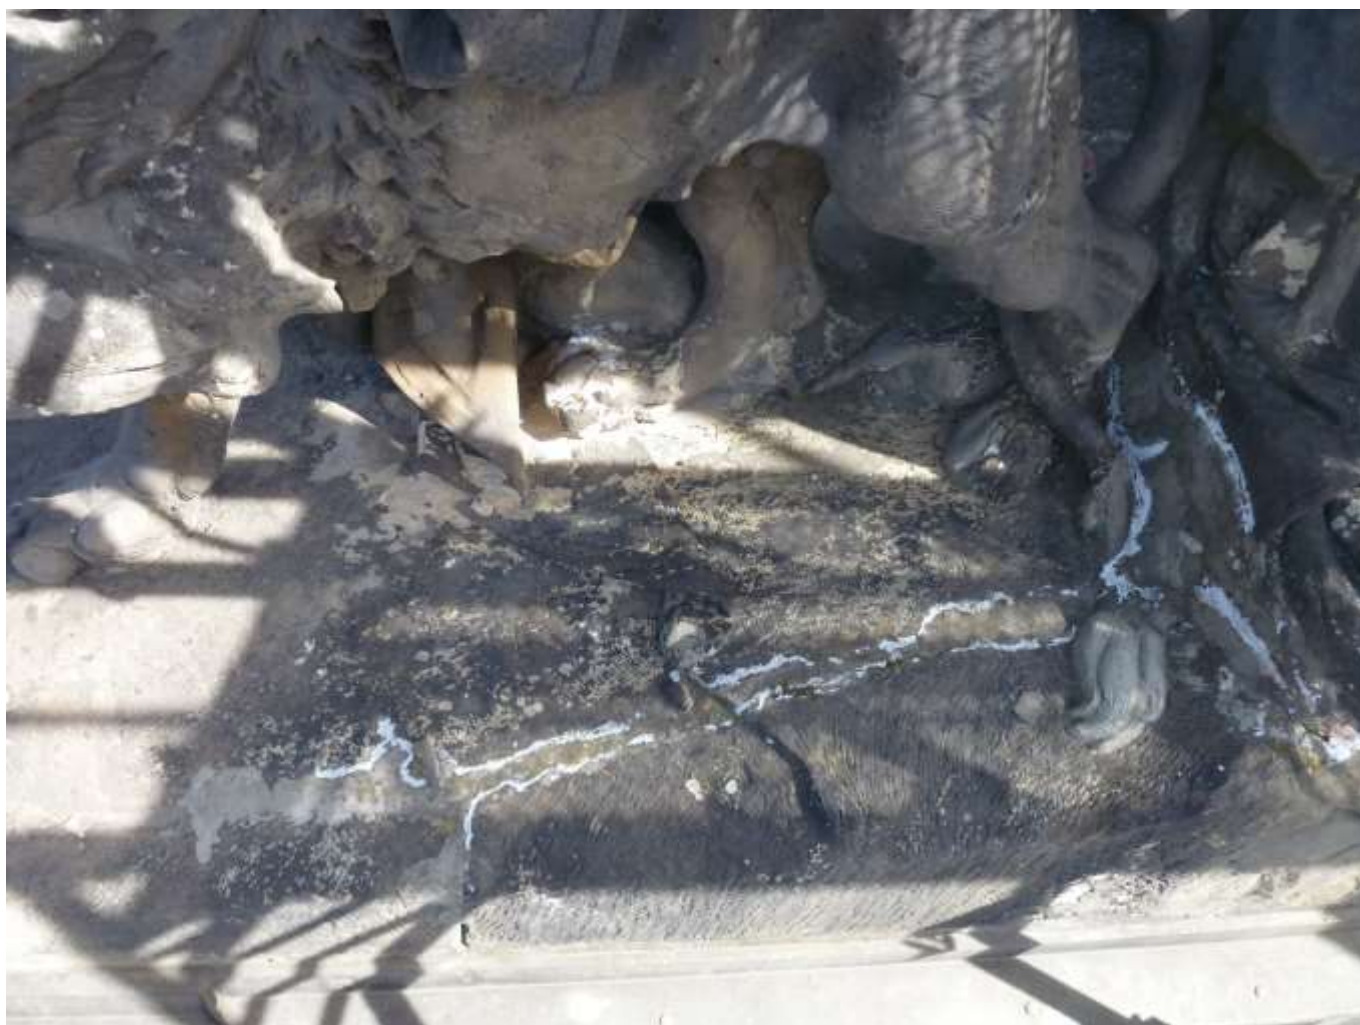
Sousoší Alegorie Thálie.

Podstavec sousoší – pod lvem. Praskliny v cementové spárové výplni přetaženy silikonovým tmelem.

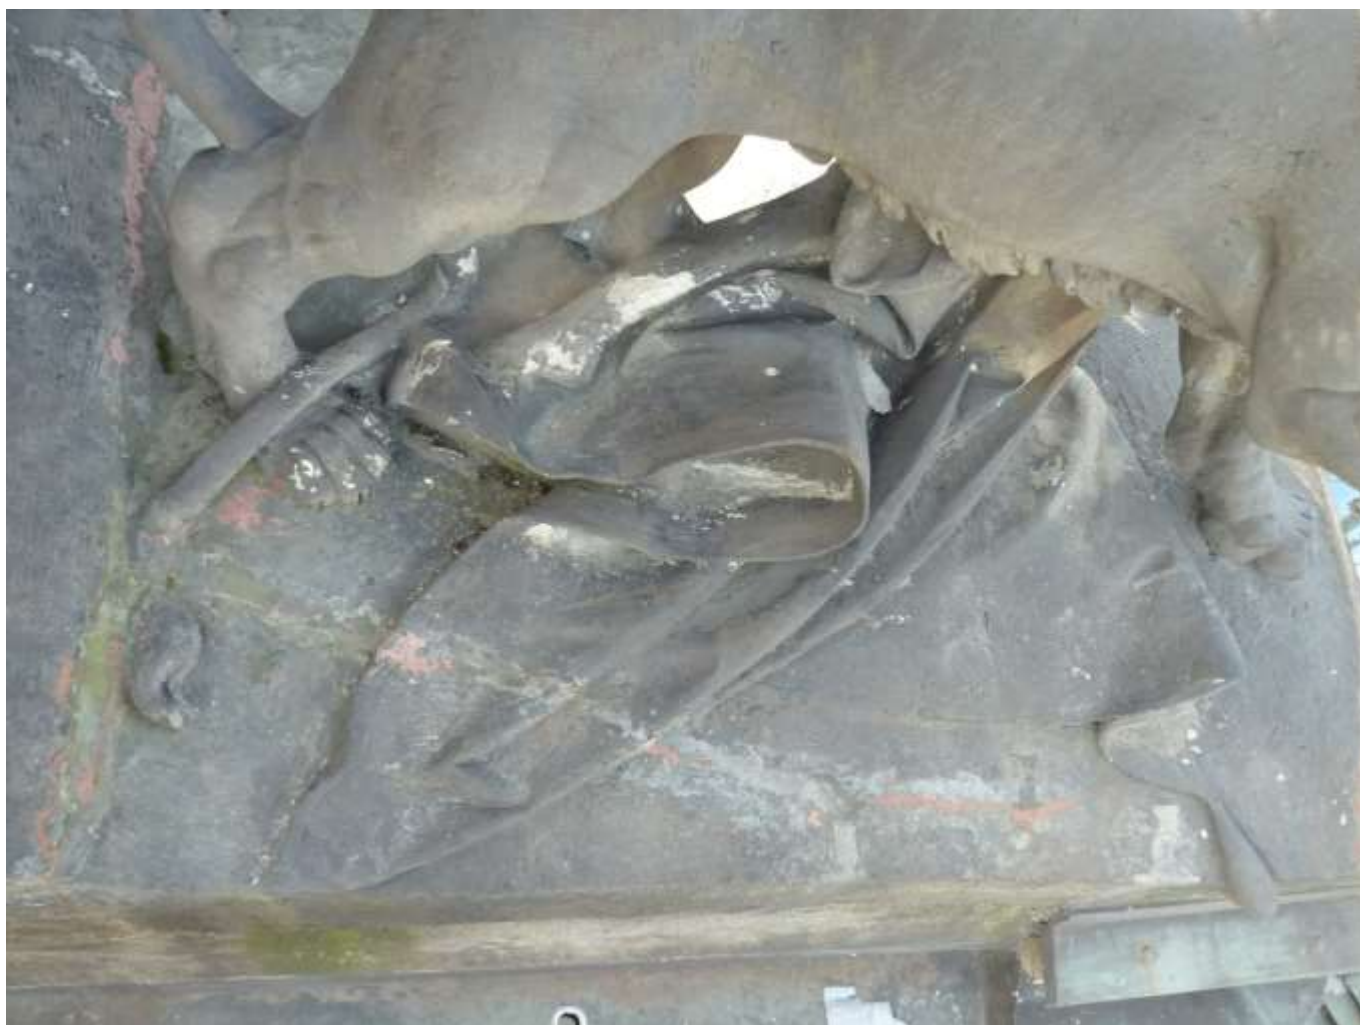
Sousoší Alegorie Thálie.

Podstavec sousoší – pod lvicí. Praskliny v cementové spárové výplni přetaženy silikonovým tmelem.
