**Odborný posudek technického stavu zařízení elektro silnoproud a elektro slaboproud po provedení průzkumu uvedených technických zařízení v objektech A, B, C – Domova pro seniory Háje K Milíčovu 734/1 149 00 Praha 4.**

**30. listopadu 2022**

**Zpracoval: Miroslav Hříbal**

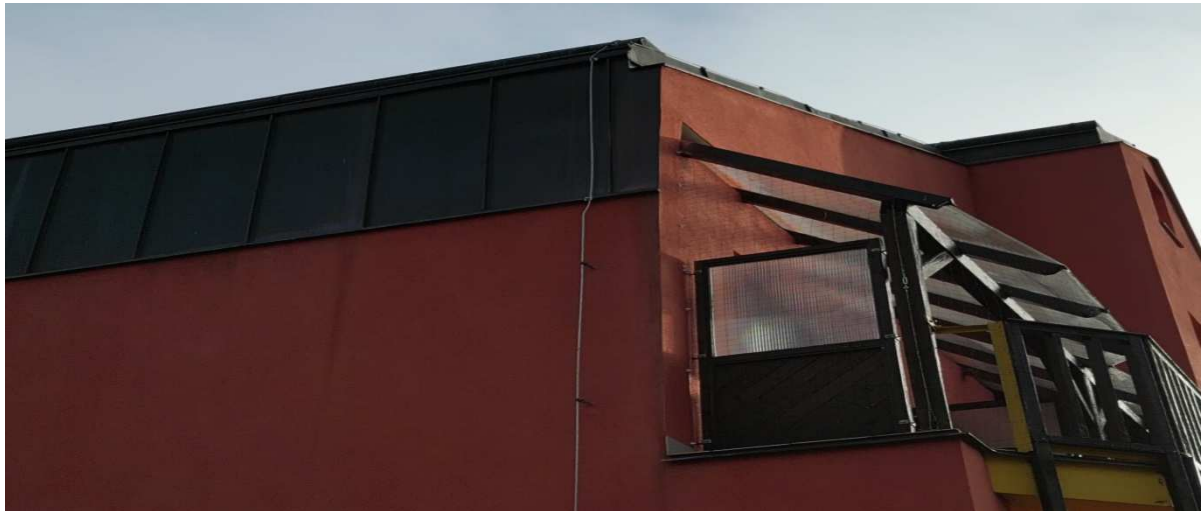
Obr. 12. Hromosvod obj. B vnější strana, vnější svod hromosvodu.

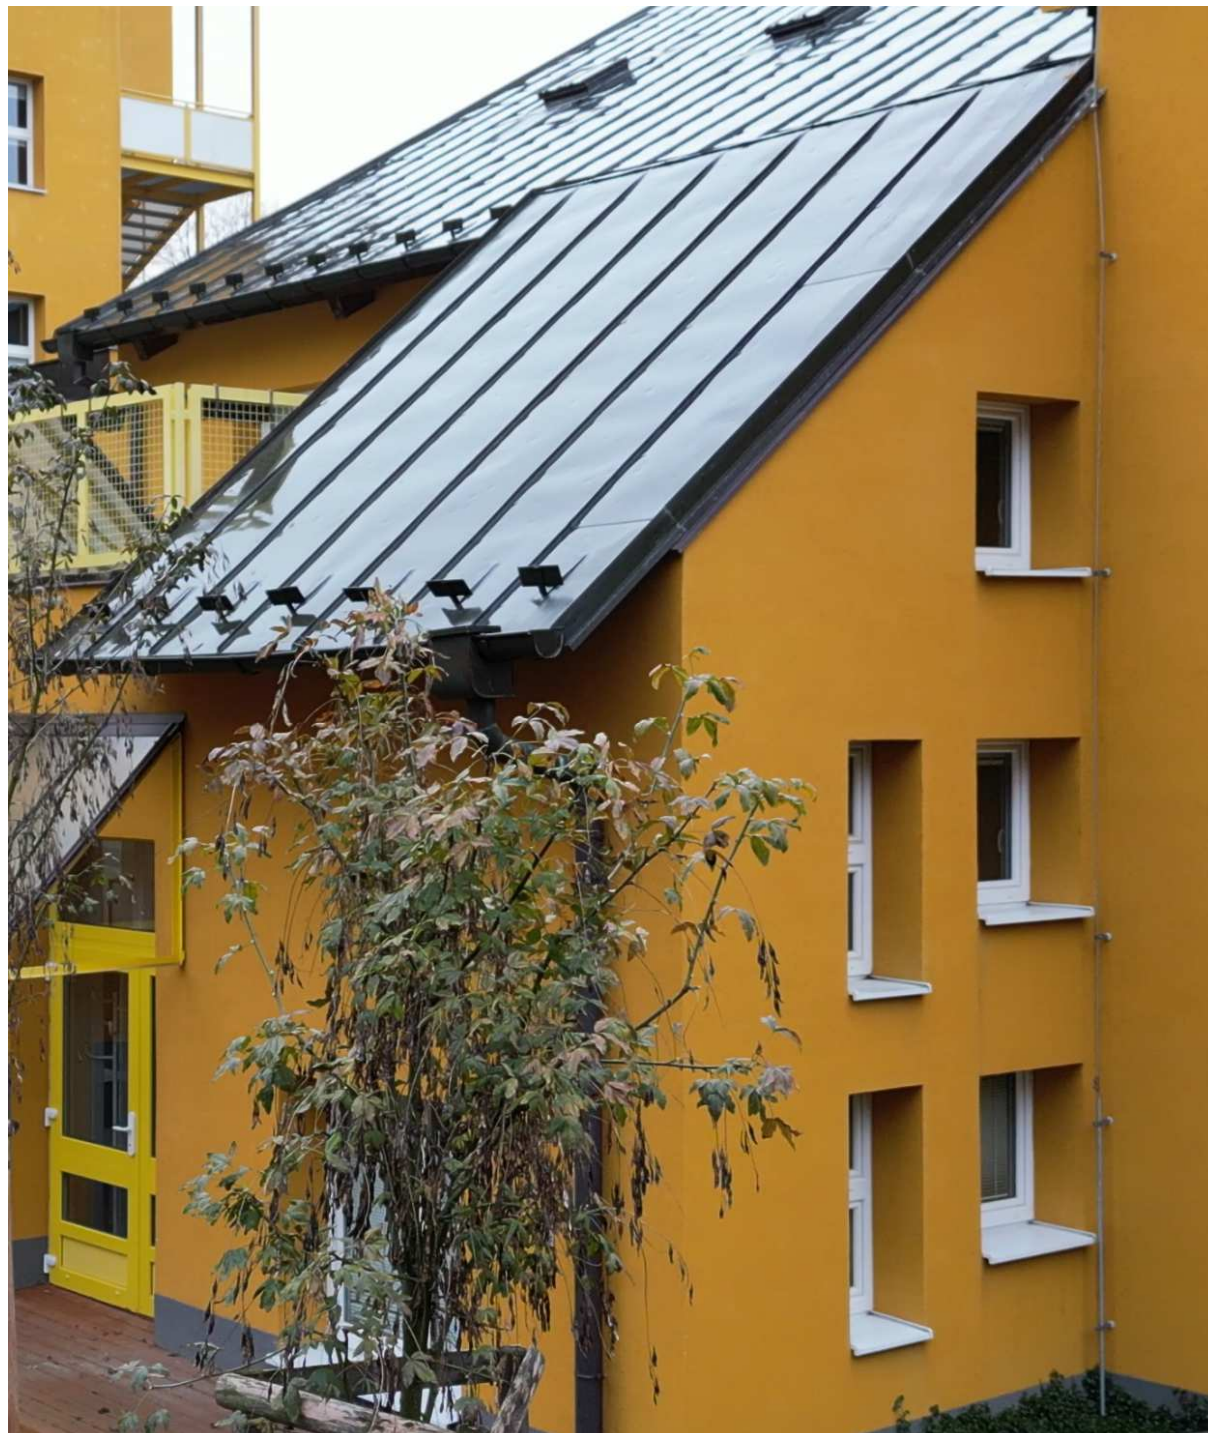
Obr. 14. Hromosvod obj. C vnitřní strana, část střechy a vnější svod hromosvodu.

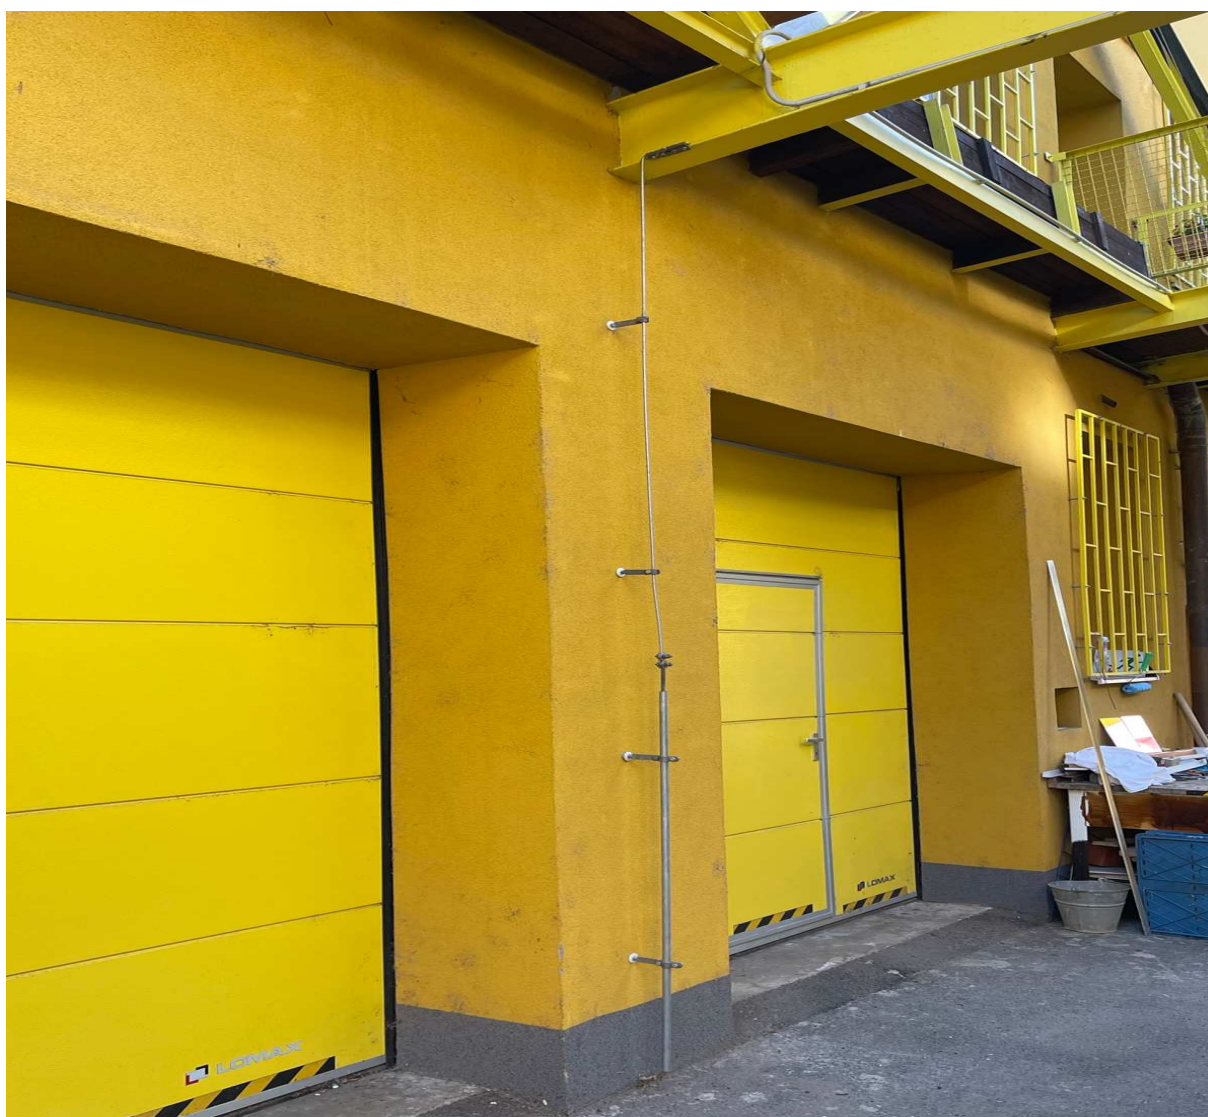
Obr. 19. Zemnicí soustava, dvůr, přístavba, provedení pospojování ocelové konstrukční části.

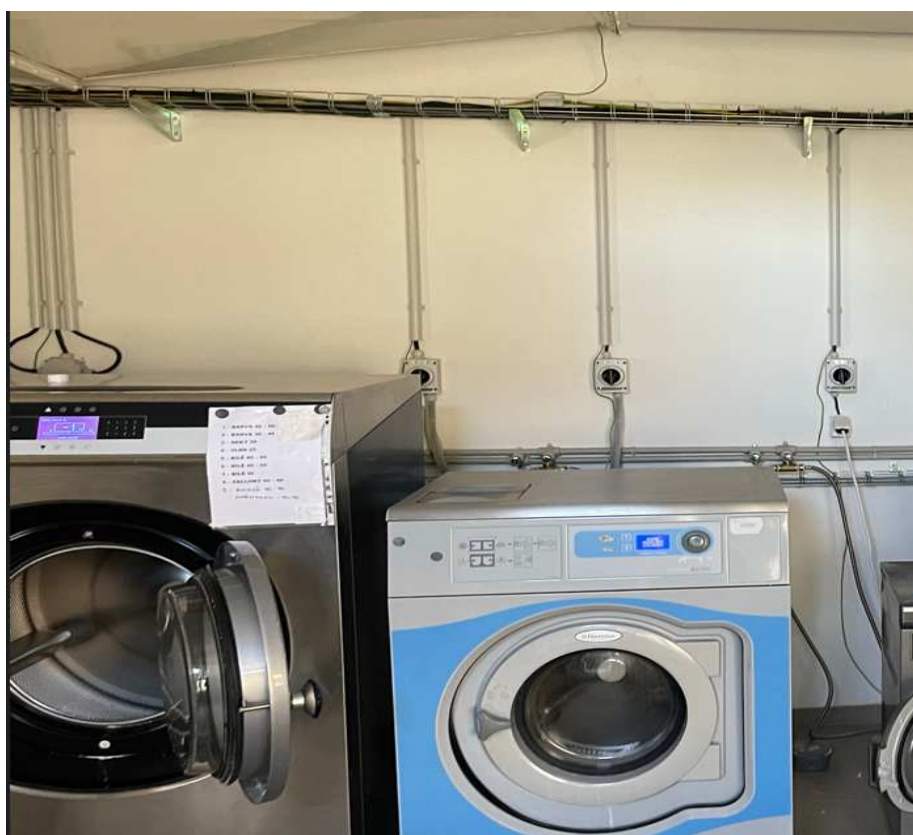
Obr. 42. Prádelna, technologické elektro.

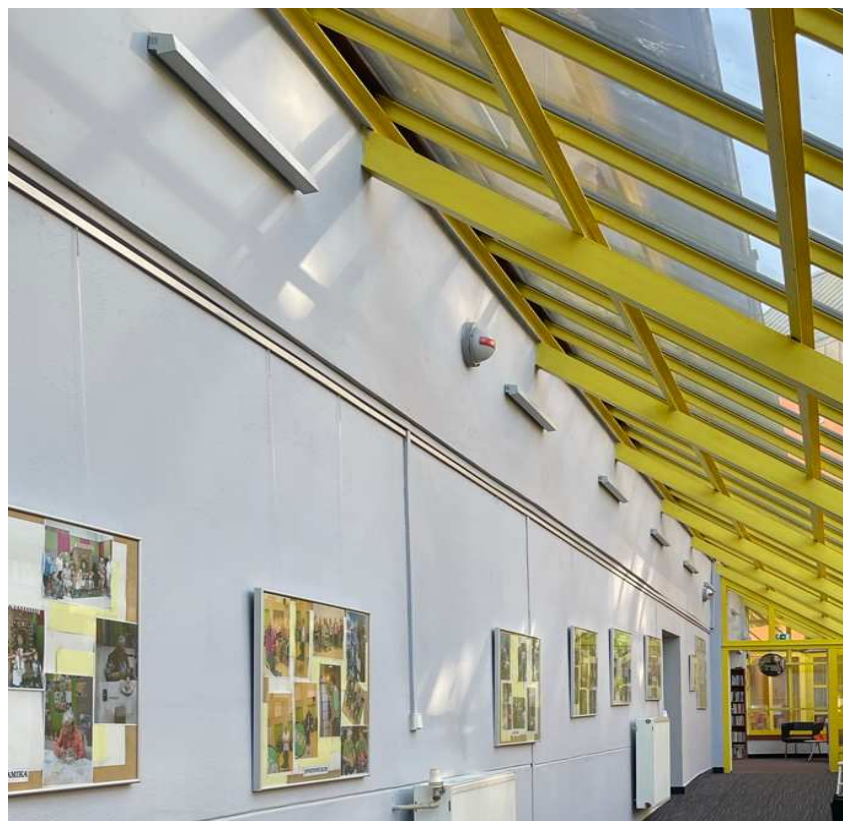
Obr. 50. Osvětlení chodby, odpovídající technický stav.

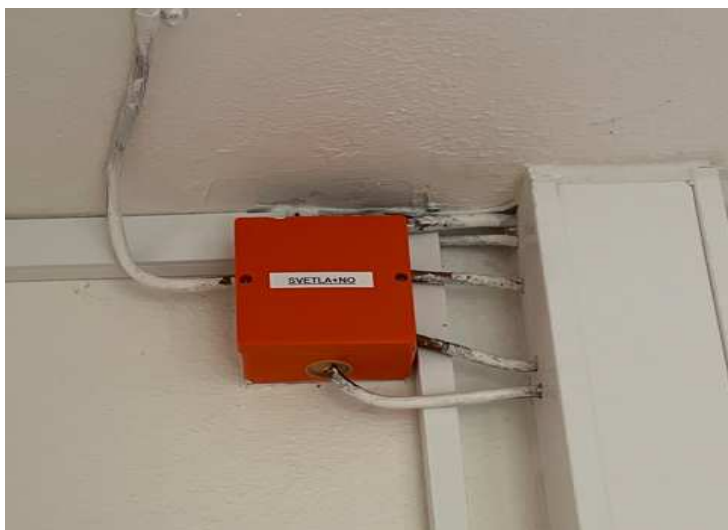
Obr. 57. Kabeláž svítidel NO.

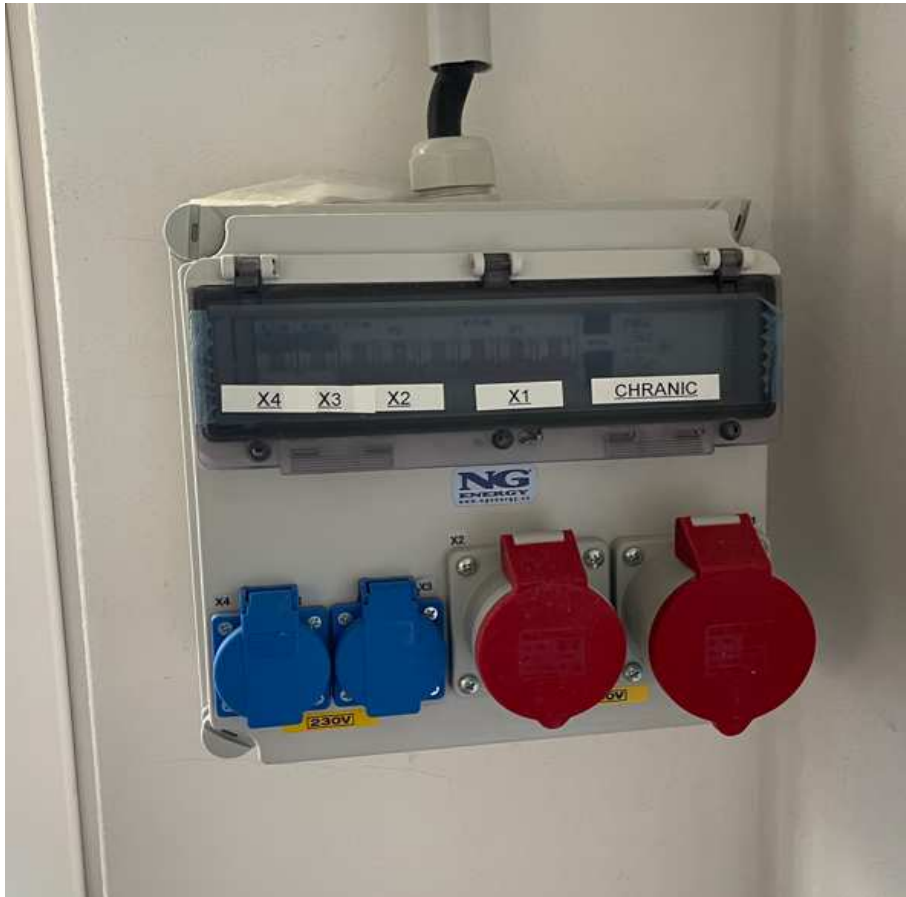
Obr. 65. Správně provedená instalace zásuvkové skříňe.

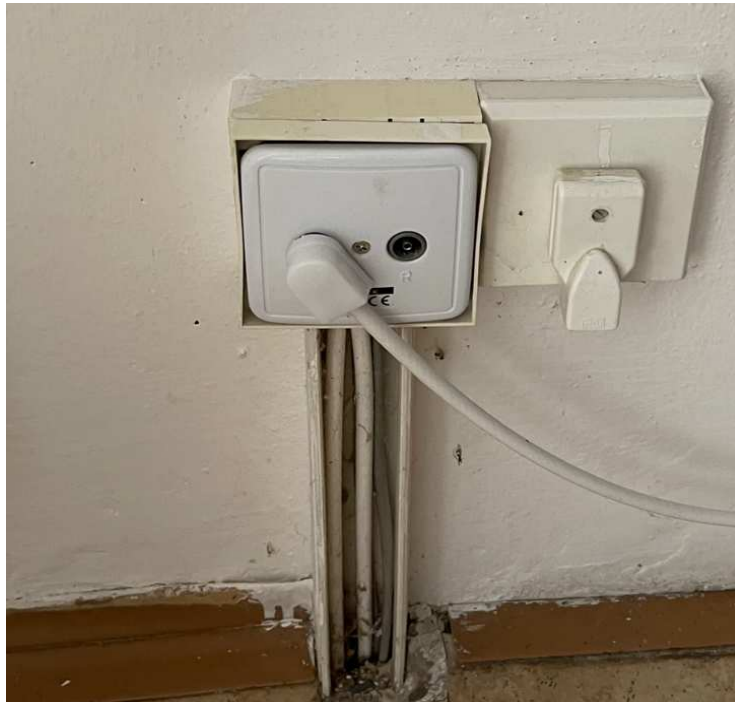
Dle poskytnutých informací není kabelový rozvod TV po objektech DS v dobrém technickém stavu. Koncové TV zásuvky jsou staršího data výroby, na kabelových rozvodech je větší útlum.

Obr. 66. Účastnická TV zásuvka.

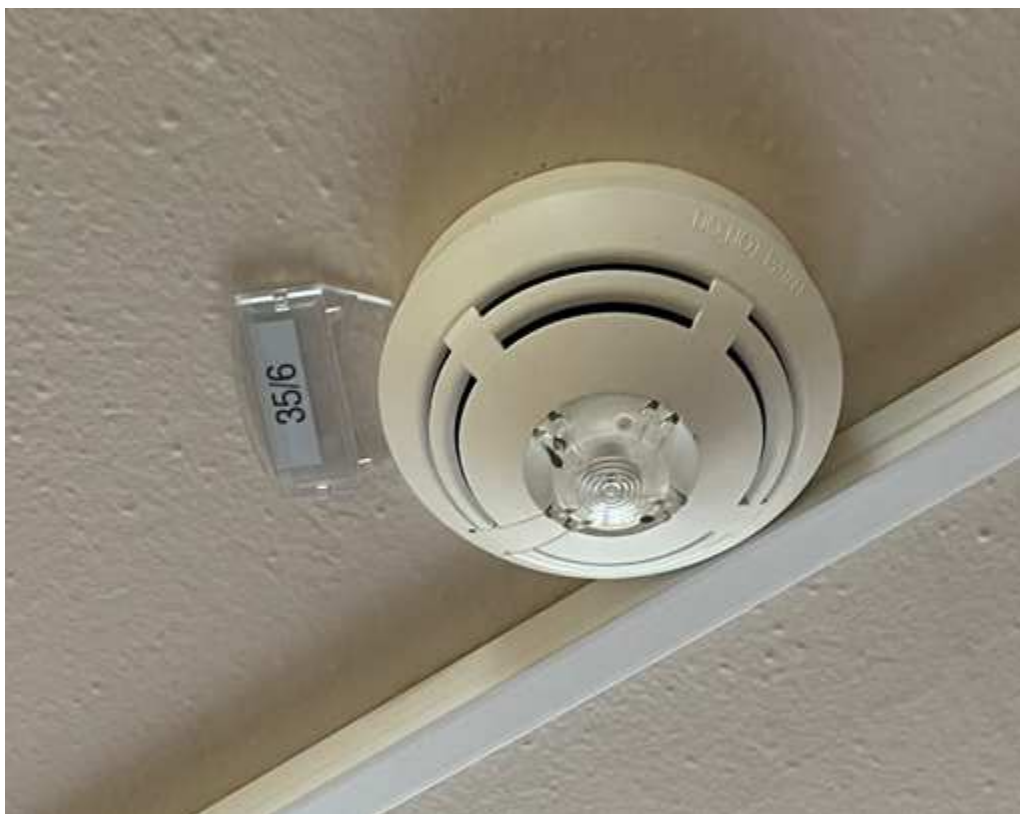
Technický stav zařízení EPS je dobrý, odpovídající správně prováděné údržbě a stáří systému.

Obr. 67. Automatický hlásič EPS.

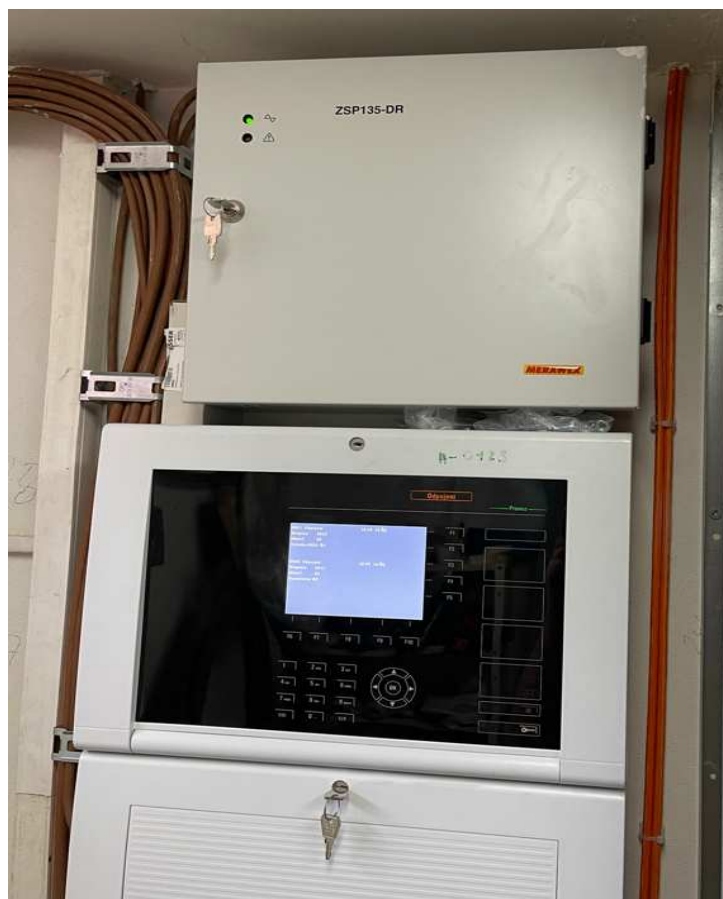
Obr. 70. Ústředna EPS s příslušenstvím.

Nebylo možné ověřit, zda je ústředna EPS instalována v samostatném požárním úseku.

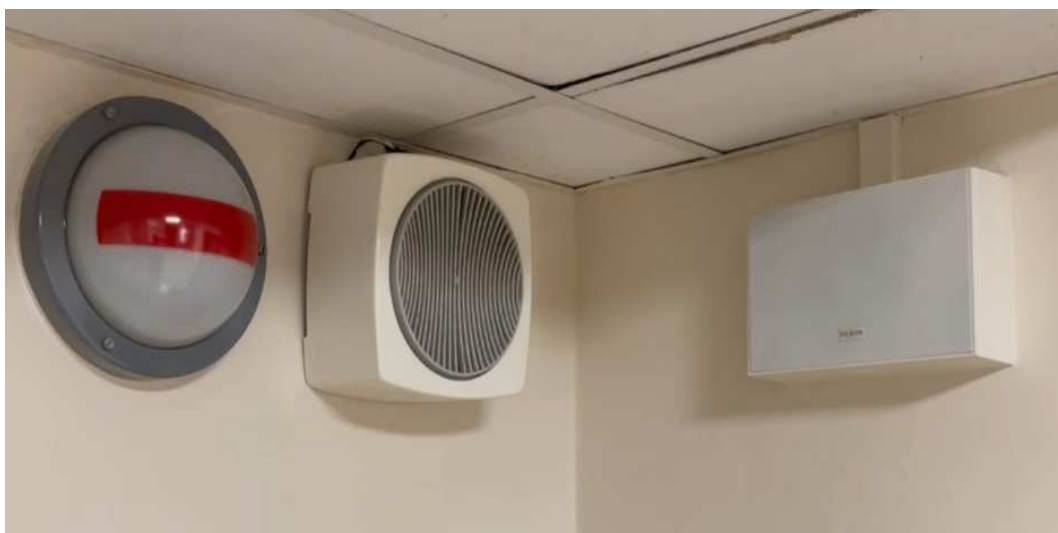
Koncepce, zvolené koncové prvky, sestava ústředny a provedení kabeláže neodpovídá platným ČSN pro klasifikaci tohoto místního rozhlasu jako evakuačního rozhlasu.

Obr. 73. Reproduktry instalované na chodbě.

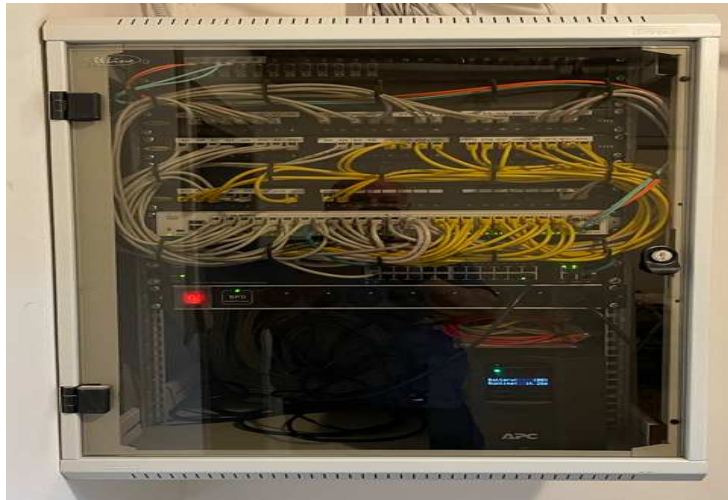
Stav sítě je dobrý, z provozního hlediska neodpovídá pro kabelování objektů současným potřebám na obsluhu všech prostor v objektu.

Obr. 75. Lokální rack.

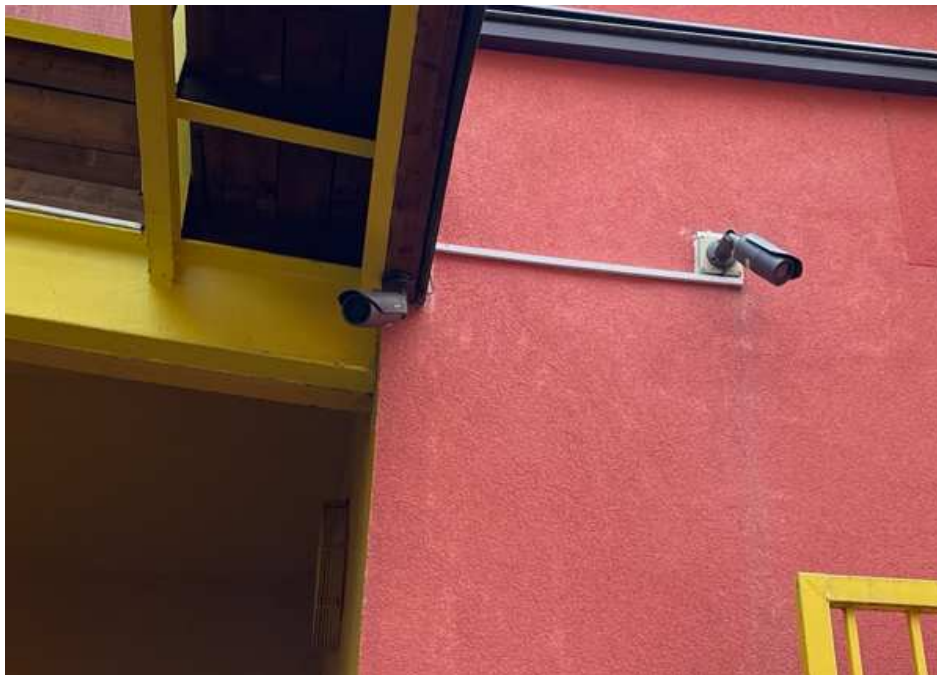
Obr. 76. Venkovní kamery.

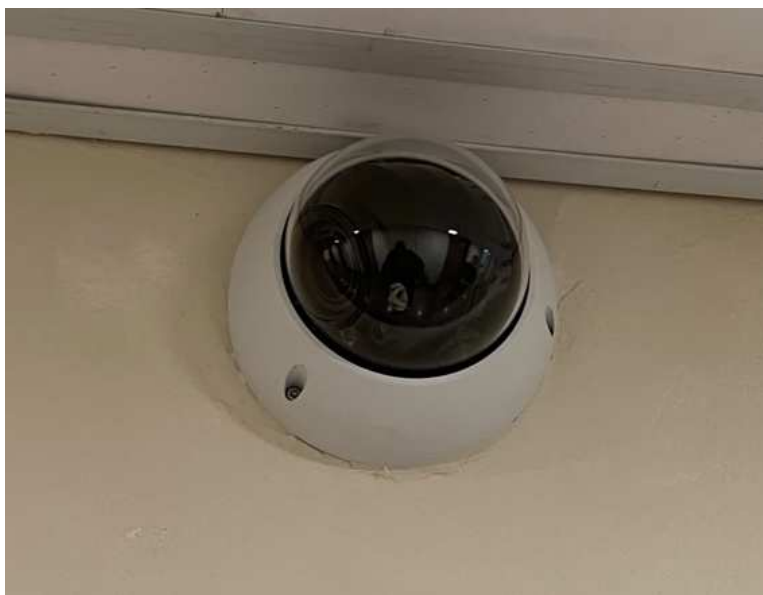
Obr. 77. Vnitřní kamera na chodbě.
