| Název Stavby dle SoD:<br><b>II/114 Dobříš, most ev.č. 114-017</b><br>Název stavebního objektu/provozního souboru (SO/PS):<br><b>SO 000 - Všeobecné konstrukce a práce</b> | | Číslo SO/PS /<br>/ pořadí Změny SO/PS:<br><b>000 / 1</b> | Číslo ZBV:<br><b>1</b> |

Změnový list

| <b>Název (dílčí) Změny:</b> SO 000 - Všeobecné konstrukce a práce/ prodloužení trvání ZS a zpracování nvé DSP a RDS<br><b>Popis a zdůvodnění Změny:</b><br>Na mimořádném kontrolním dni dne 22.9.2023 ( doklad p10 ) byla provedena kontrola provedených prací a stavu odkryté konstrukce mostu. Bylo konstatován požadavek na přerušení prací a stanoven další postup s ohledem na odkrytý skutečný stav objektu, který neodpovídá zadávací dokumentaci. Provedena mimořádná mostní prohlídka a zhotoviteli následně vydán pokyn ke změně postupu výstavby ( doklad p12;p13 ) a zpracování nové DSP a RDS č.2 - most bude proveden nový v plném rozsahu, avšak rozebrání "nátokové"poloviny, která měla být původně zachována bude až po zrealizování "výtokové" poloviny<br>Práce zhotovitelem přerušeny dne 22.9.2023 a následně dne 18.3.2024 vydal objednatel pokyn ( doklad p19 ) k obnově. Toto období je časovým nárokem zhotovitele v tomto ZBV.<b

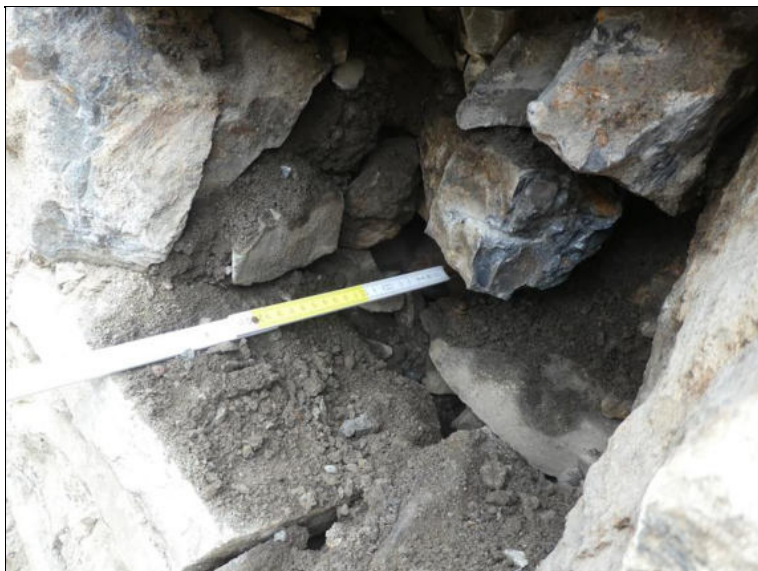
Sonda na OP1.

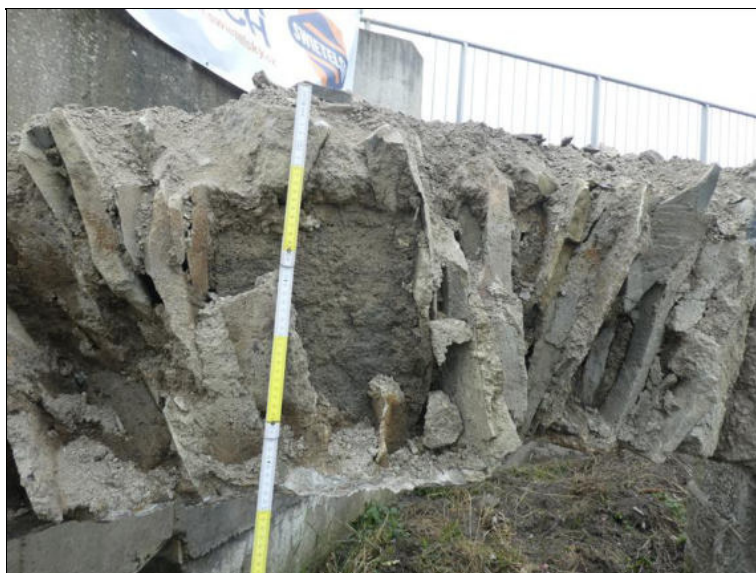
Klenební pás v 1. poli - odbouraná část zprava.

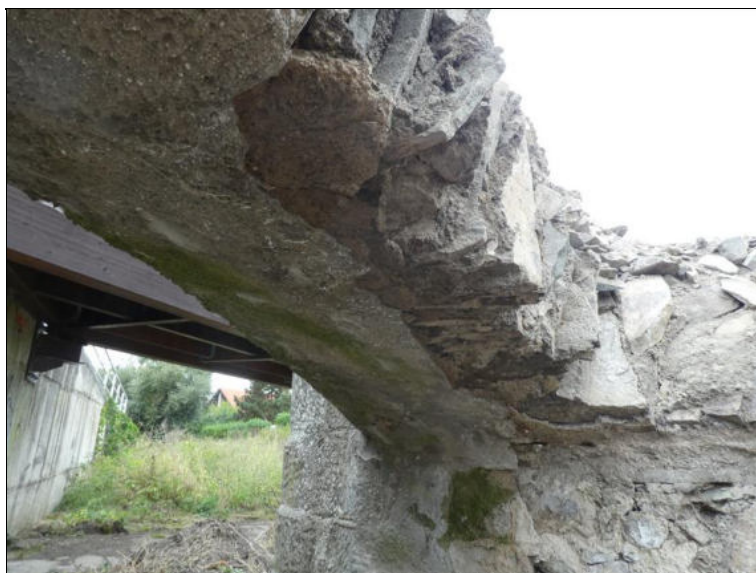
Podhled klenebního pásu v 1. poli - odbouraná část zprava.

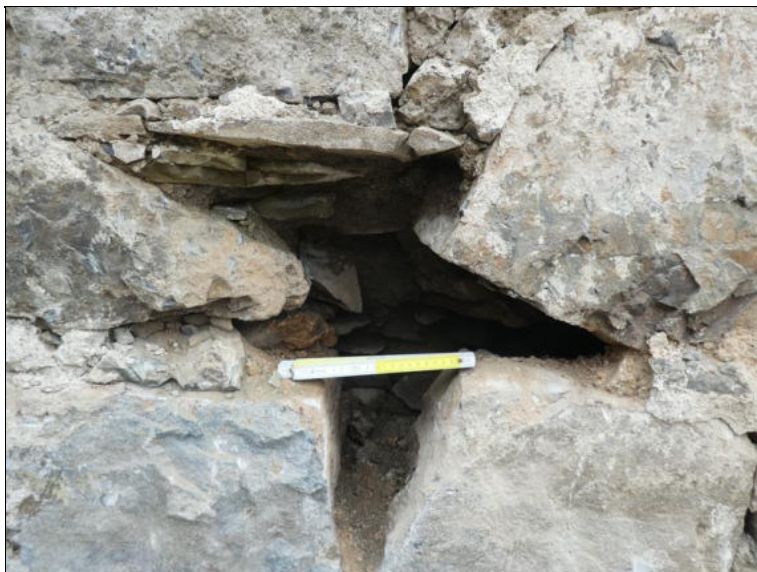
Sonda na líci OP5.

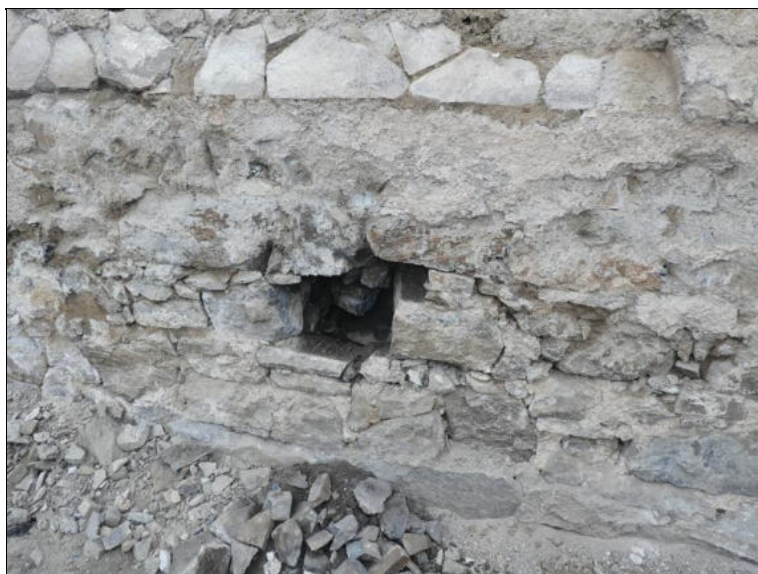
Sonda na líci OP1.

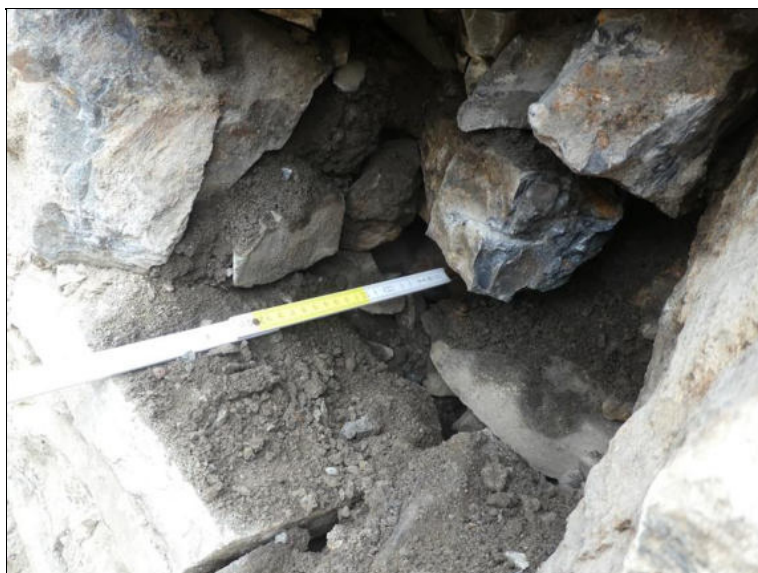
Sonda na OP1.

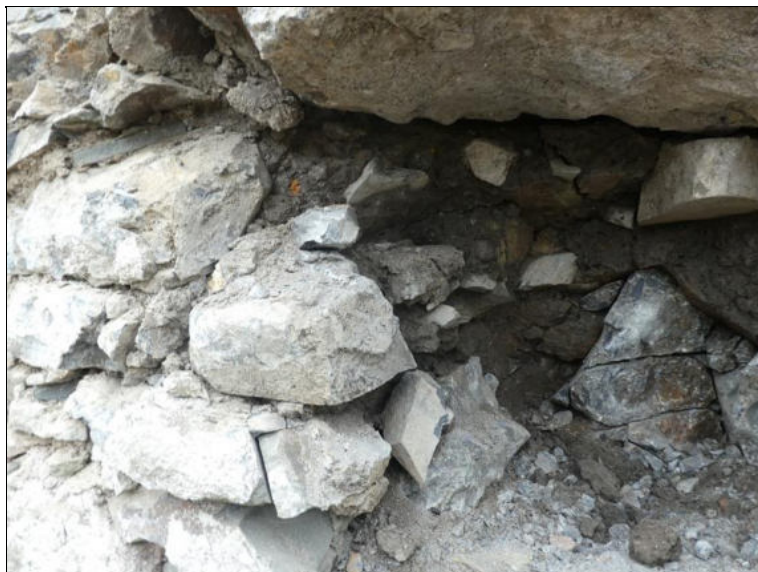
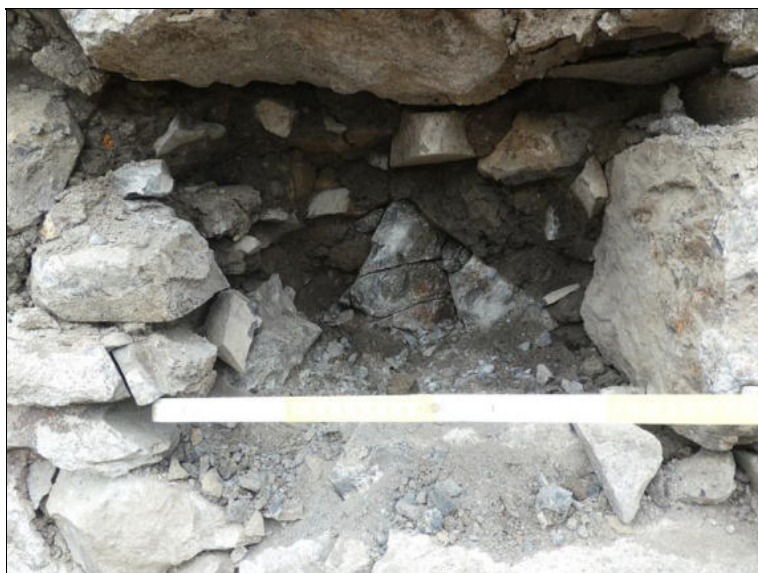
Sonda na líci P4 ve 3. poli.
