# DÍLČÍ SMLOUVA č. 7

Název dílčí smlouvy: **Oprava zádržných systémů a příslušenství v okr. TP - DS 7**

## Detail závady 369771

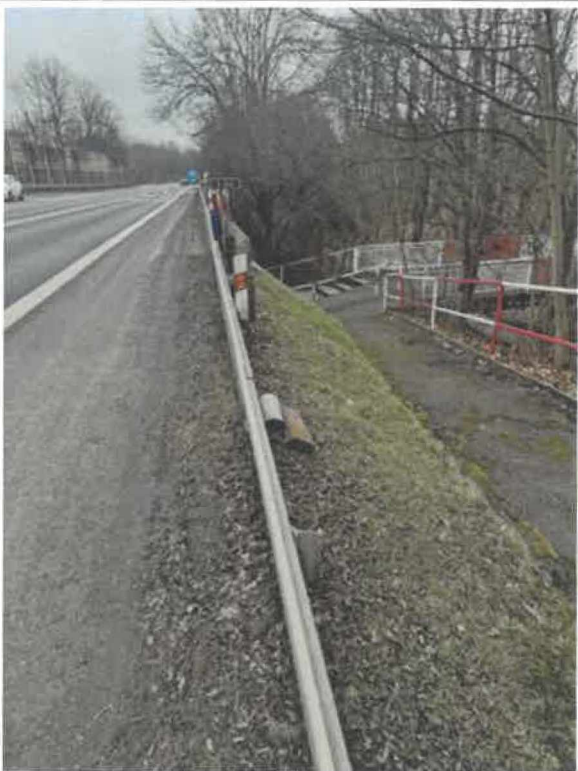
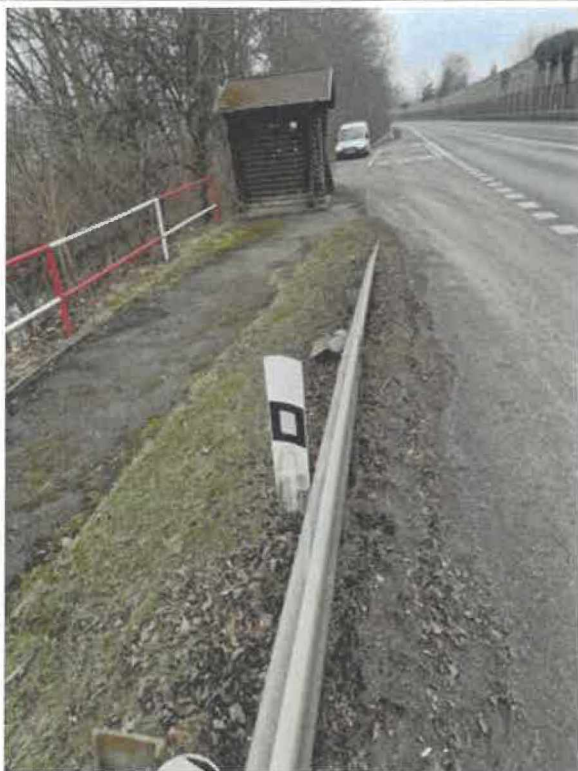
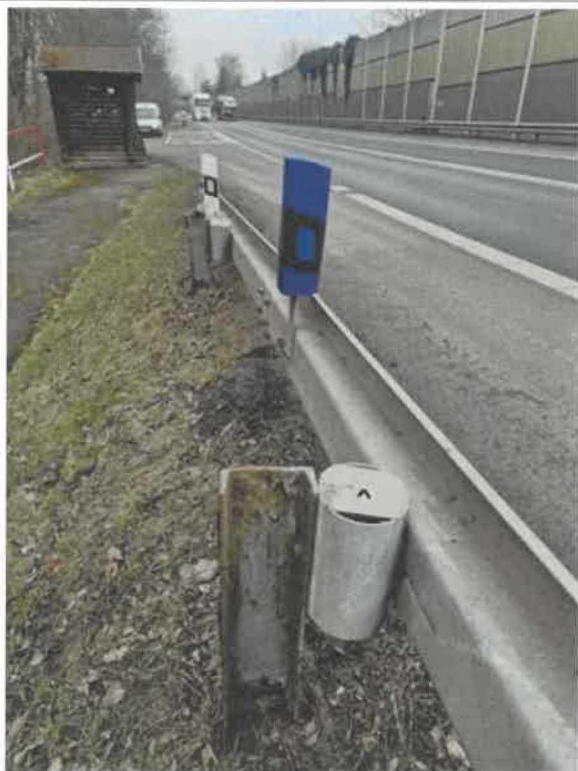
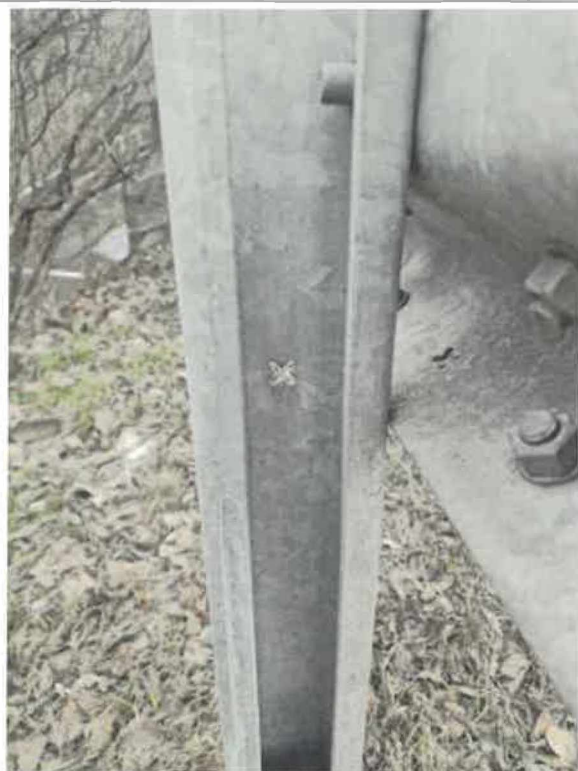
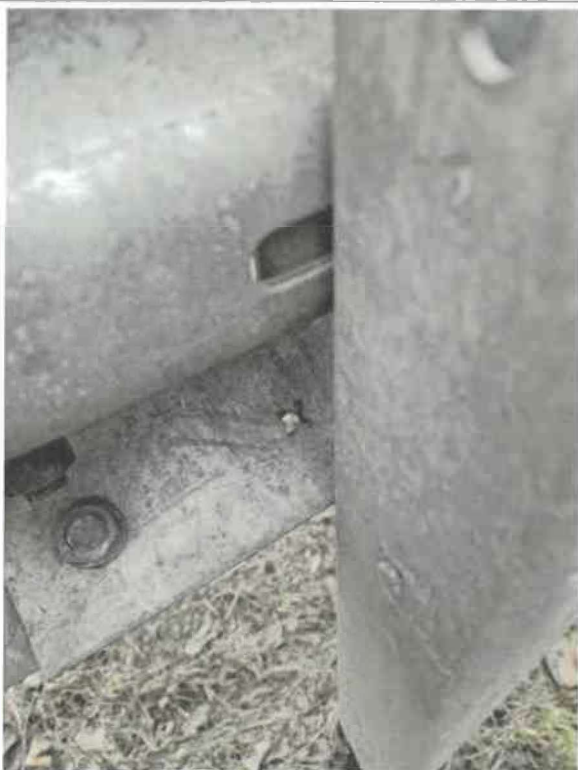
svodidlo ocelové - poškozené

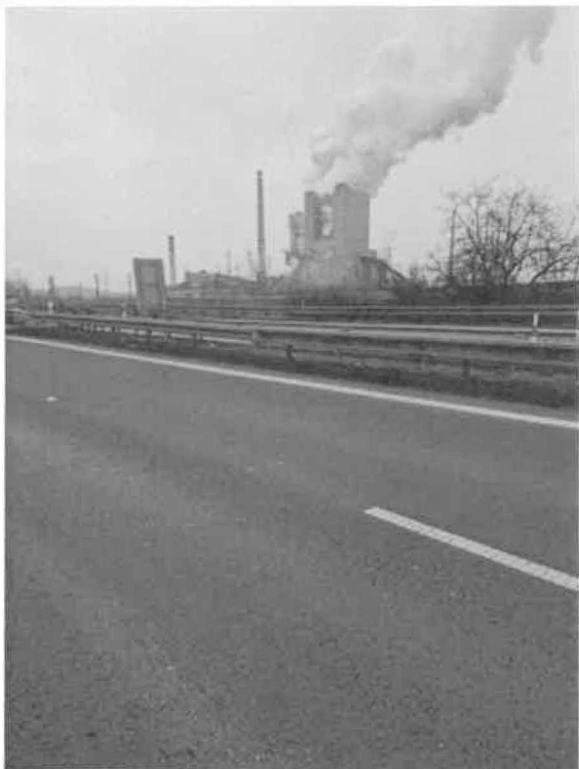
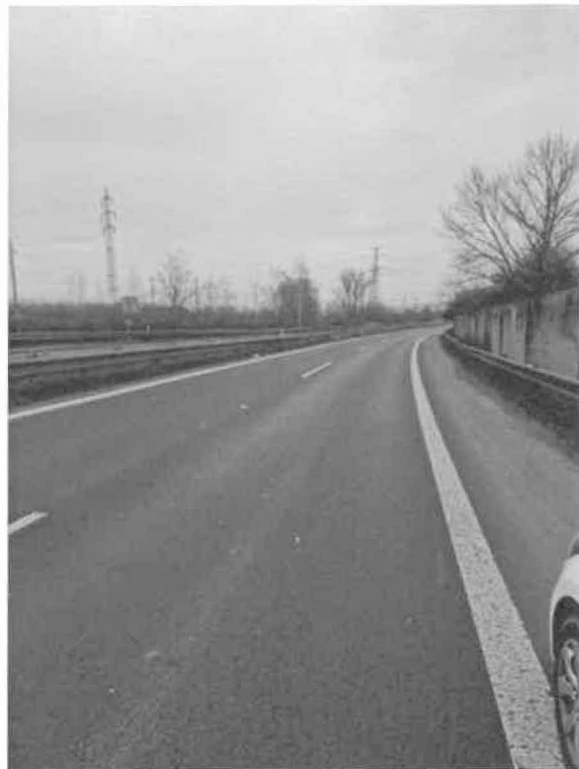
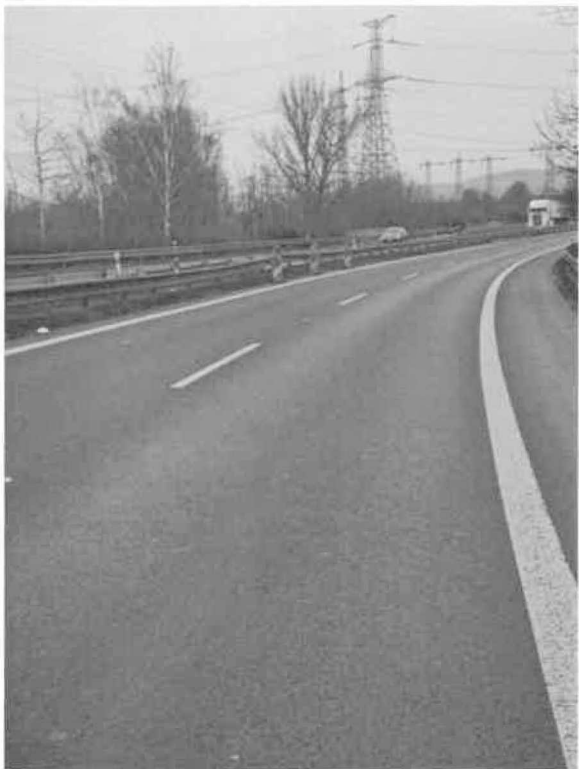
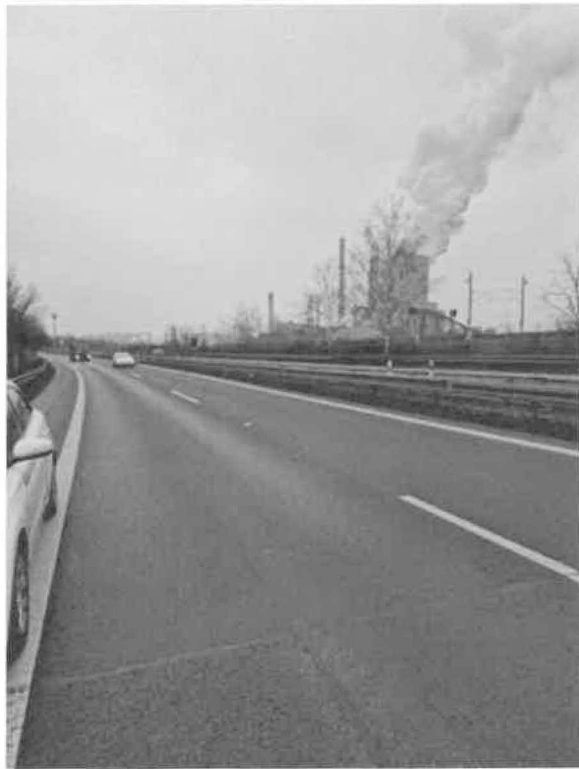
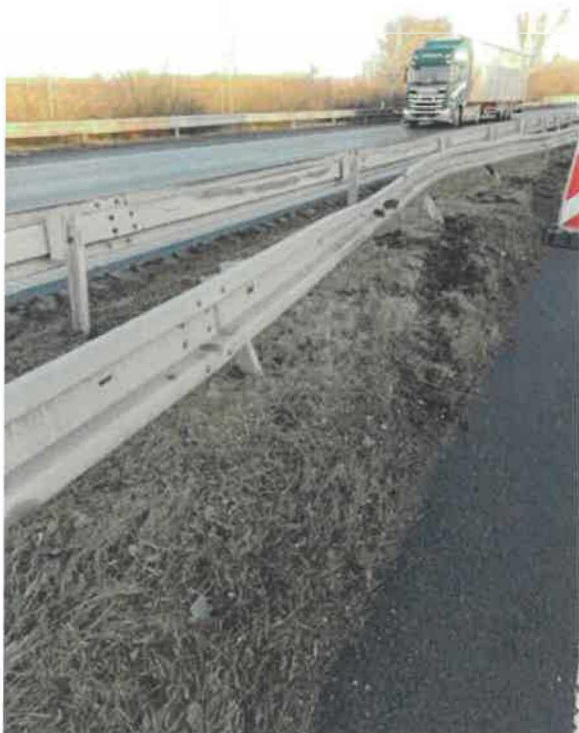
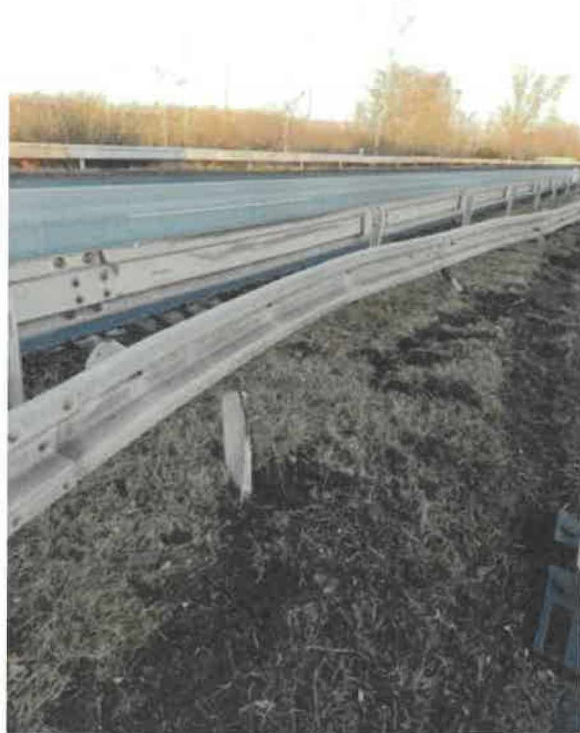
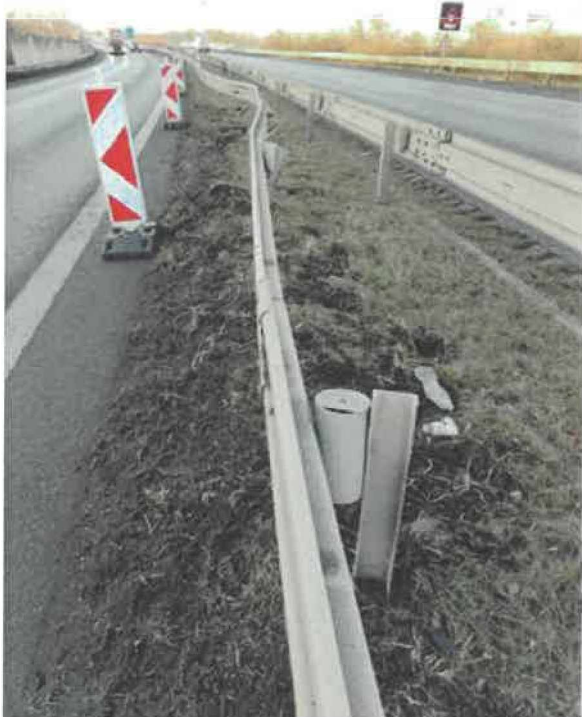
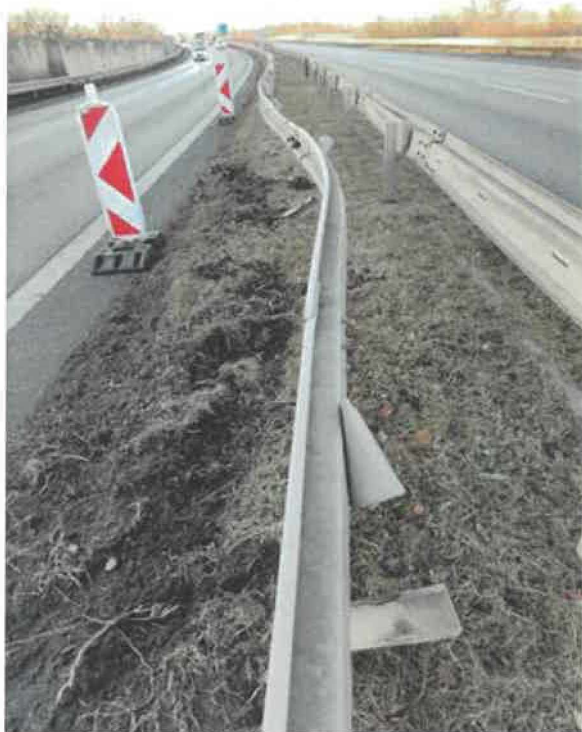
Detail závady 696385

I/13, St. 89,491 km, směr Bílina - Teplice, poškozené ocelové svodidlo po DN, 6x pásnice, 5x sloupek a 5x hrnek, jednostranná N2

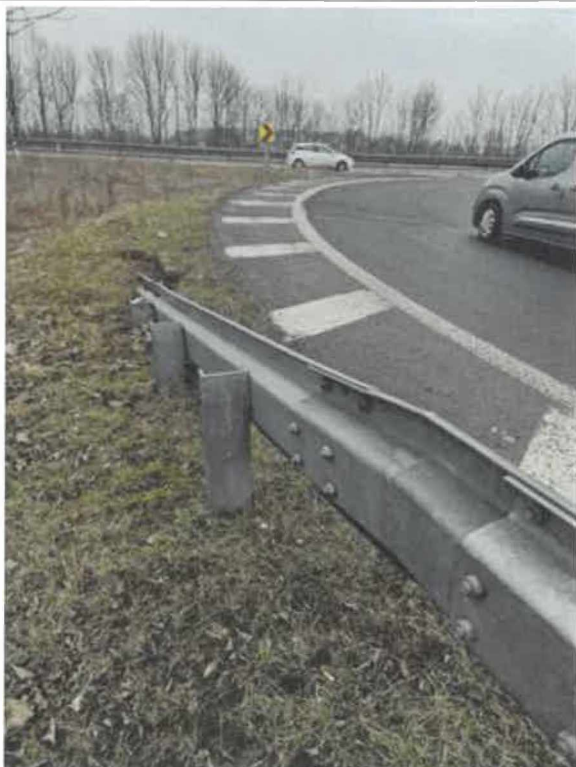
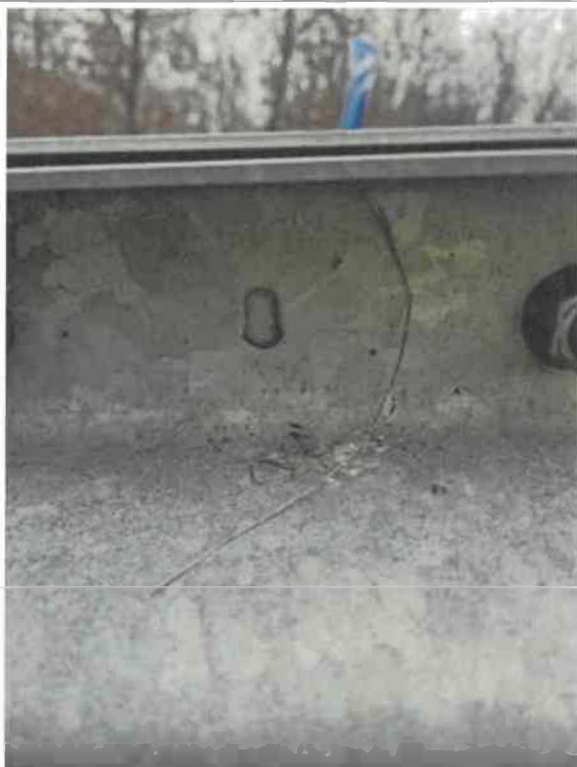
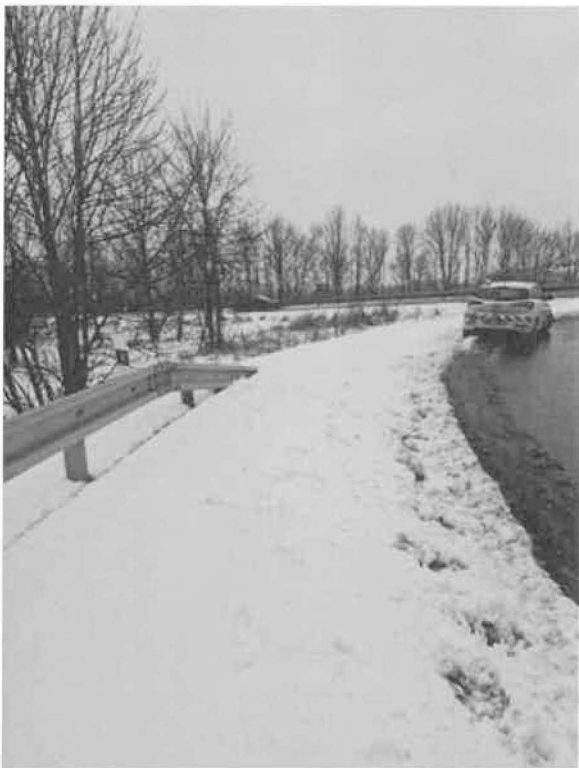
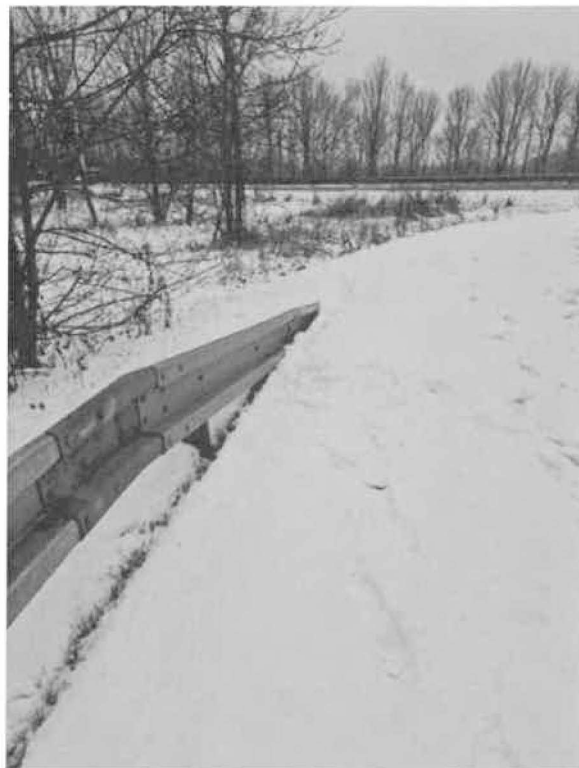
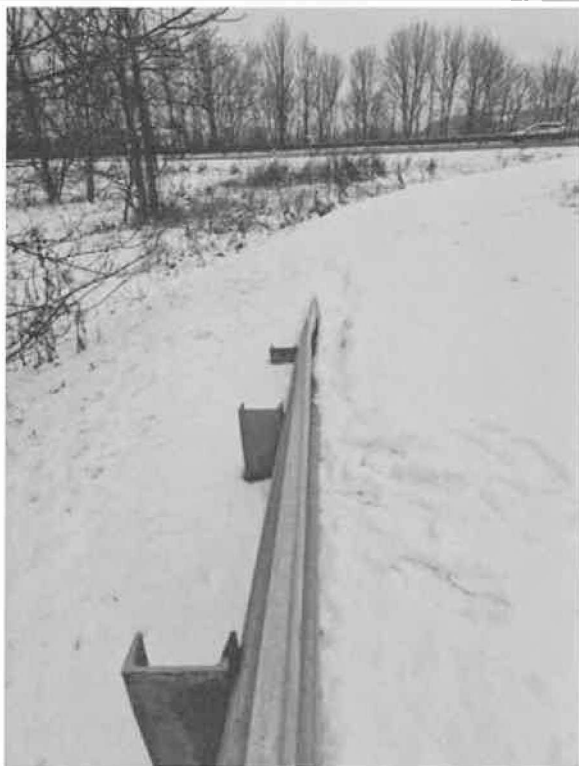
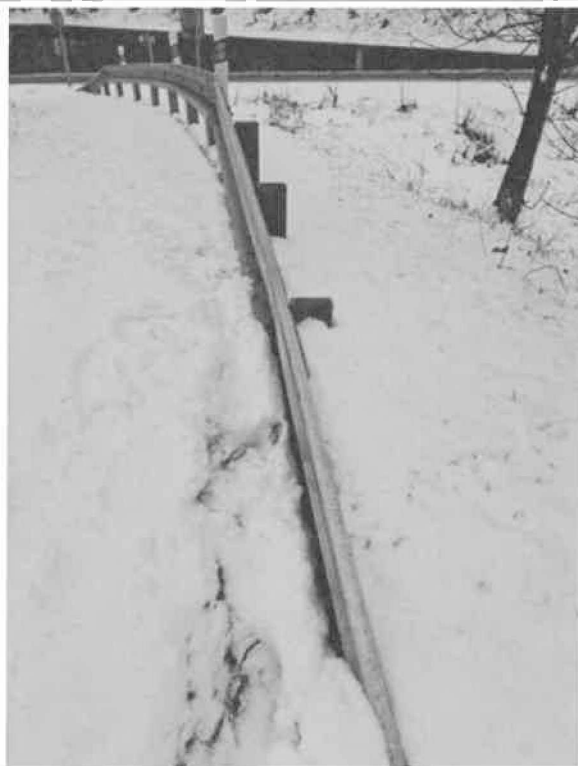
Detail závady 696707

svodidlo ocelové - poškozené

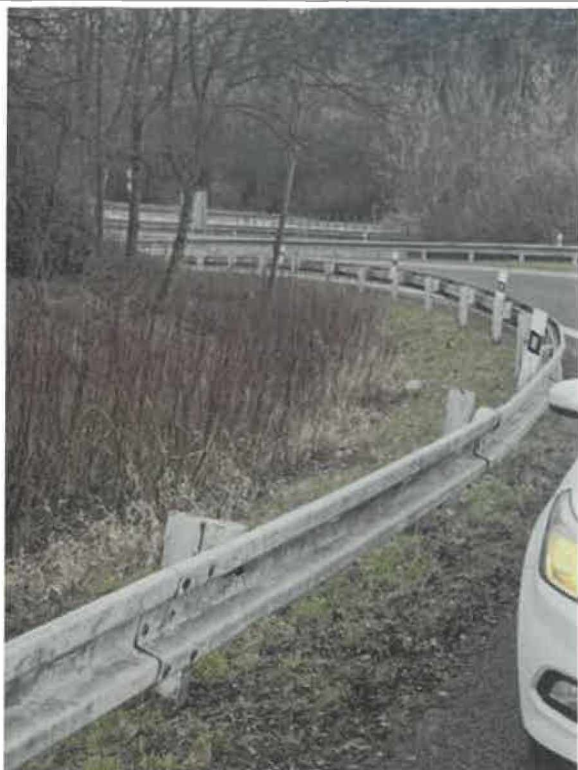
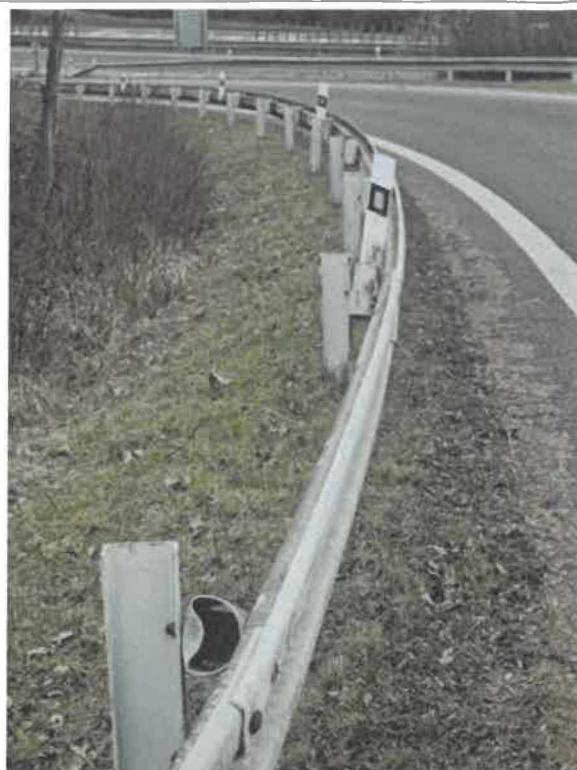
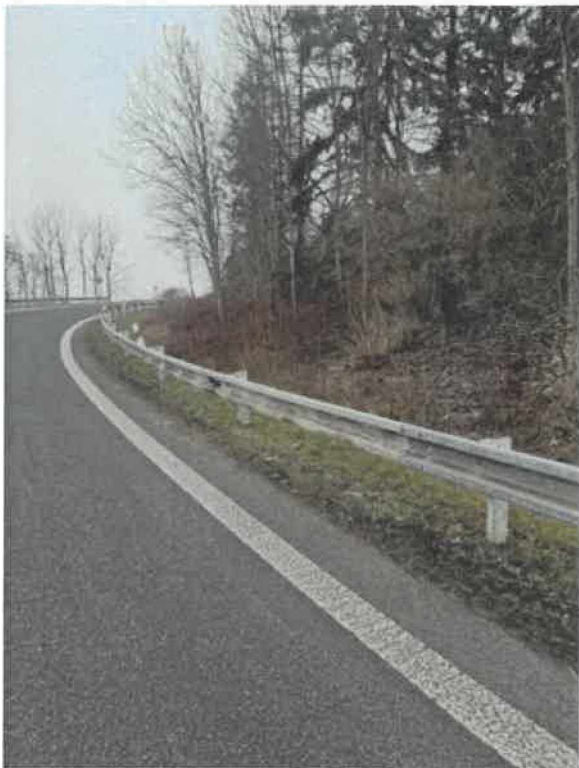
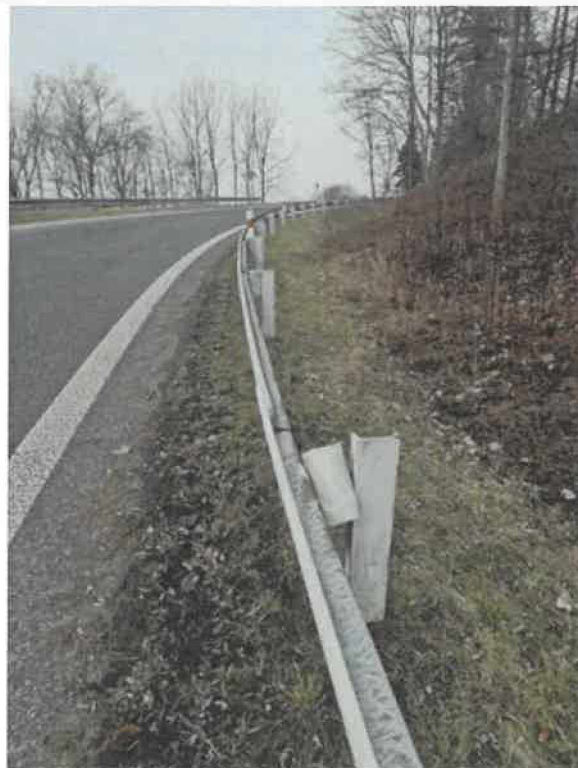
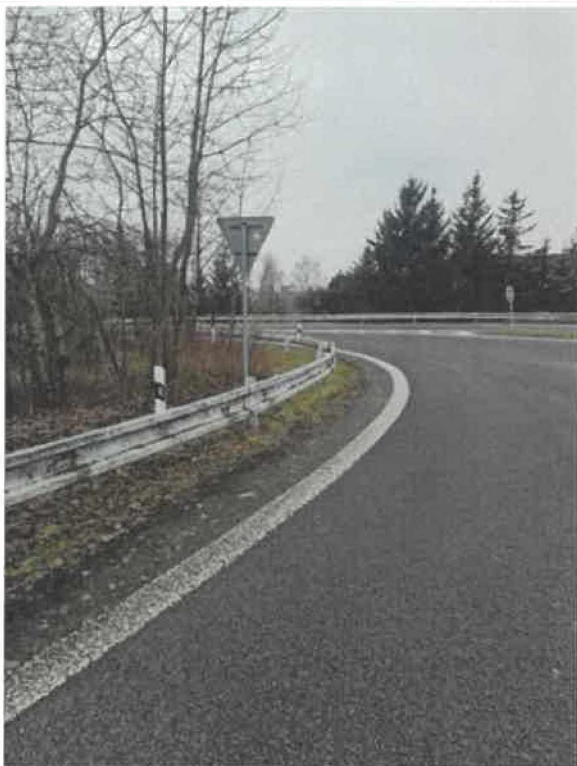
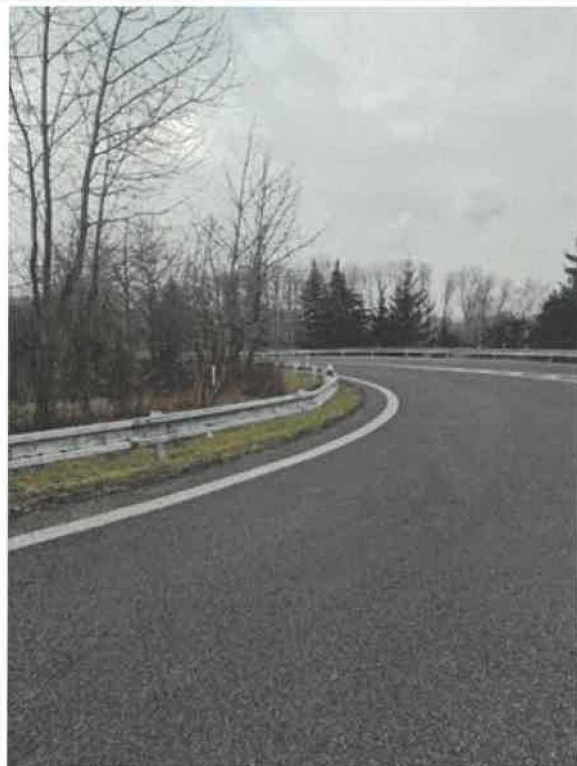
## Detail závady 699616

I/13, St. 94,298 km, směr Teplice - Kladruby, na ramenu do Kladruby poškozené ocelové svodidlo, 2x pásnice, 2x sloupek a 2x hrnek, jednostranné N2

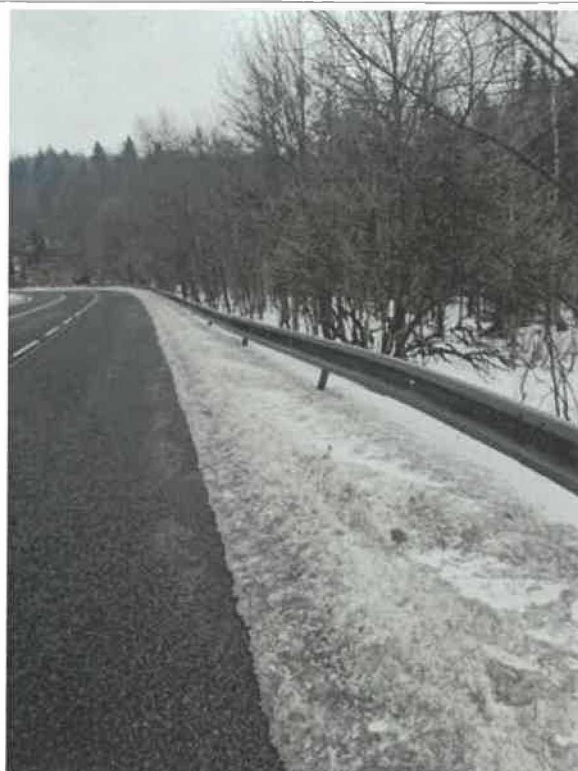
## Detail závady 701410

| Datum | Provedl | Typ | Podtyp | Tech. stav | Stav | Závažnost | Insp. | Posl. proh. | Cena | Zhot. | Přil. |
|---|---|---|---|---|---|---|---|---|---|---|---|
| Popis: I/8, St. 34,148 km, směr Teplice - Cínovec, poškozené ocelové svodidlo 4x pásnice, 5x sloupek a 5x hrnek, jednostranné N2<br>Poznámka: DS 7 | | | | | | | | | | | |

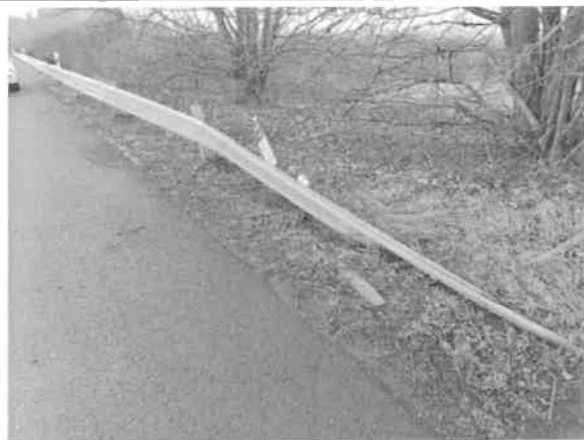
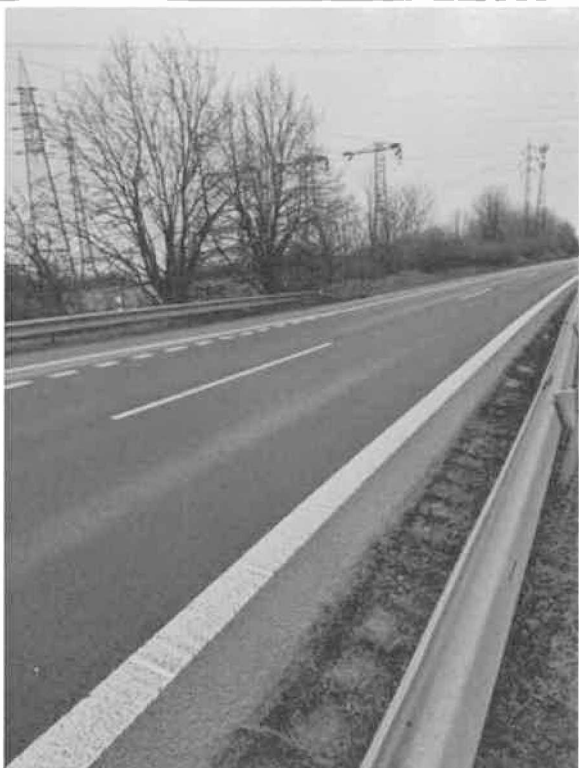
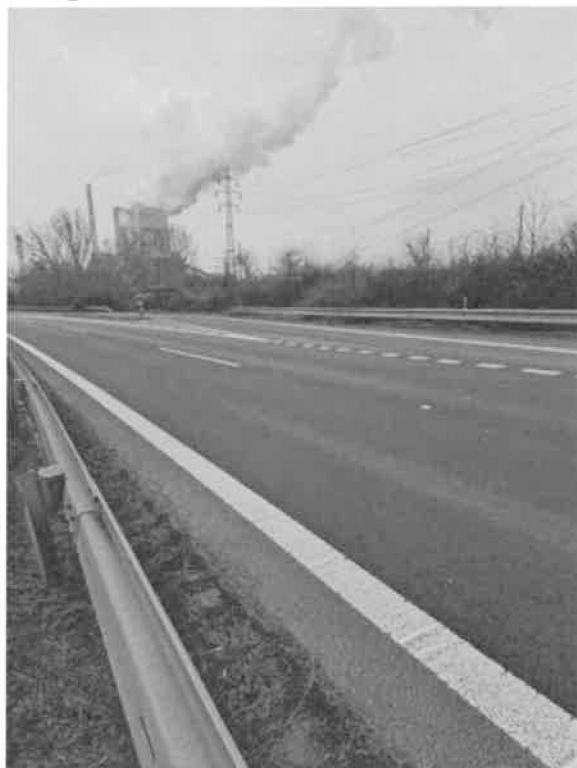
## Detail závady 704665

| Datum | Provedl | Typ | Podtyp | Tech. stav | Stav | Závažnost | Insp. | Posl. proh. | Cena | Zhot. | Příl. |
|---|---|---|---|---|---|---|---|---|---|---|---|
| Popis: I/13, St. 89,746 km, směr Teplice - Bílina, poškozené ocelové svodidlo 2x pásnice, 1x sloupek a 1x hrnek, jednostranné N2 | | | | | | | | | | | |

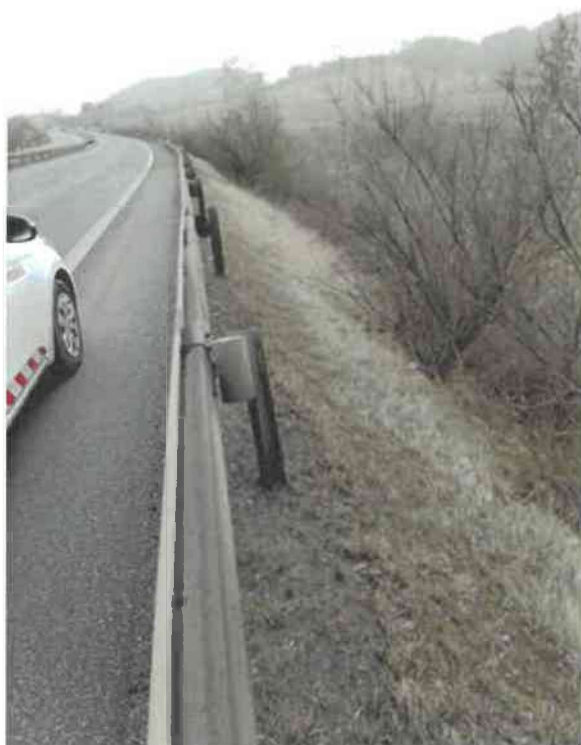
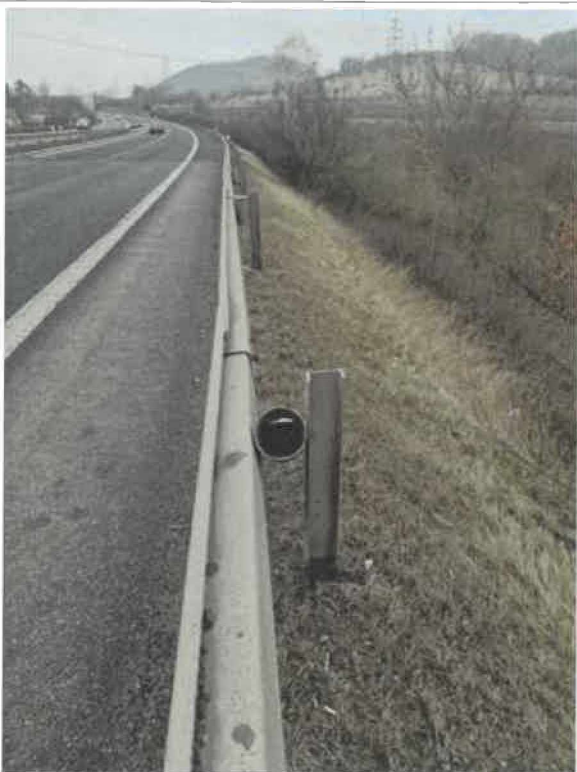
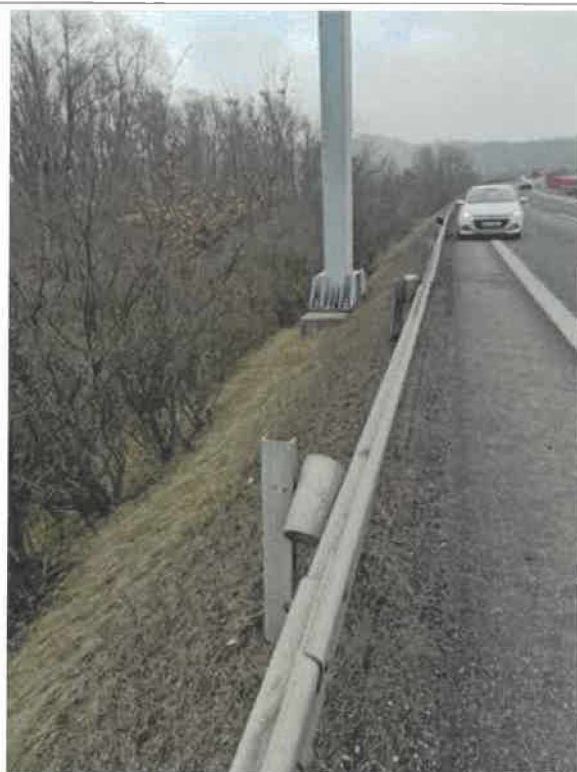
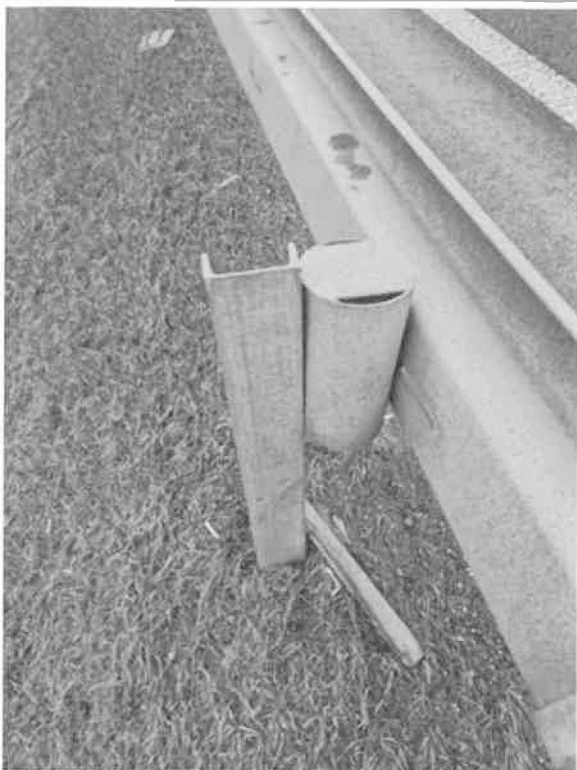
## Detail závady 705231

svodidlo ocelové - poškozené

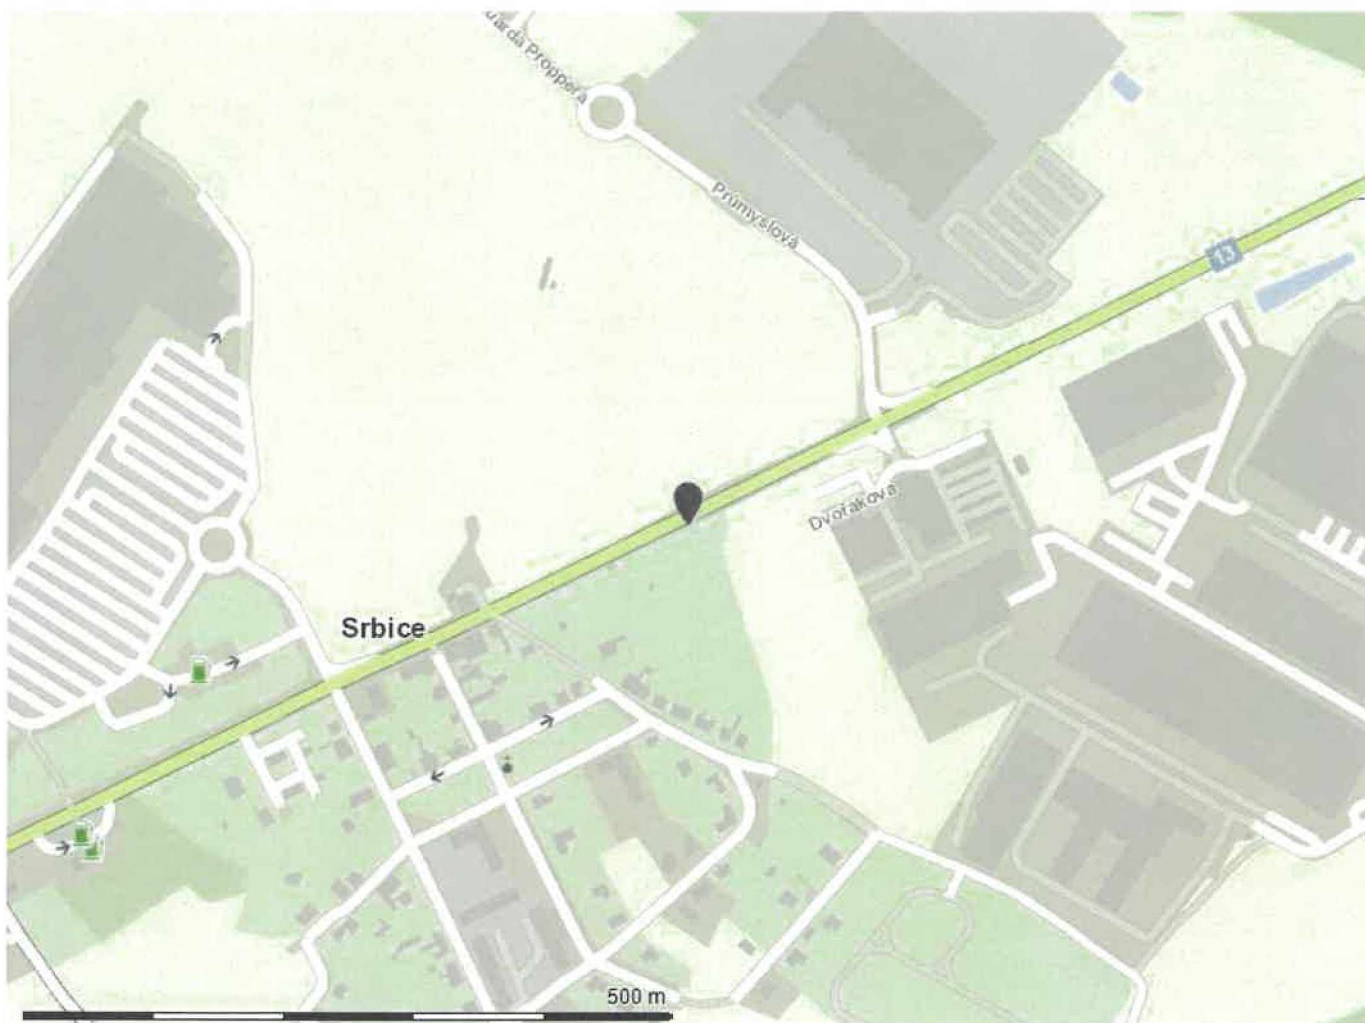
## Detail závady 706544

svodidlo ocelové - poškozené

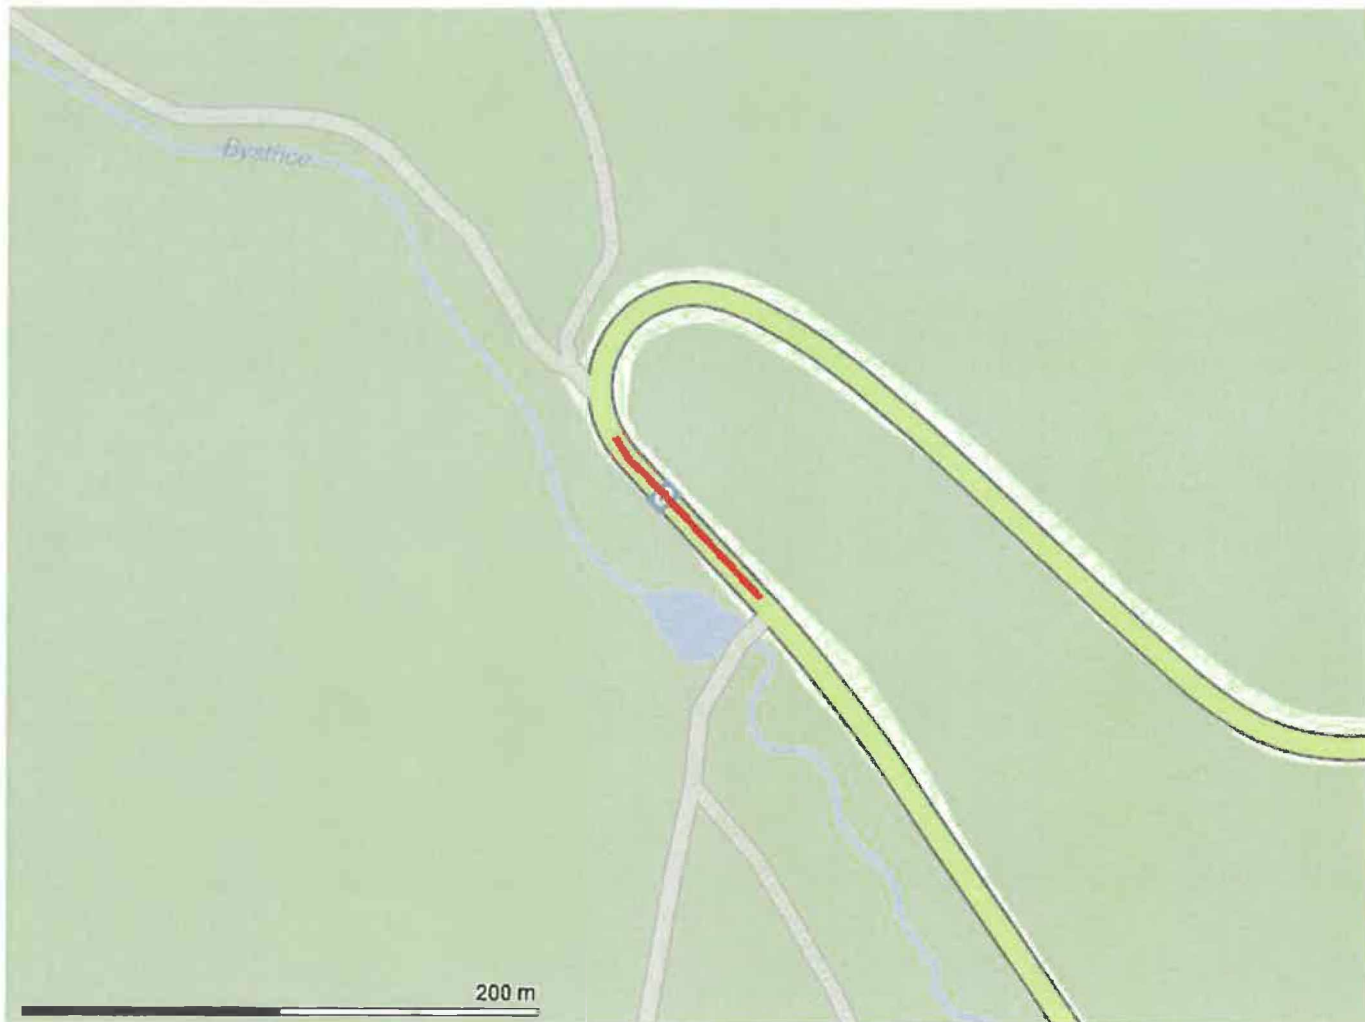
**Detail závady 706836**

svodidlo ocelové - poškozené

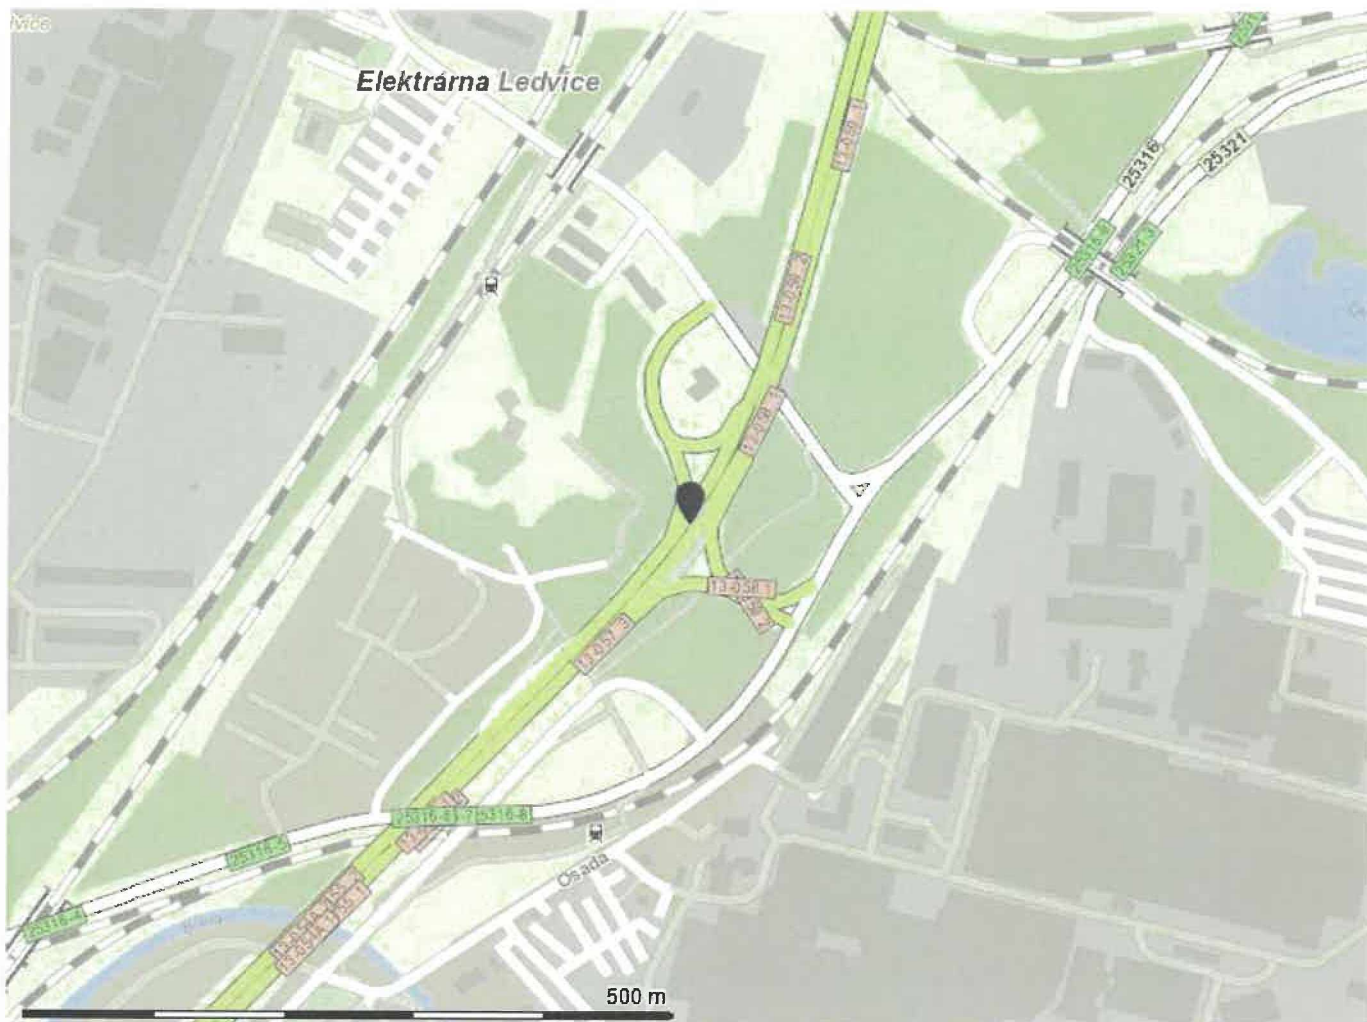
## Detail závady 708706

svodidlo ocelové - poškozené
