# DÍLČÍ SMLOUVA č. 13

Neodkladná opatření k zajištění bezpečnosti provozu na mostech v ÚK – II. etapa

Název dílčí smlouvy: Neodkladná opatření k zajištění bezpečnosti provozu na mostech v ÚK – II. etapa – DS 13

#### Stavba: 19 125 00 - ŘSD Chomutov - neodkladná opatření - most ev.č. 62-003

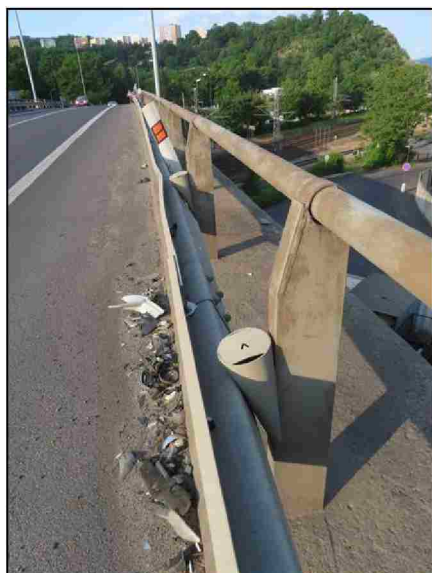
Pravá strana 1. pole  
Zábradelní svodidlo-- deformace od nárazu

| [7] | 4.1 | Svodidla/Zábradelní svodidla | Nutno provést úpravu ukončení madla ZS.Upravit zakončení madla vlevo za mostem.Provést výměnu poškozených distančních dílů - hrnců a svodniceProvést nové osazení sloupků svodidla v LS za OP4 a před OP1 |

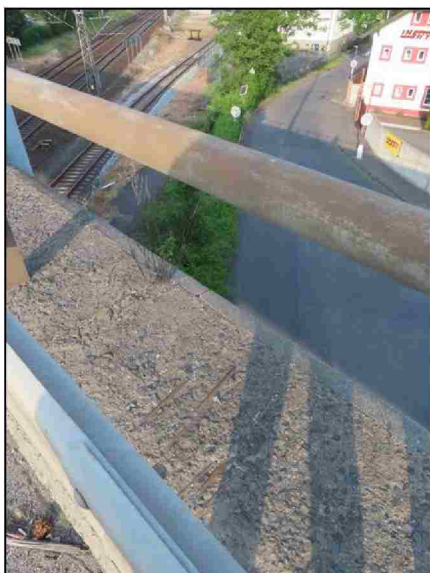
Pravá strana 1.pole  
Řimsa - obnažené pruty

- [24] 3.3 Římsy, obrubníky, zálivky Provést zatěsnění trhlin v oblasti dilatací.V obrubníkové části provést zasanování obnažené výztuže.
- [25] 4.1 Svodidla/Zábradelní svodidla Obnovit PKO ZS.

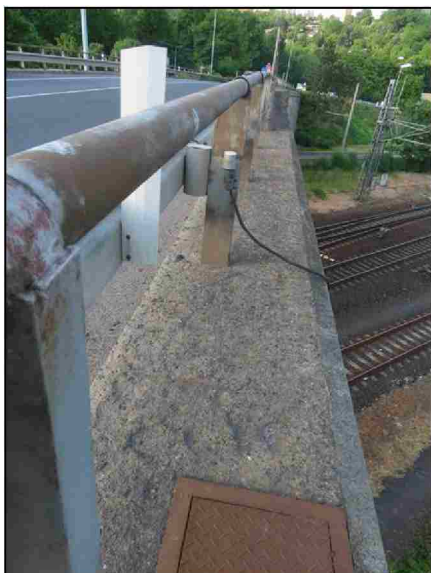
Pravá strana 2.pole a nad Pi2  
Ukolejnění

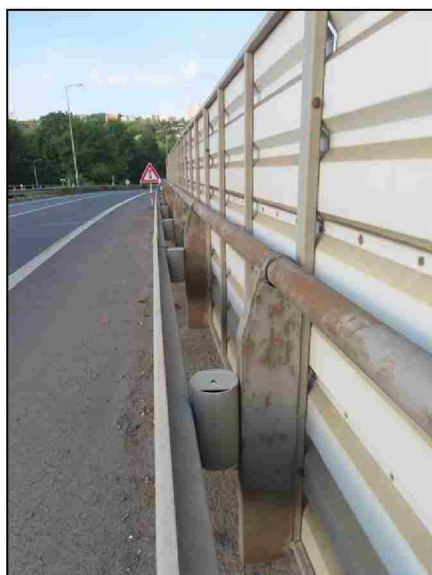
Pravá strana 2.pole  
Protidotyková ochrana

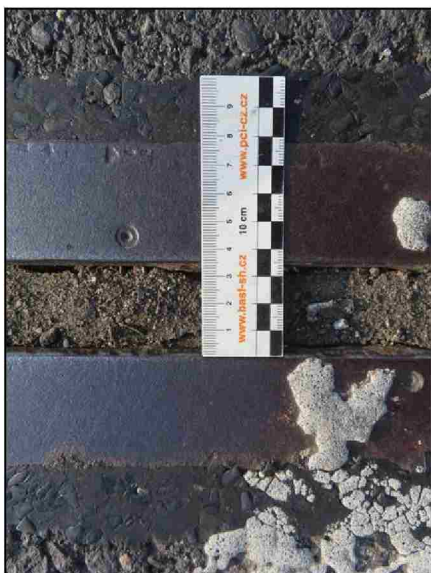
MZ Pi3 z PS  
Šířka dilatační mezery 35 mm

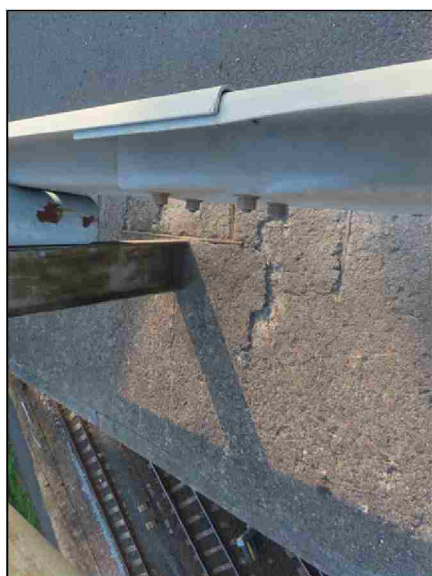
Pravá strana 2.pole  
Římsa-separace krycí vrstvy

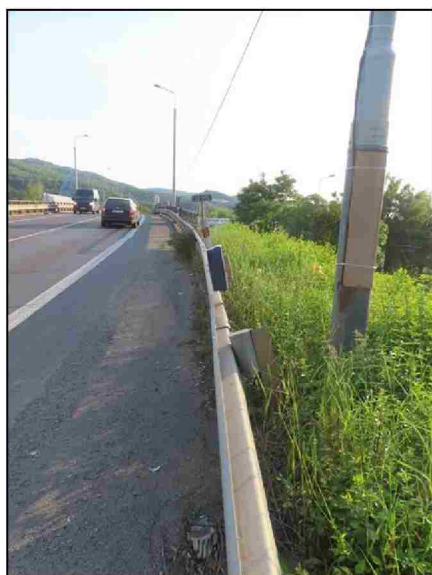
Levá strana za OP4  
Deformace svodidla

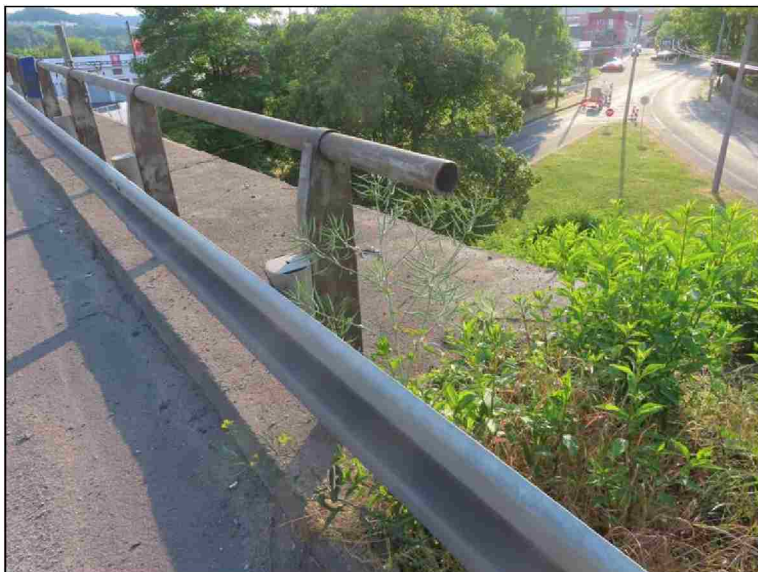
Levá strana za OP4  
Zábradelní svodidlo- nebezpečné ukončení  
madla

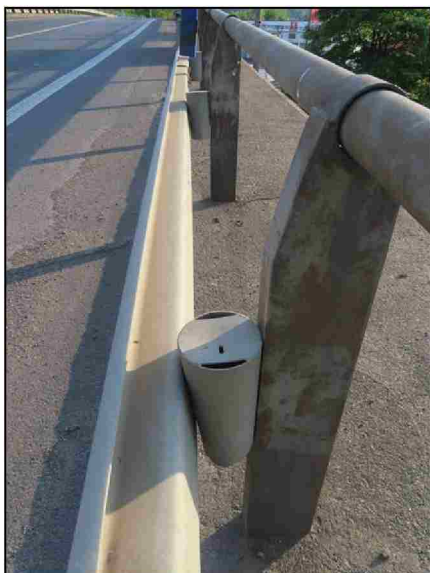
Levá strana za OP4  
Deformace svodnice a def. dílu

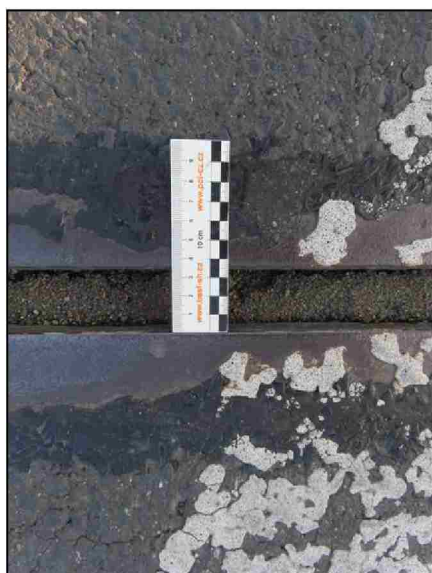
MZ Pi3 LS  
Měření š. dilatační spáry

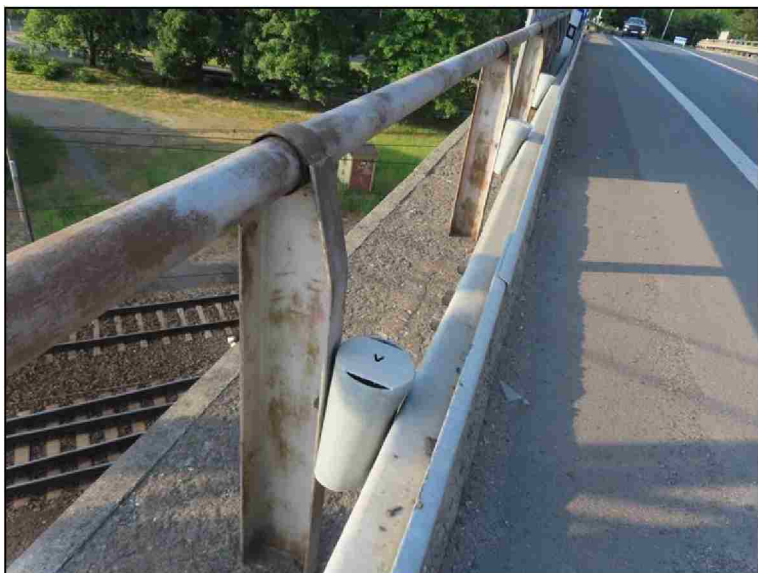
Levá strana 2. pole  
Zábradelní svodidlo-deformace

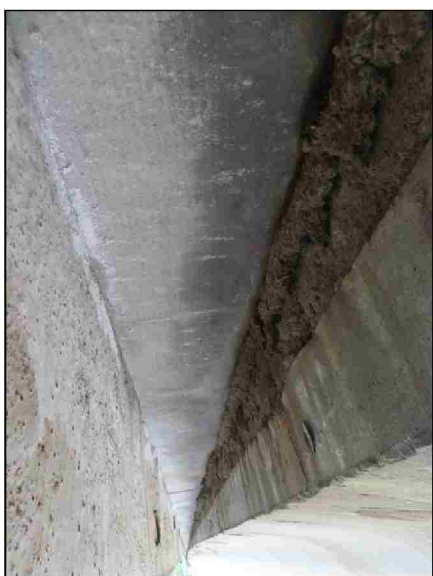
Pohled od OP1 zleva  
Vyrovnávací deska-nekvalitní beton- možnost separace úlomků

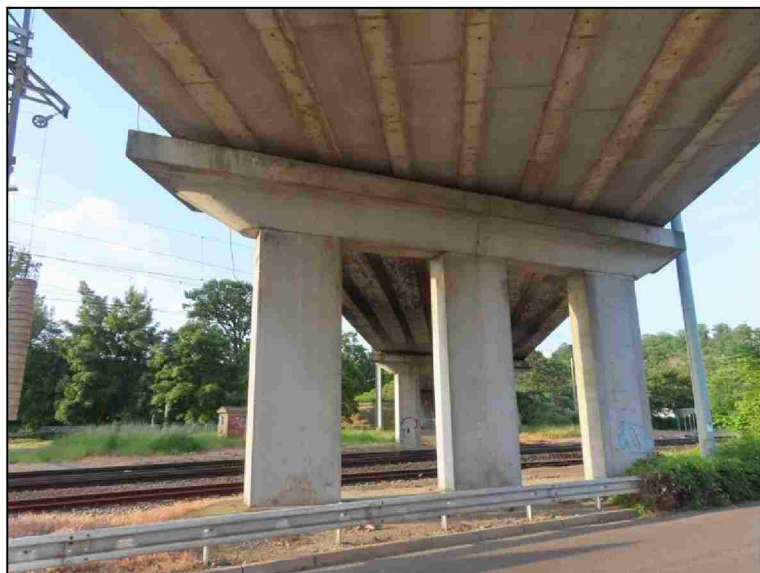
Pohled směrem k OP1 zprava do 1. pole  
5. nosník- spodní líc  
Otevřená pracovní spára  
Separace krycí vrstvy

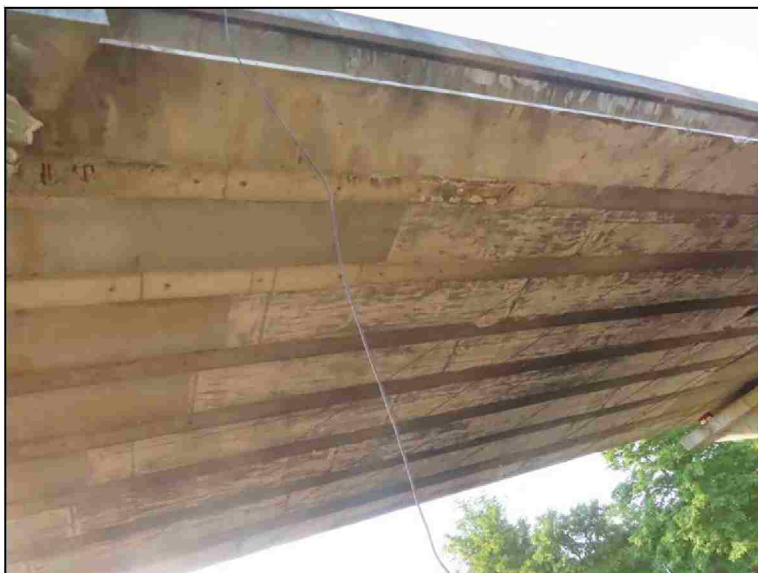
Pohled od Pi2 zprava do 2. pole  
Očouzený spodní líc

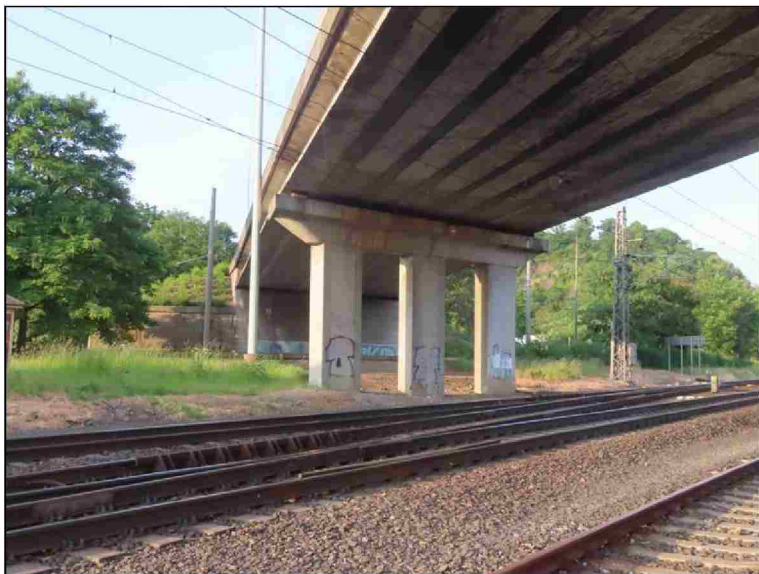
Pohled od Pi2 zleva do 2. pole  
1 nosník- obnažená výztuž po sanačním zásahu

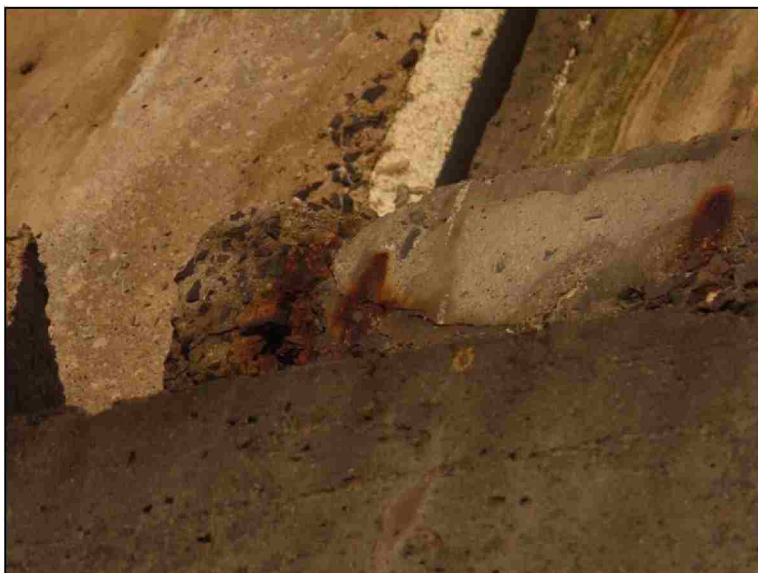
Pohled na Pi3 zleva ze 2. pole  
Bok 1. nosníku-krycí kotvy- porušené

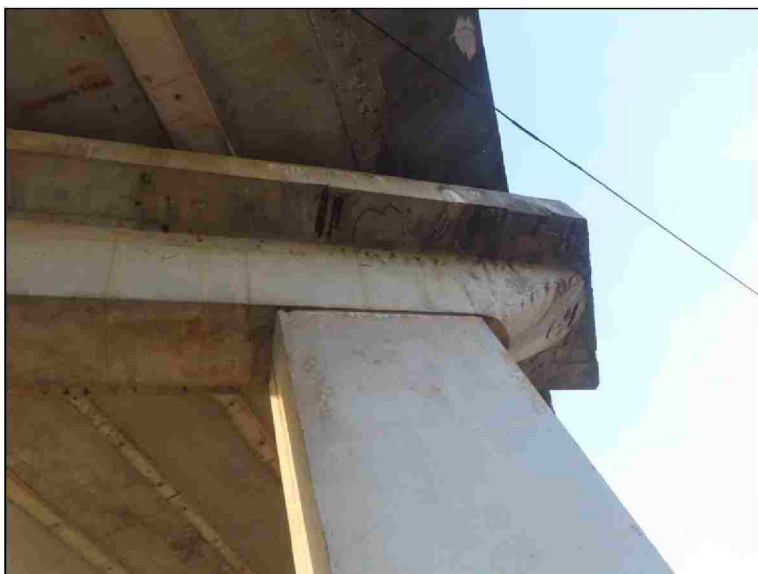
Pohled na Pi3 PS ze 2. pole  
Spodní líc stativa

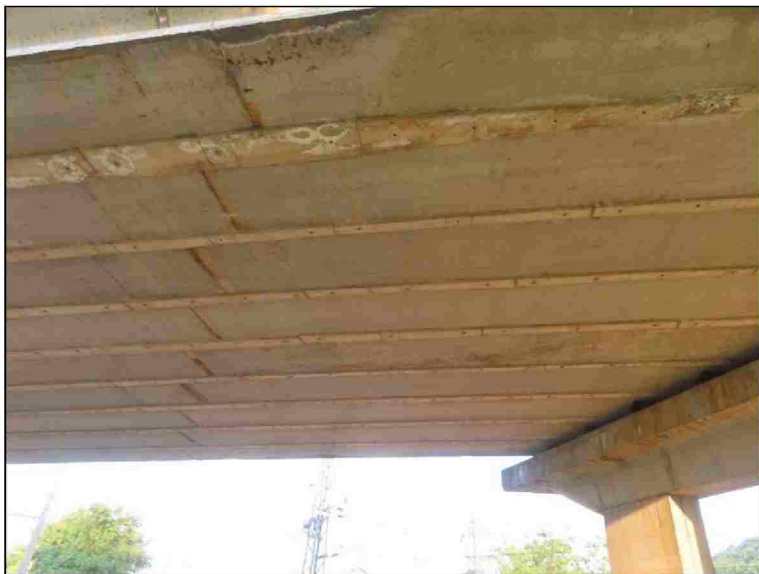
Pohled na NK podél Pi3 zleva do 3. pole

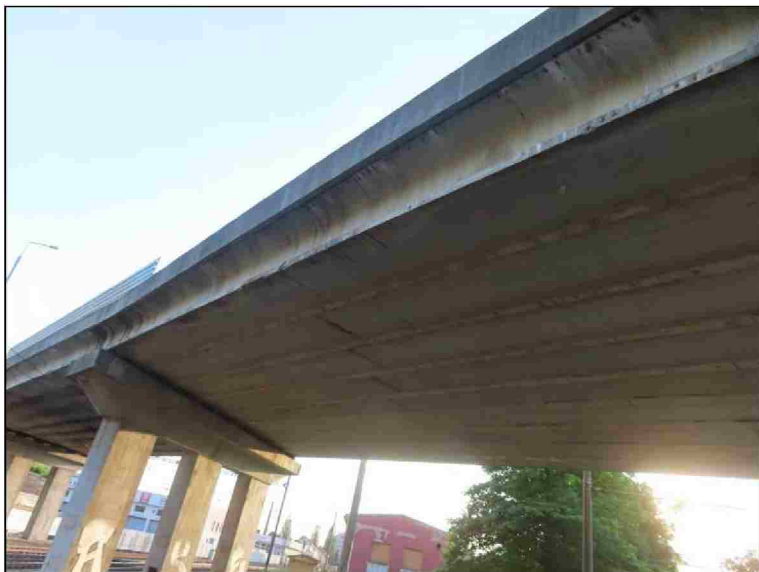
Pohled na Pi3 zprava a do 3. pole

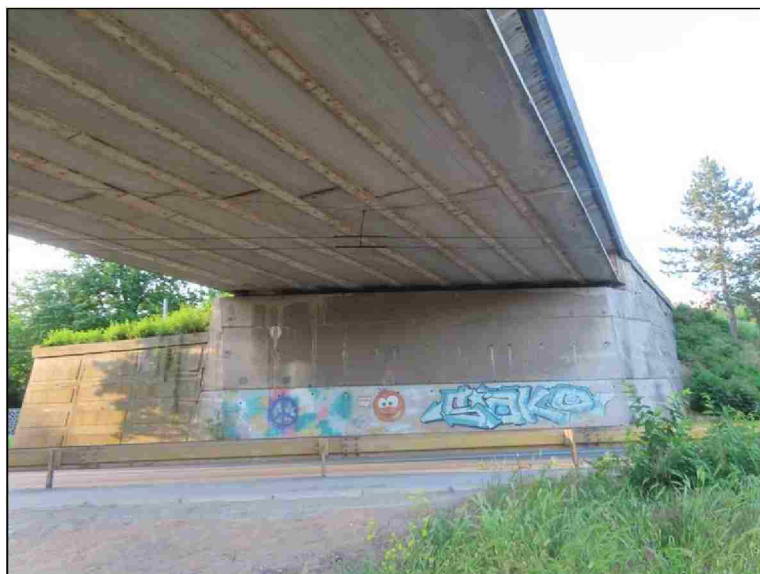
Pohled na OP4 a křídlo zprava
